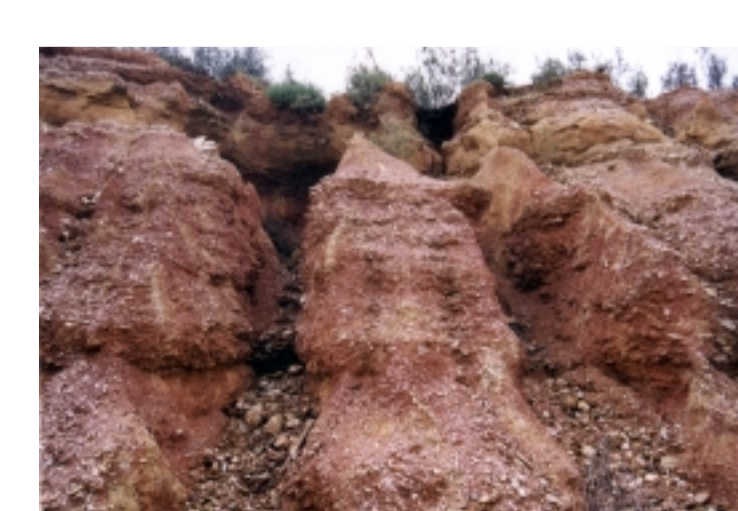
Los procesos erosivos son particularmente intensos en los materiales geológicos más recientes. La alteración de las condiciones naturales del drenaje constituye el principal factor desencadenante.

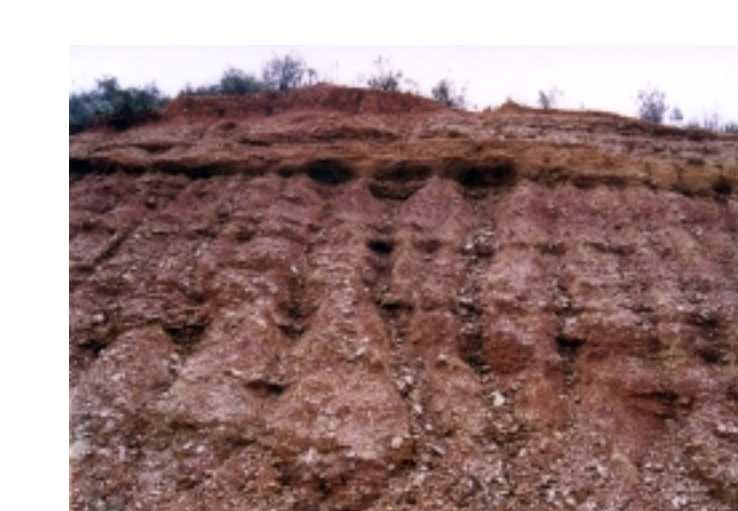
Inestabilidad en los taludes resultantes de la construcción de la carretera.

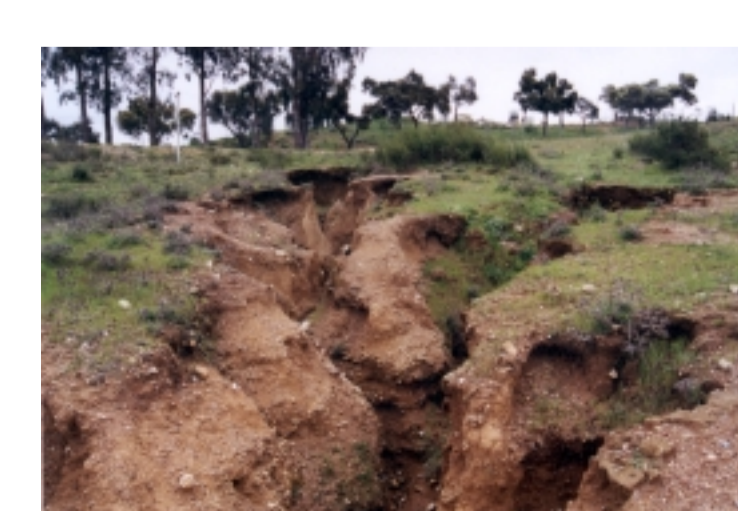
En las arenas biogénicas del mioceno, los cursos de aguas excavan cárcavas con suma rapidez. La escasa cubierta vegetal favorece los procesos erosivos.

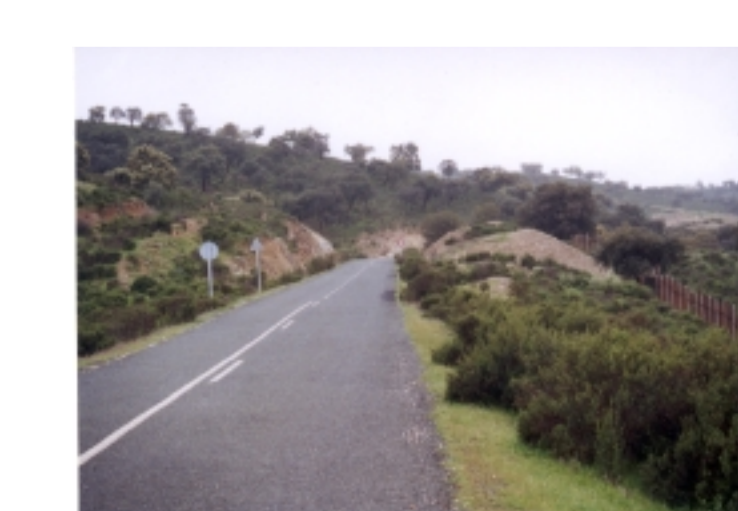
Las escombreras resultantes de las obras en la carretera alteran la morfología natural.

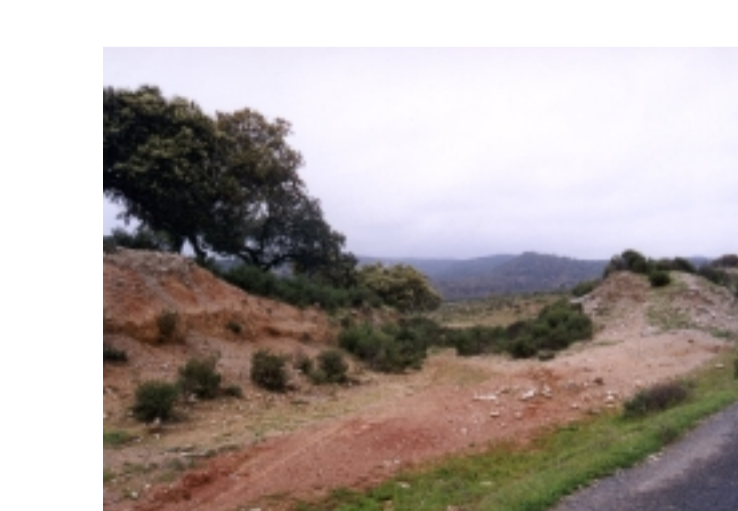
Las escombreras generan además un considerable impacto sobre el paisaje al ocultar vistas significativas de la zona recreativa desde su fachada principal: la carretera que la rodea.

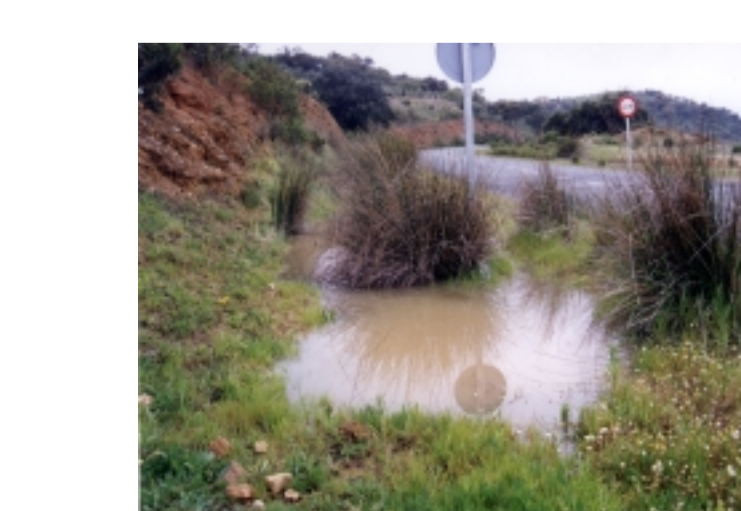
El nuevo trazado de la carretera alteró las condiciones de drenaje de la zona. Las cunetas de aquella canalizan y concentran las aguas de lluvia dando lugar a pequeños arroyos antes inexistentes.

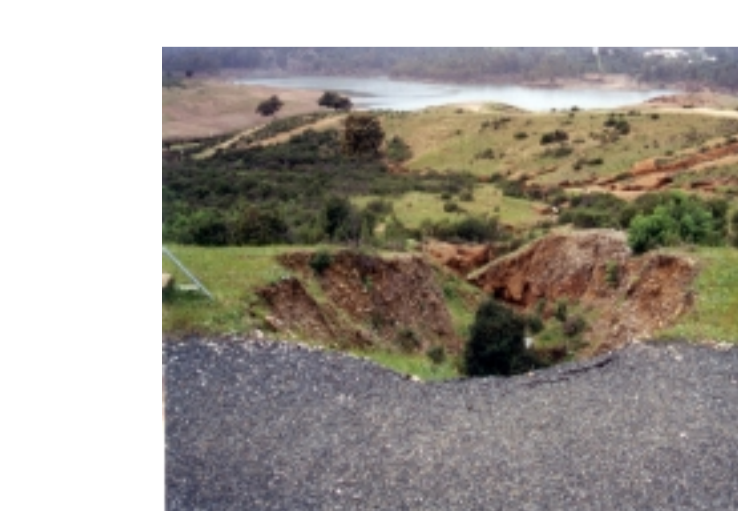
La salida de los pasos de agua bajo la vía son puntos de fuerte actividad erosiva que a veces afectan a la conservación de la misma.
