**ESTUDIO BASE PARA LA
CATALOGACION URBANISTICA DE
LOS EDIFICIOS INMUEBLES Y DE
LOS ESPACIOS LIBRES INTERIORES
Y EXTERIORES.**

ESTUDIO BASE PARA LA CATALOGACION URBANISTICA
DE LA CIUDAD DE MARCHENA

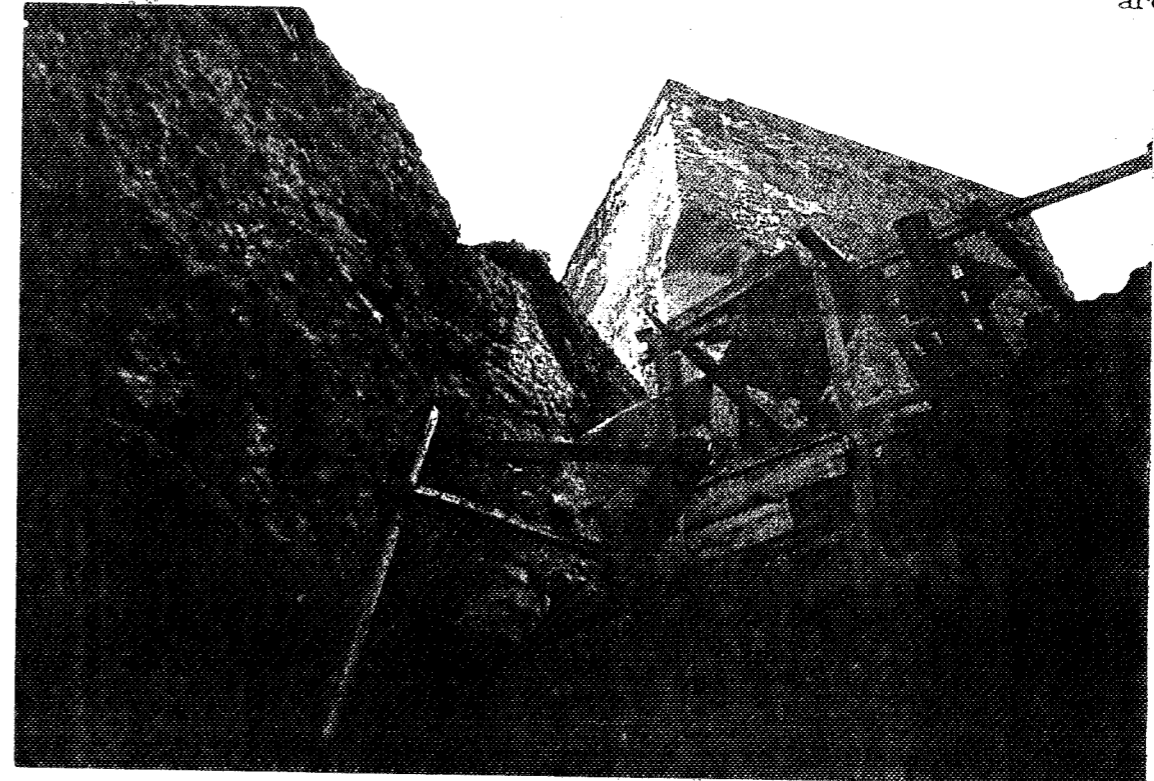
1.-Vista general de la Puerta del Tiro desde la Torre de Santa Maria.

2.-Puerta del Tiro y arranque del muro interior.

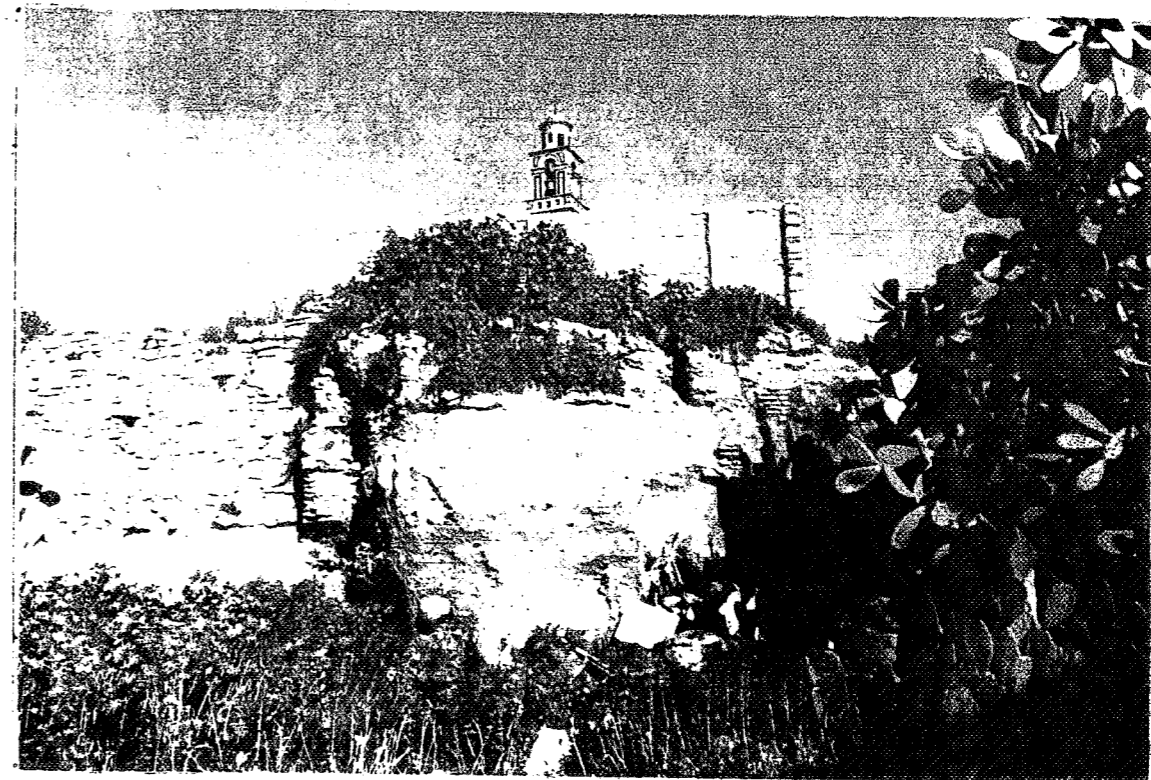
6

5.6.- En las fotos superiores se observa el deterioro de los restos de muro. Los cubos que aparecen en las fotos casi son irreconocibles. Se distingue distintos tipos de fábrica. El tapial se ha reforzado en distintas épocas mediante mampostería mixta de piedra y ladrillo.

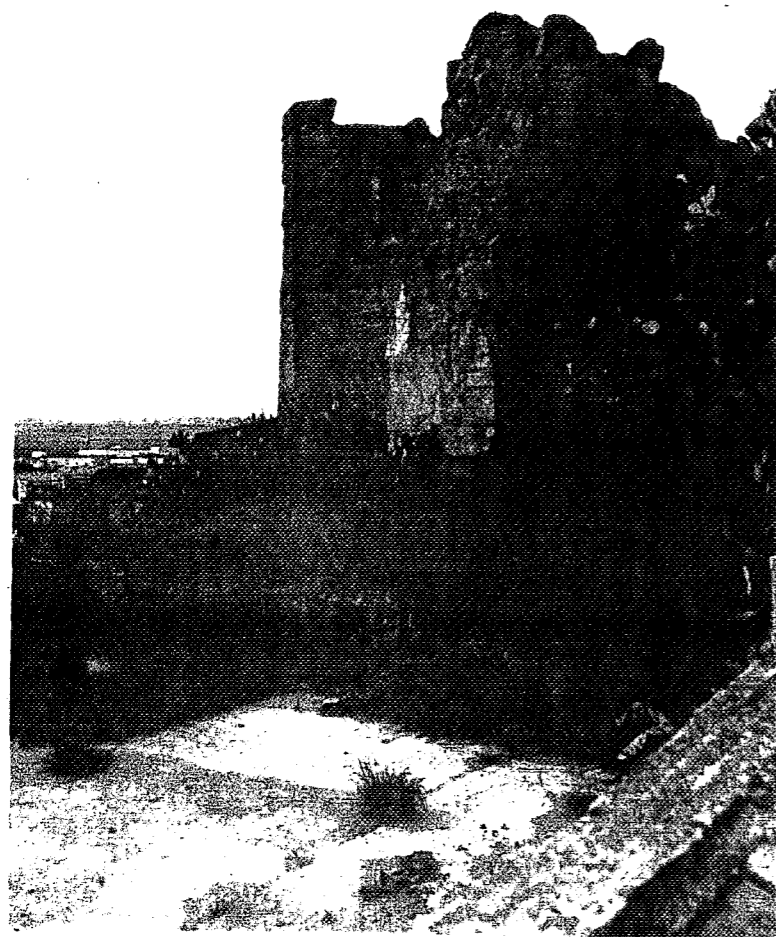
7

7.- La foto lateral recoge un aspecto de la Torre del Oro y el cubo adyacente. Su fábrica es completa de tapial, y se distingue el encintado de ladrillo característico de las murallas almohades. En esta zona las torres de defensa son más altas que la muralla por estar en una zona próxima a una puerta.

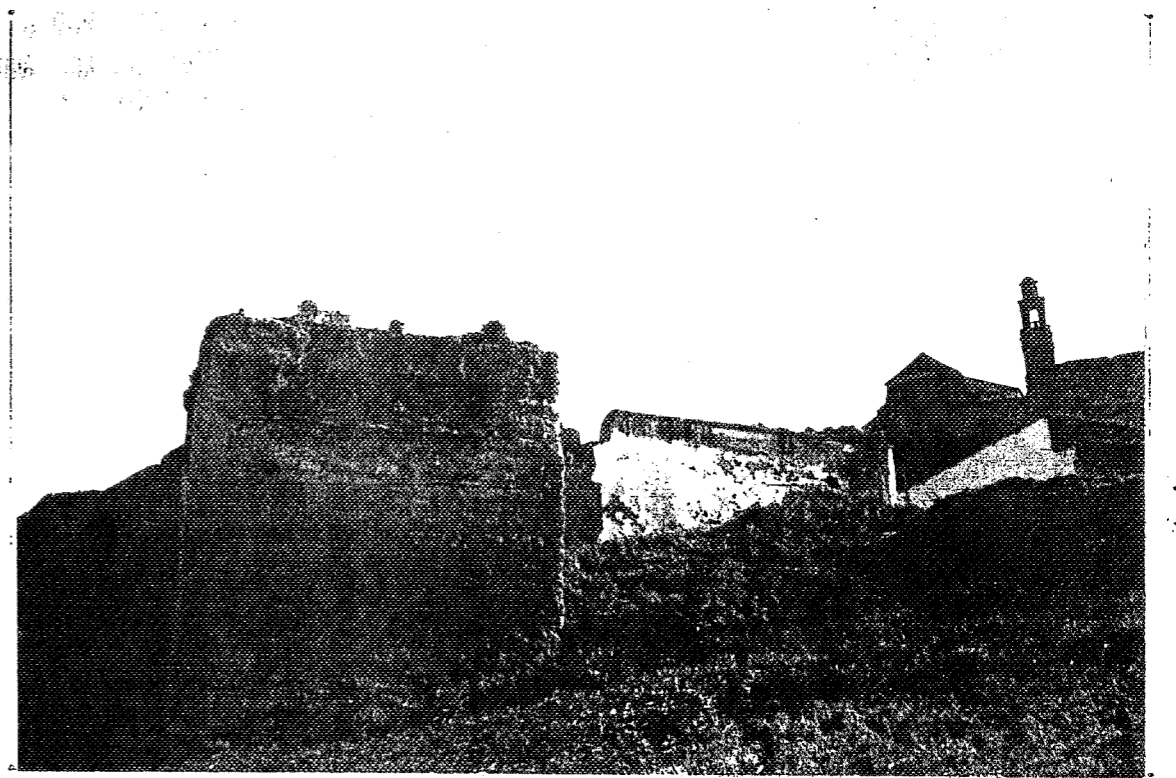
13

12.- Al fondo se aprecia el arranque del recinto inferior, al que pertenece el cubo que aparece en la foto 13. Este presenta un tipo de fabrica distinto donde se interpone el tapial con fajas horizontales de mampostería de piedra irregular.

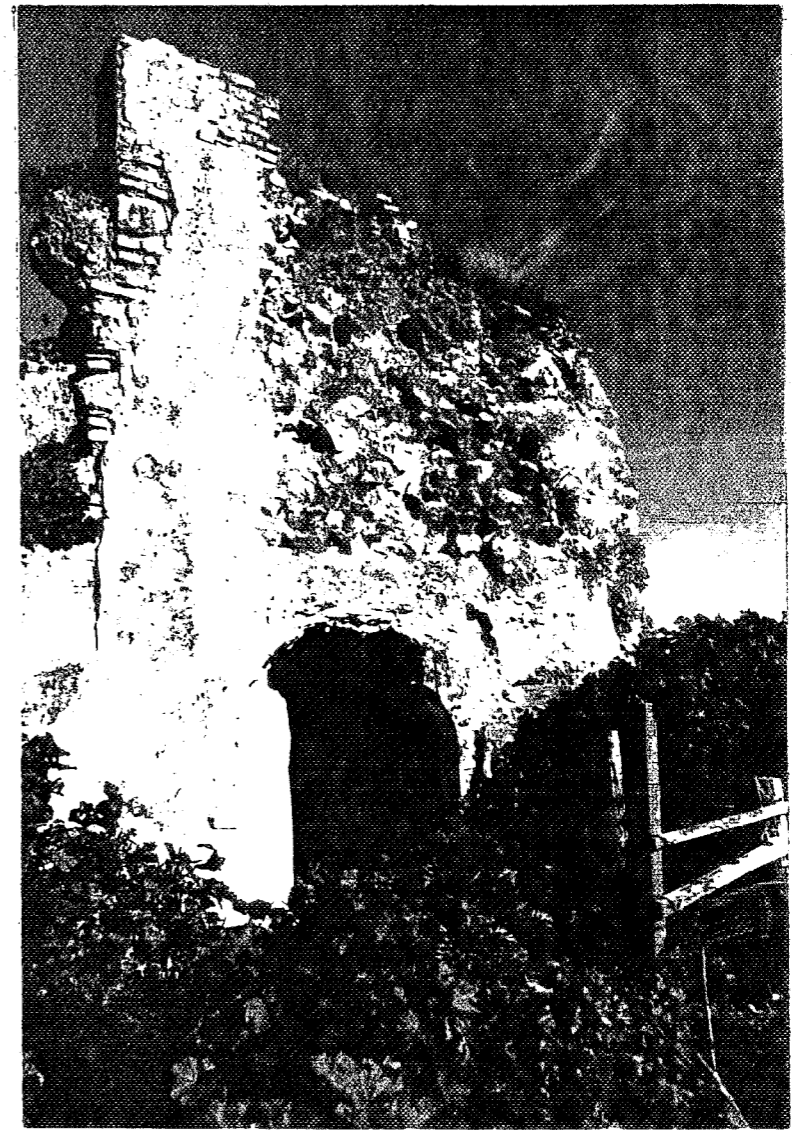
La torre que aparece en las fotos 21 y 22 (vista exterior e interior respectivamente) supone el comienzo del recinto palaciego, donde se confunden los restos de la fabrica del palacio con los de la muralla, (23) hasta llegar a la Puerta del Tiro donde una reciente restauración ha modificado su configuración anterior.

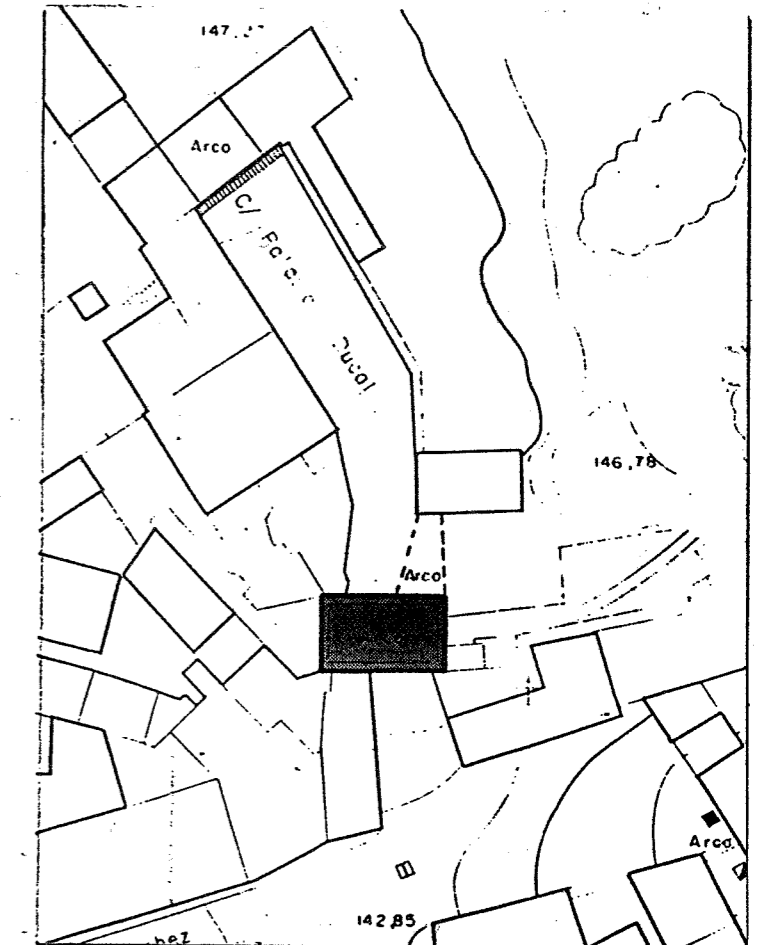
Como el resto del recinto amurallado, sufre un grave deterioro. La planta superior presenta rotura vertical en la clave de los arcos. La cubierta superior, plana, tiene abundante vegetación parásita, que producen filtraciones por agua de lluvia.

Actualmente se dedica a gallinero, uso que incide en su deterioro, al estar sometido a numerosas particiones que alteran su estructura, cegándose algunos huecos.

Recientemente se ha restaurado de forma superficial la fachada interior.

Refuerzo de arcos y bóvedas. Reparación de la cubierta y demolición de construcciones adosadas.

Revitalización y limpieza del entorno y accesos.

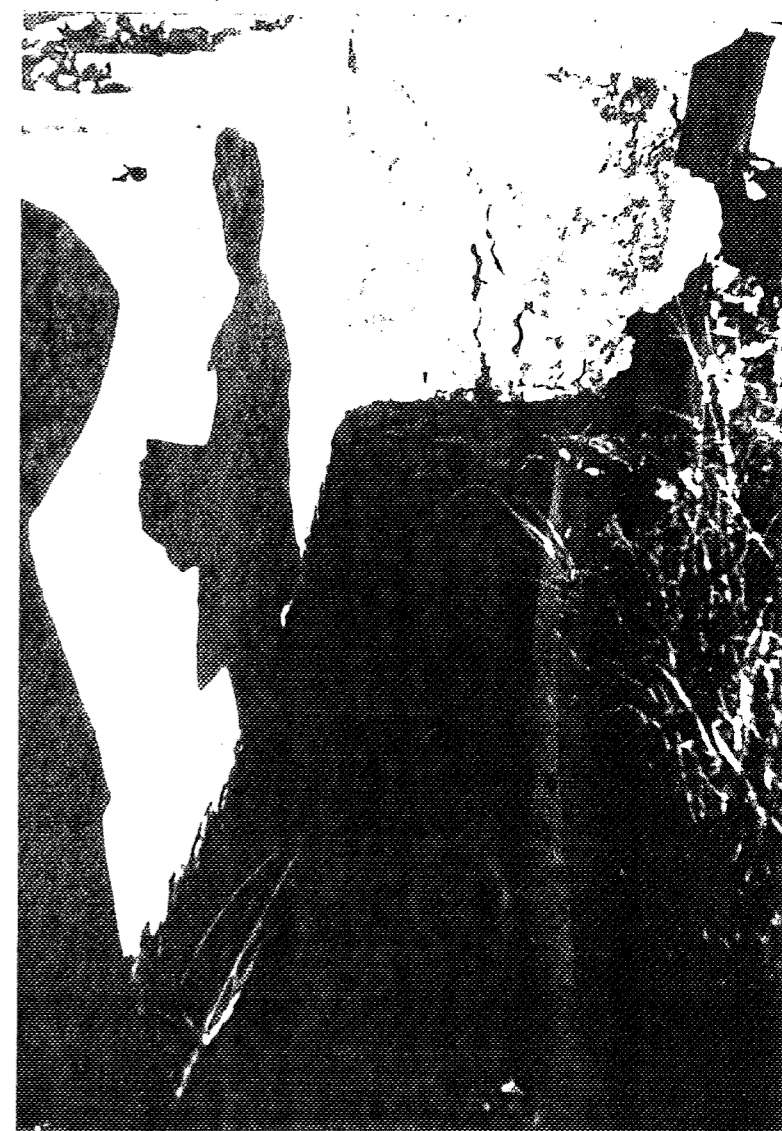
8

5.6.7.-Aspecto de la parte alta de la Puerta del Tiro, donde se aprecia el grave deterioro que sufre, las grietas en las claves son considerable, así como el tapiado de los huecos, arco rebajado interior o hueco abosinado al exterior.

8.-Cubierta, el desembarco de la escalera es casi inaccesible, las filtraciones de aguas de lluvias, produce actualmente graves daños a la fábrica.

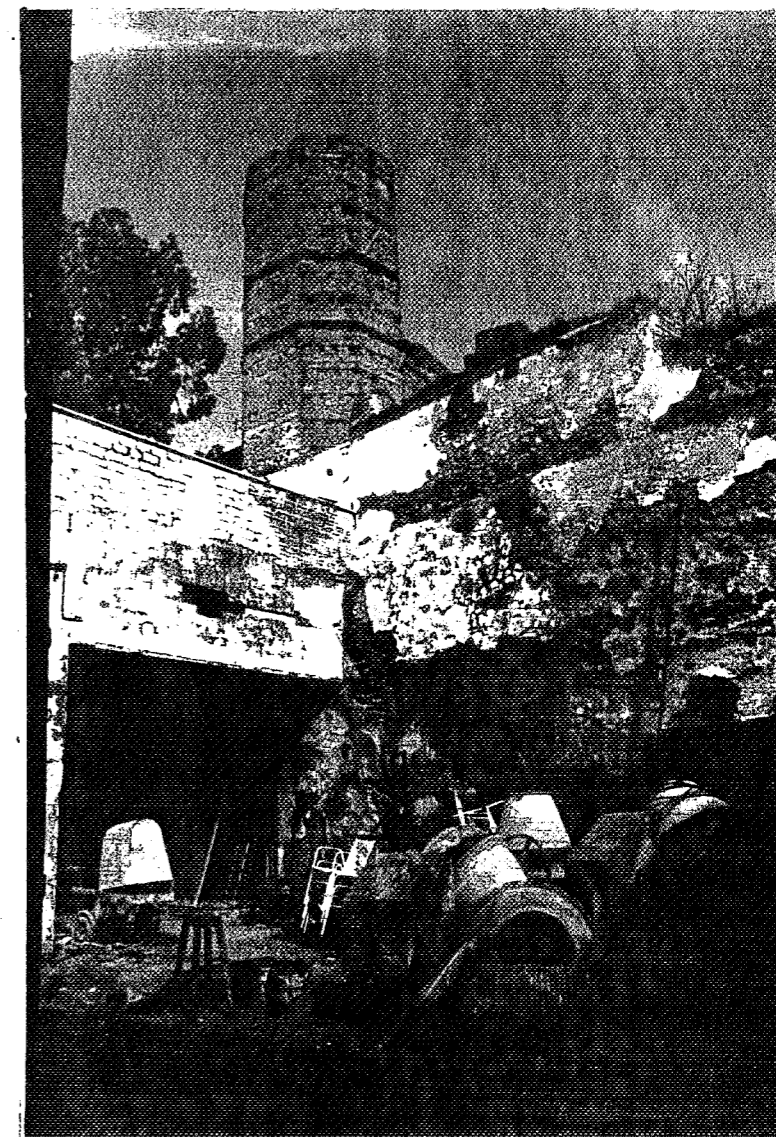
3

Vista de la Torre del Oro desde tres ángulos distintos, donde se aprecia la carencia de perspectiva y visibilidad. El entorno lo invade numerosas construcciones adosadas recientemente en todo su perímetro, que por su uso degrada y deteriora el conjunto. El acceso al mismo, sólo es posible a través de propiedades privadas.

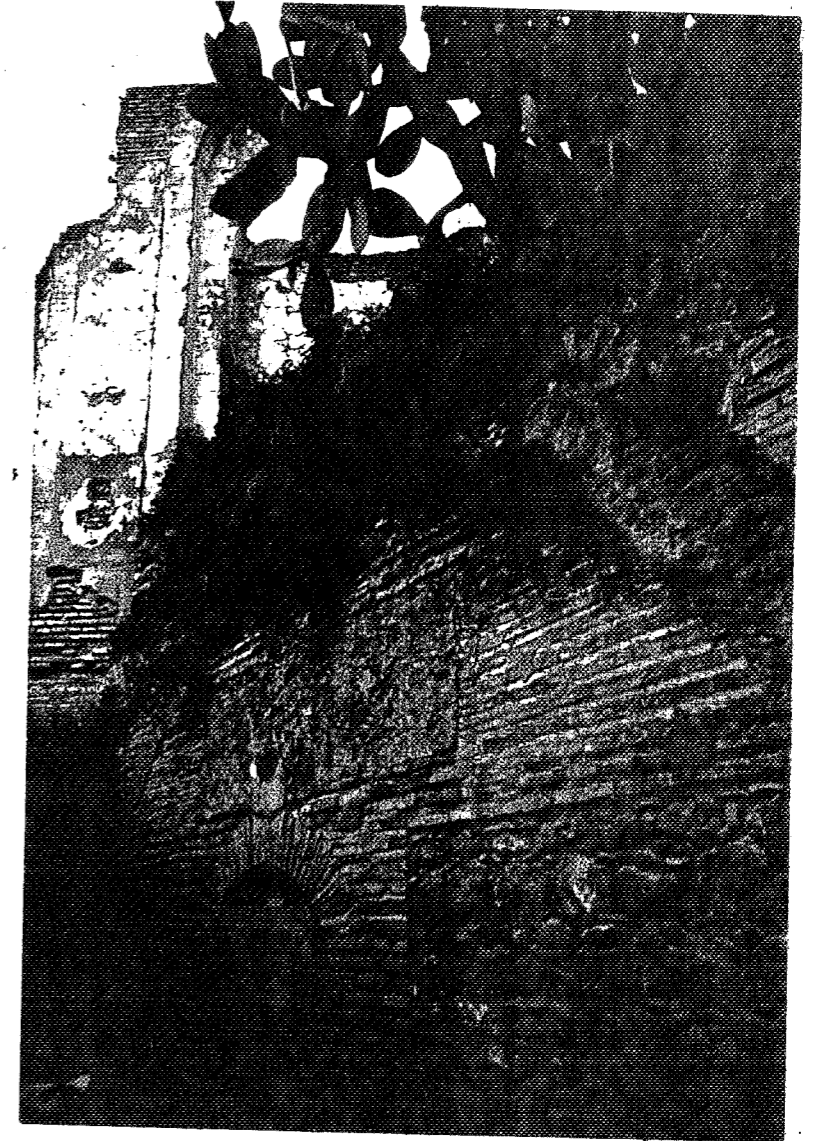
14

14,15,16 y 17. Restos de los muros de las Estancias del Principe, vista desde donde en su dia se encontraba el Convento de Capuchinos.

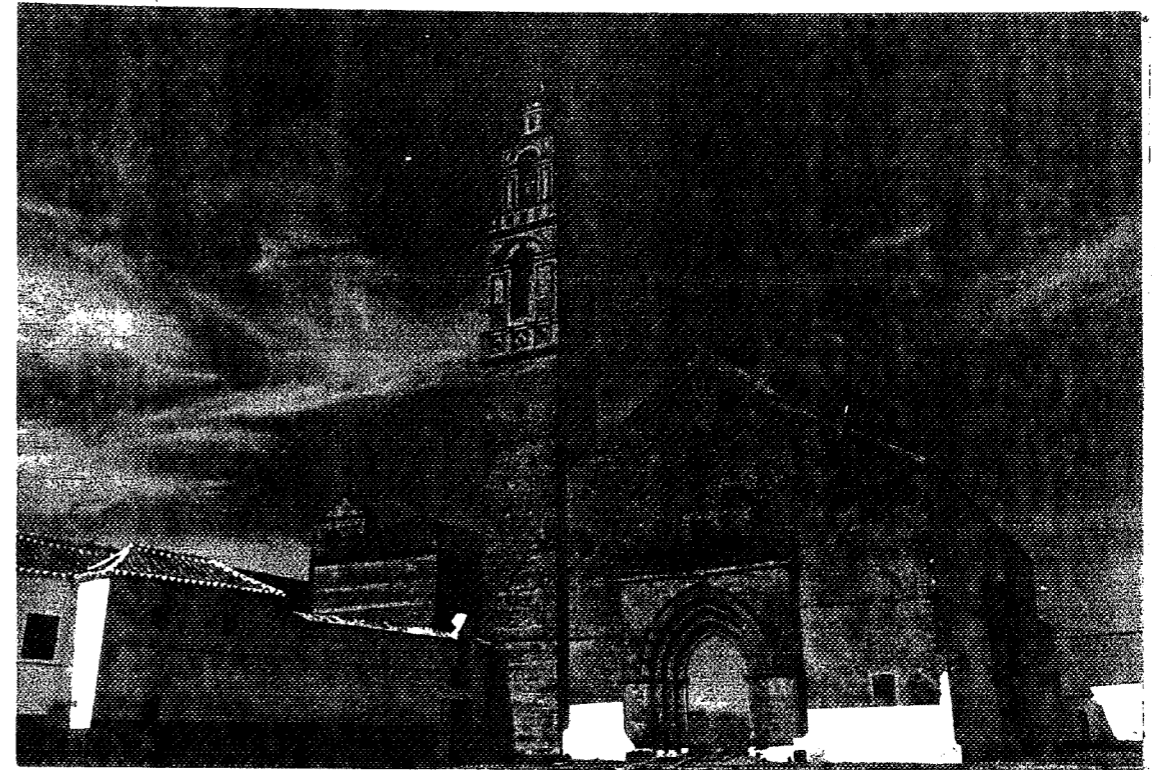
3. En la parte posterior, puede apreciarse el deterioro de la fábrica, causa de la humedad de capilaridad, que provoca el desprendimiento de los enfoscados. Así como la vegetación parásita, que crece en la cubierta.

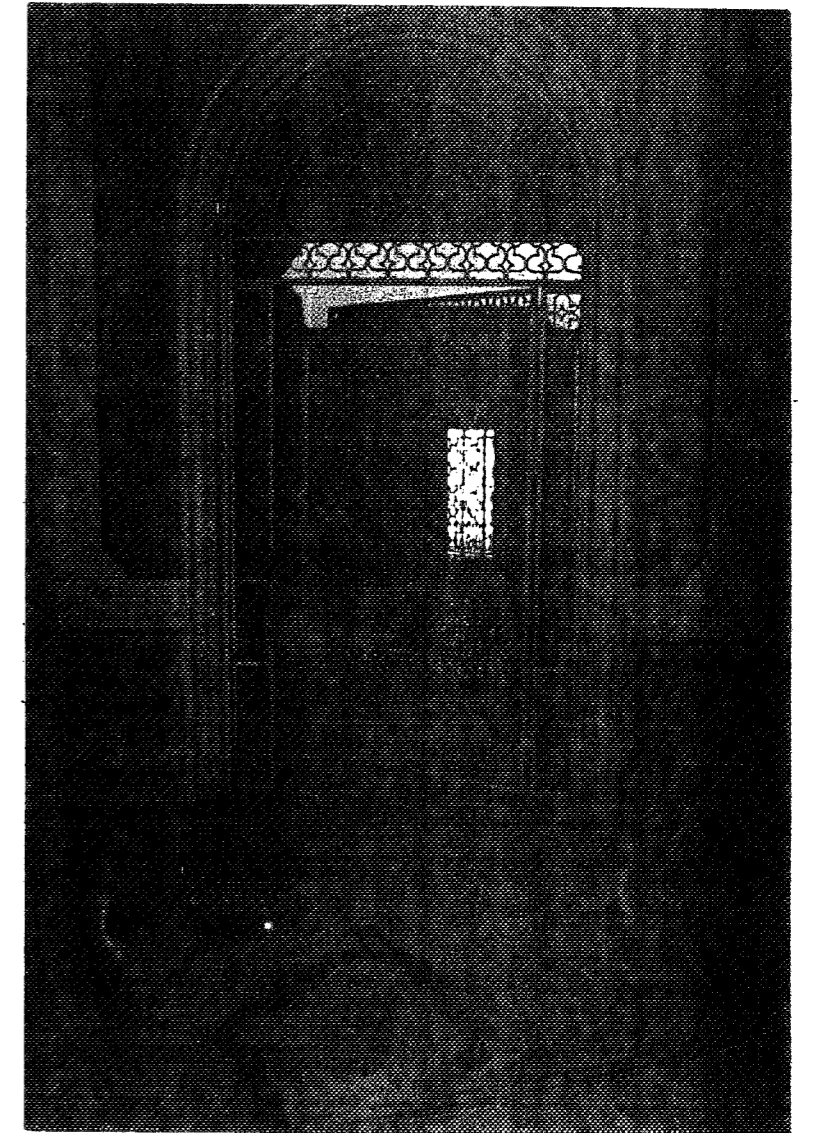
En la FOTO 1 se aprecia el porche con las modificaciones introducidas que cambian el sentido de relación interior - exterior.

Elementos a conservar: la fachada con todos sus elementos y la organización tipológica.
 La propuesta consistiría en la eliminación de las actuaciones existentes en el patio, que hacen desaparecer su carácter original. Eliminación de elementos divisorios en el porche que distorsionan su transparencia con el jardín y elementos añadidos.
