MARCHENA

PLAN ESPECIAL DE PROTECCION DEL CONJUNTO HISTORICO

FICHA Nº 17

Designación: I.9.
Denominación: Casa Mudéjar
Dirección Postal: C/ Dr. Diego Sánchez, 6
Parcela Catastral: 6048727

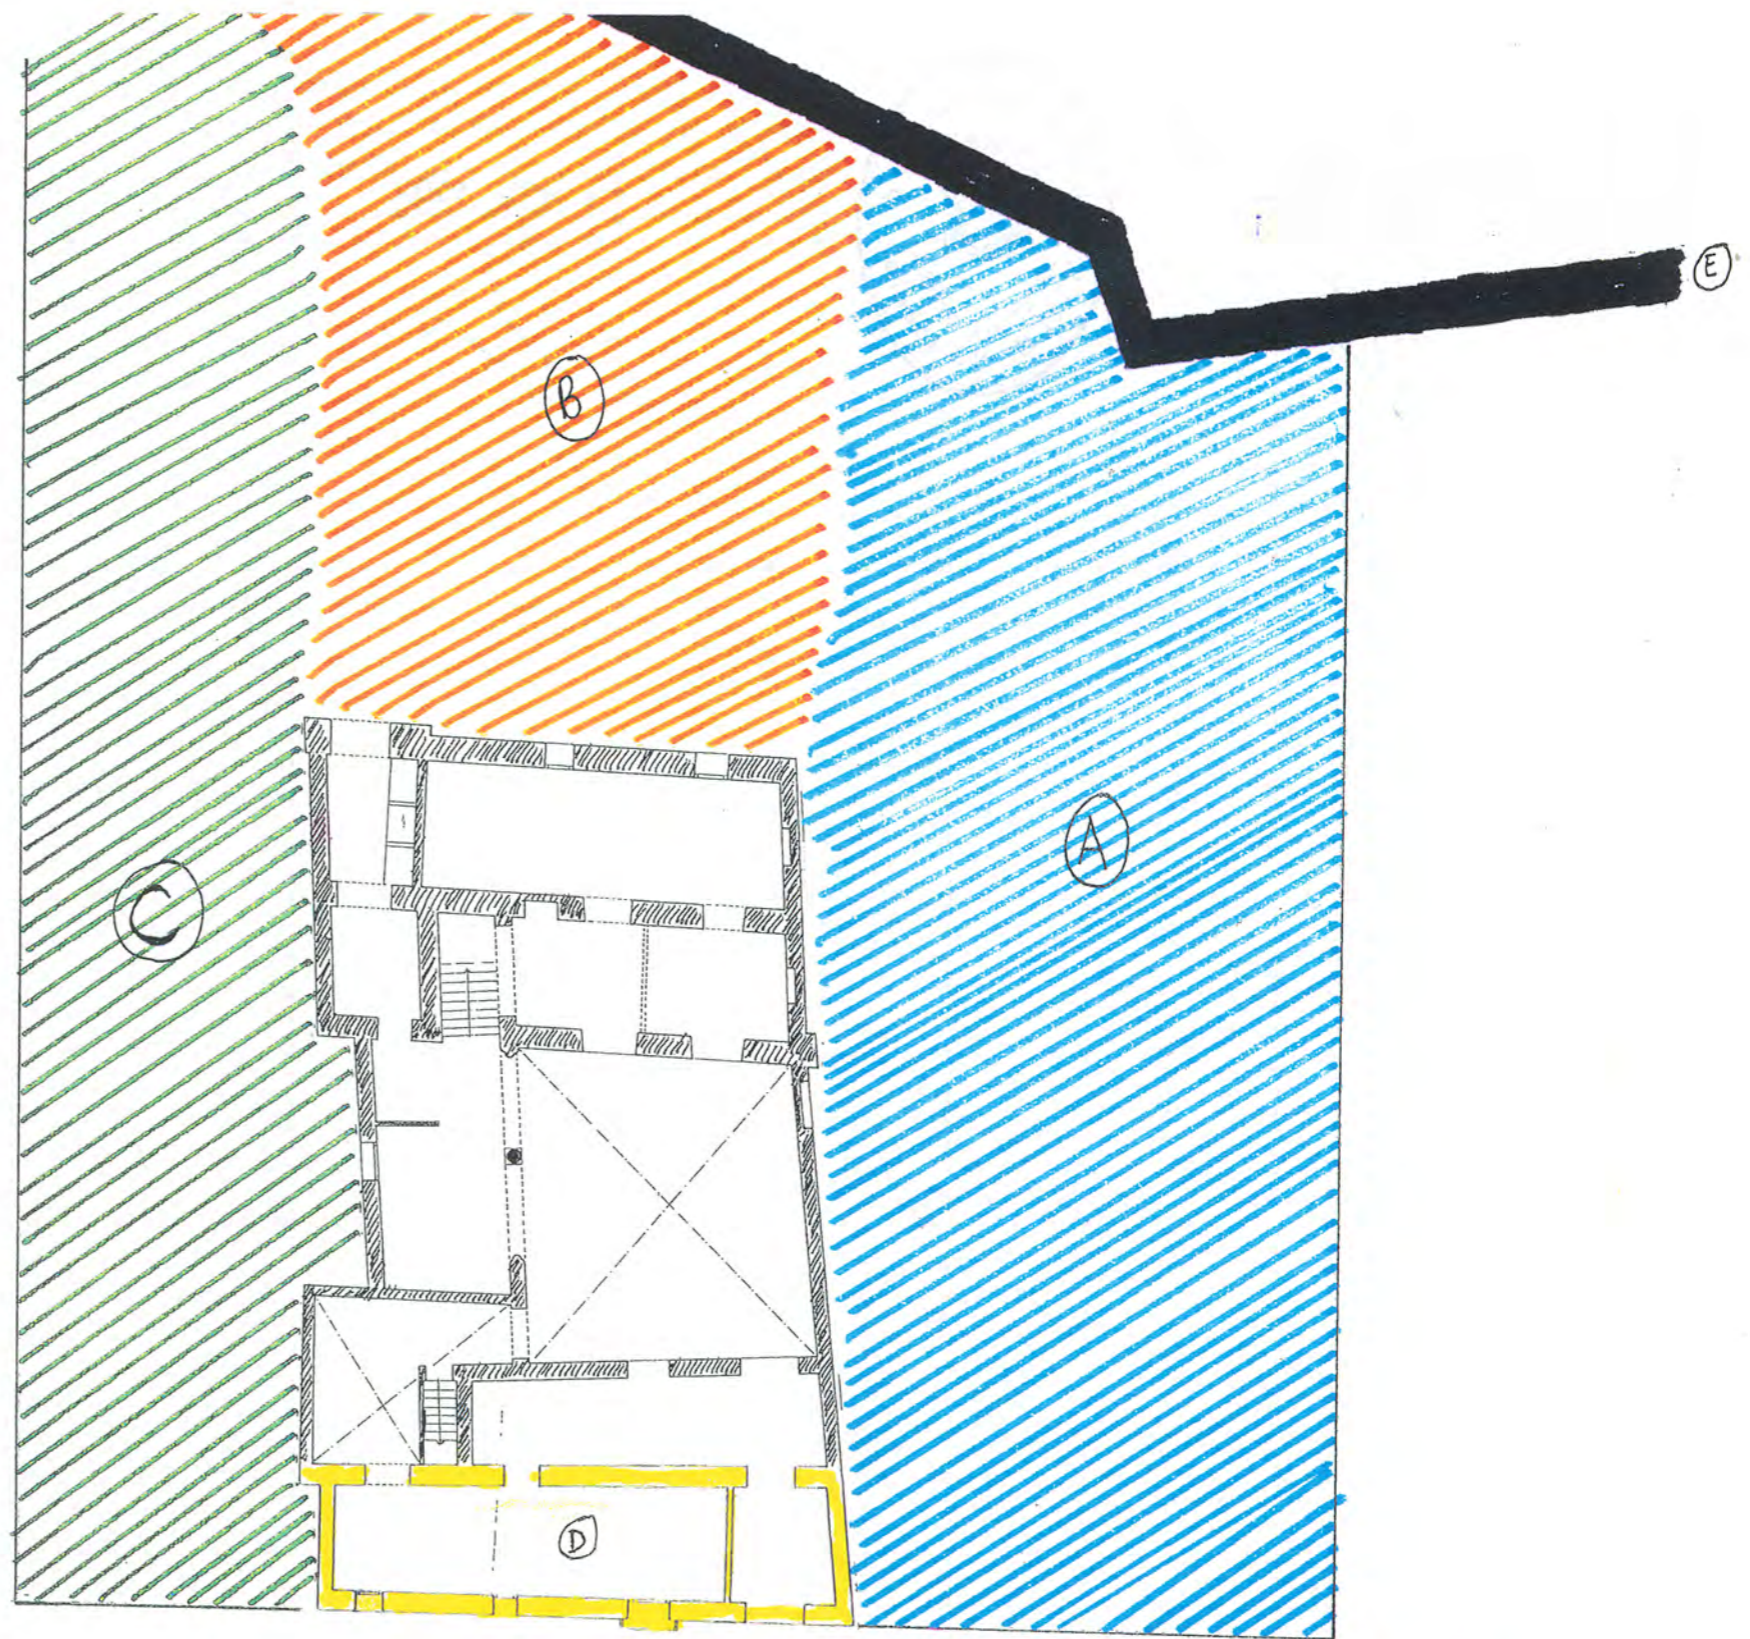
Fig. 8.- Aproximación al espacio o ámbito posible ocupado por la "Casa mudéjar":

- A. A la derecha de lo actualmente conservado, parece haber estado ubicada lo que podría considerarse como zona de labor.
- B. Esta zona situada entre la casa y el lienzo de muralla, permitirá una vez se intervenga, conocer hasta donde llegaba lo construído o edificado, así como, poder dilucidar el posible acceso desde aquella parte.
- C. Aquí aún pueden observarse algunos muros y arcos, que nos permitirían establecer la proyección del edificio hacia esa zona.
- D. Crujía de fachada, actuación más que probable del siglo XVIII.
- E. Muralla.

En definitiva, la actuación que se realice sobre esta casa, además de restaurar y conservar lo existente, deberá contemplar las zonas aquí apuntadas, ya que parecen haber pertenecido a su conjunto.

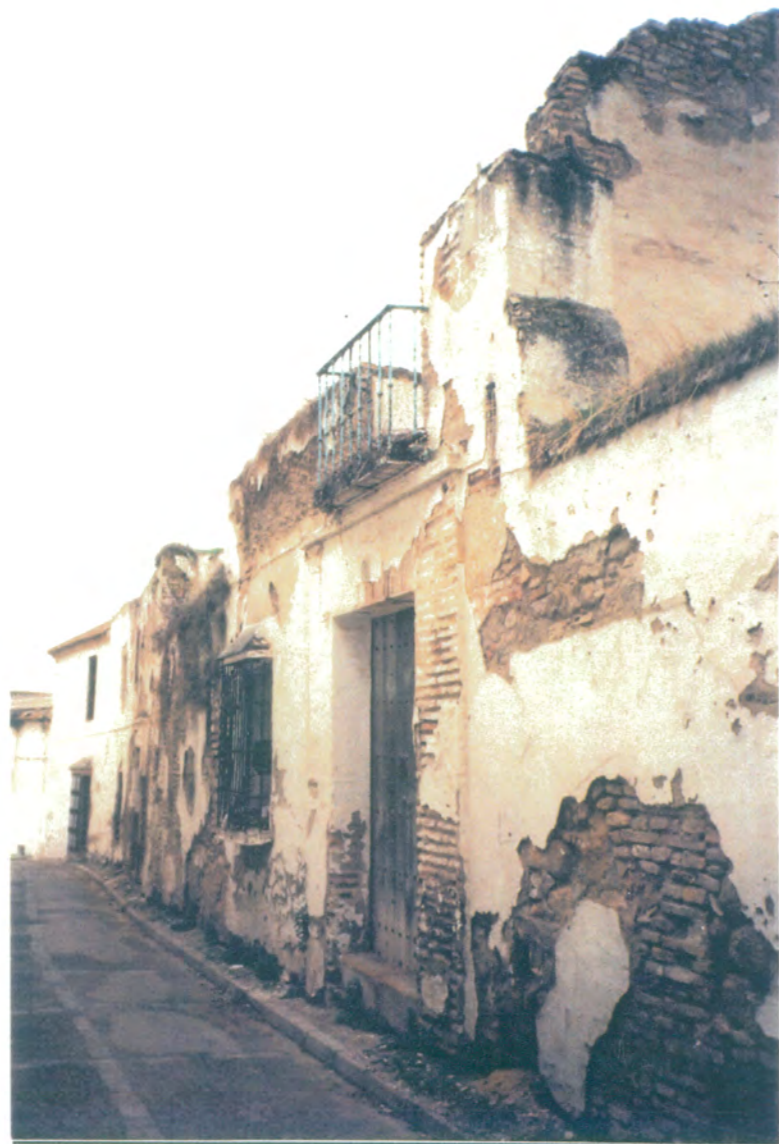
El estado físico es de ruina completa como puede observarse en las fotos posteriores. Los muros son de fábrica mixta de argamasa y mampostería con verdugadas de ladrillo. Una gran parte han desaparecido; los que quedan presentan toda clase de patología y un estado de conservación realmente crítico, debido en gran parte a la ausencia de techumbres y forjados que, como luego será una característica en Marchena, son de ladrillo por tabla. Los revestidos prácticamente han desaparecido y, por supuesto, cualquier tipo de instalación.

1. Fachada principal. Construcción de argamaza y mampostería de ladrillo. Totalmente en ruina.

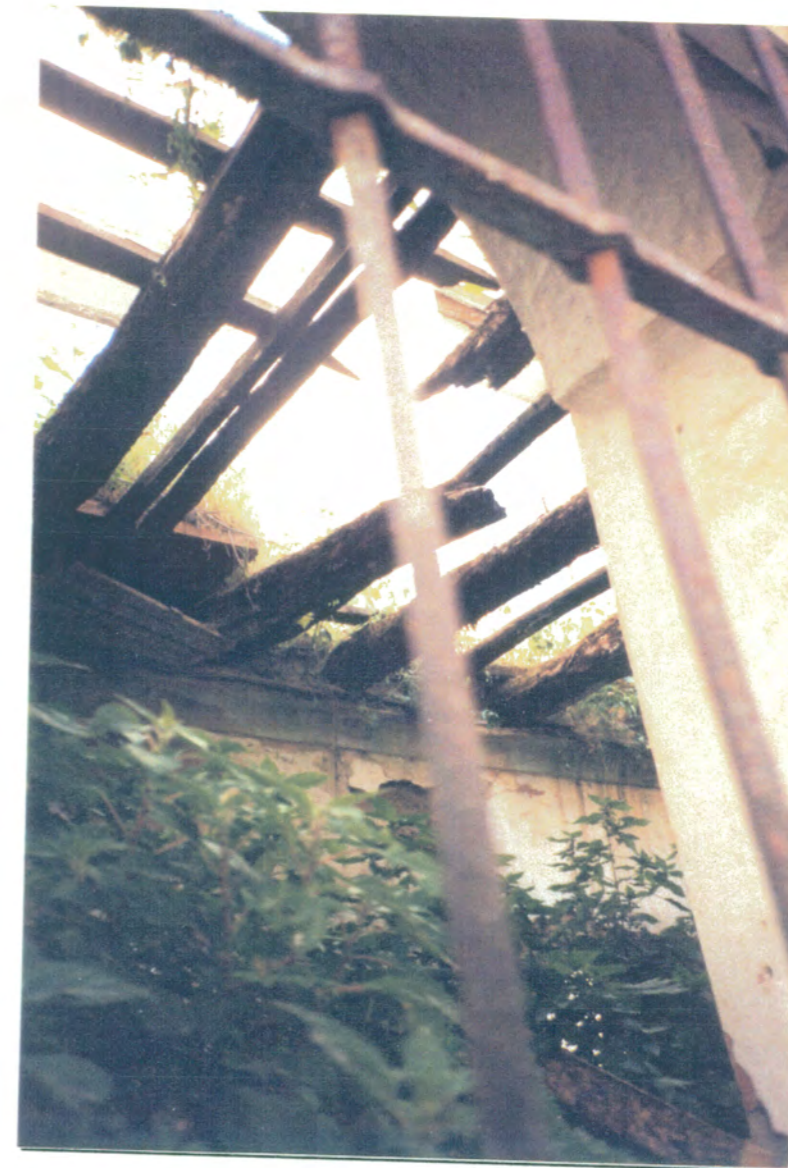
4. Detalle de resto de techumbre, en la primera crujía de la fachada principal, en ruina, donde se observa estuvo formada por rollizos, tablazón y ladrillo por tabla.

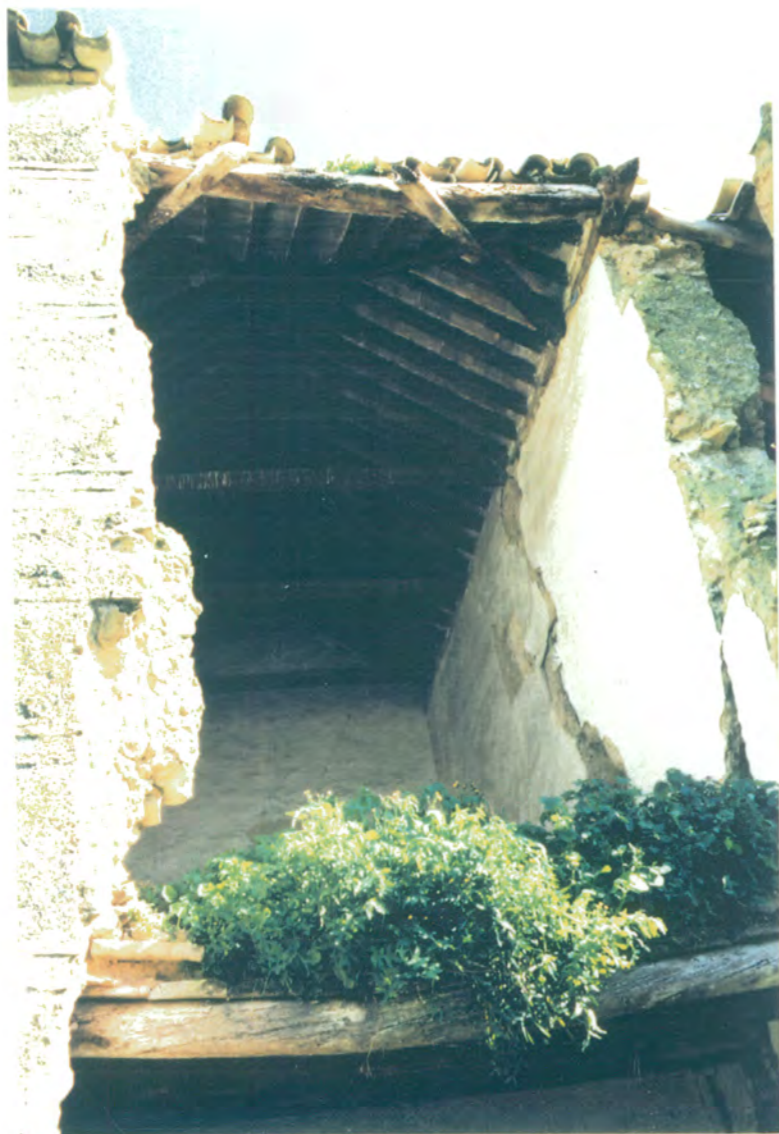
5. Detalle de techumbre de la primera crujía de la fachada posterior y muros del lado oeste.

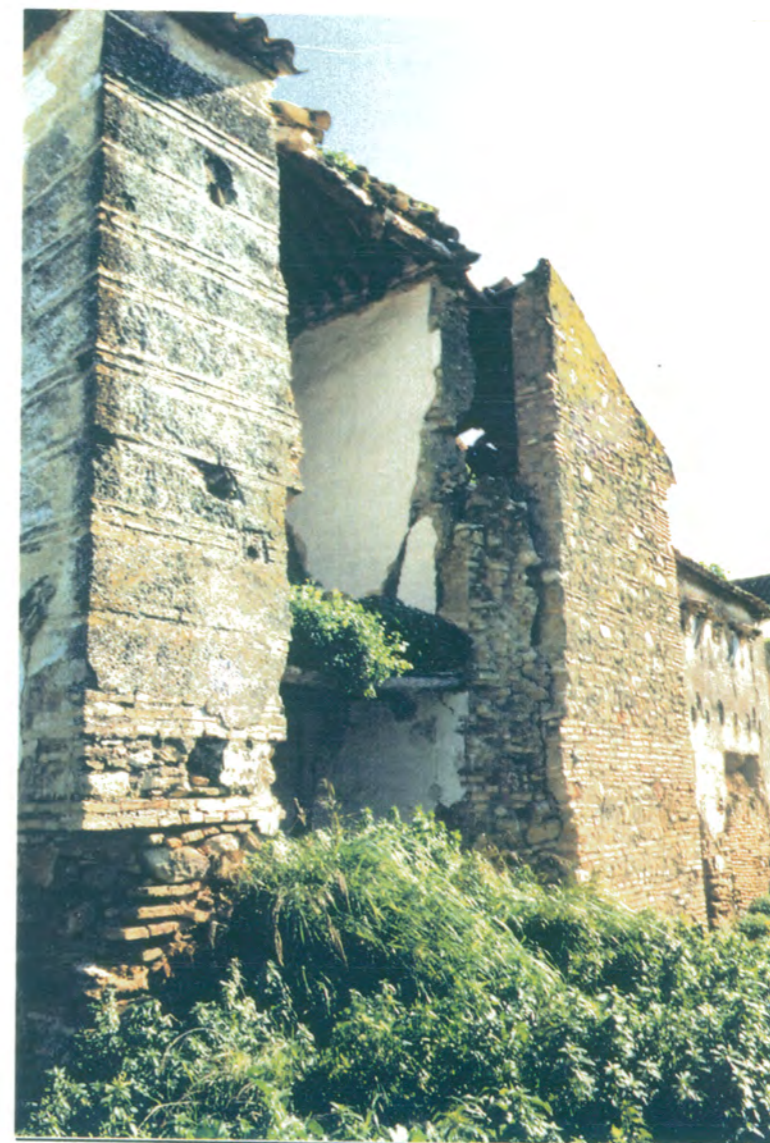
6. Detalle del muro del lado oeste del ala Norte fachada posterior.

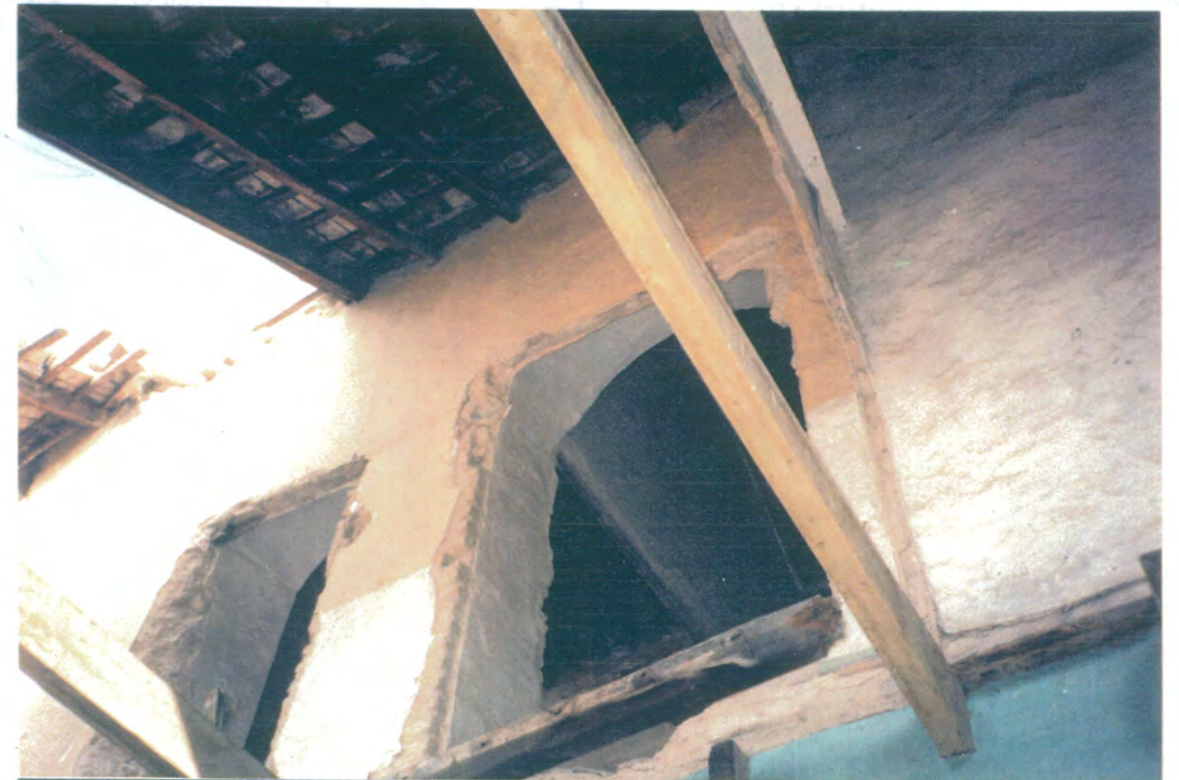
25. Planta alta. Desde la planta baja de habitación que da al patio principal, en su lado norte, un estado de ruina.

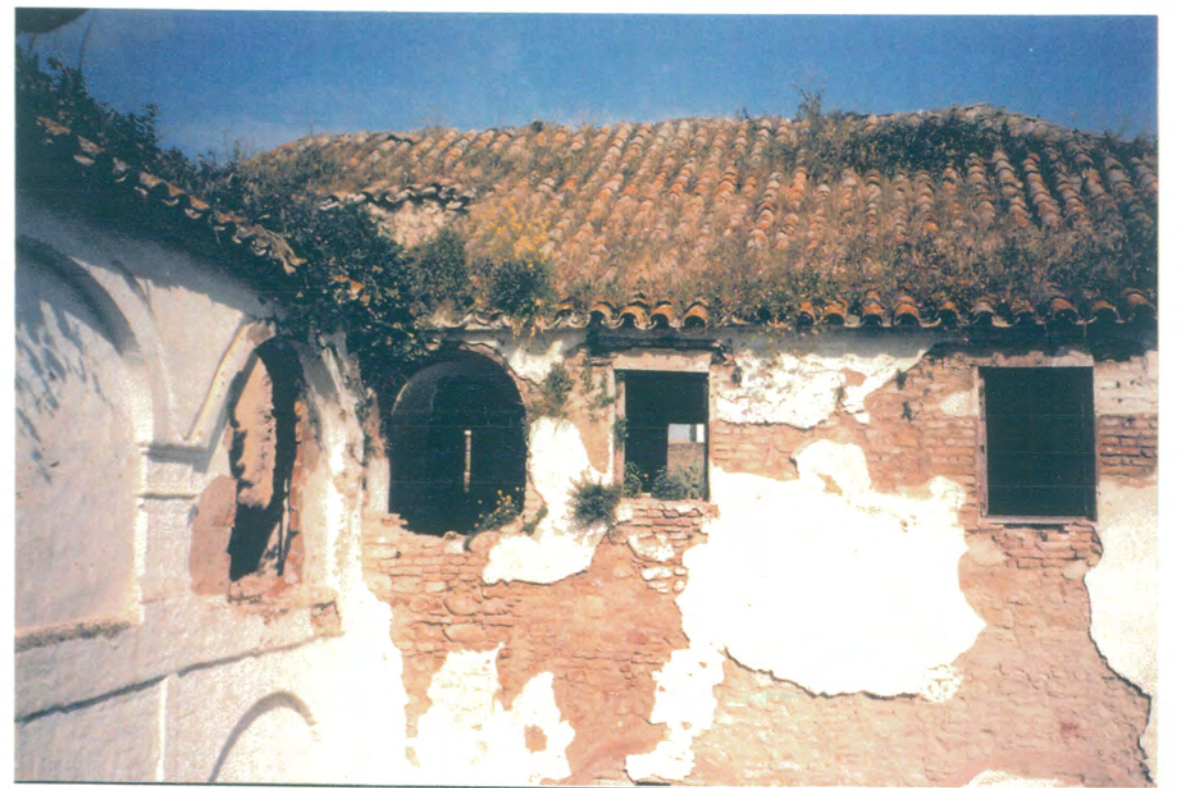
26. Planta alta de fachadas norte, oeste, en estado de ruina.

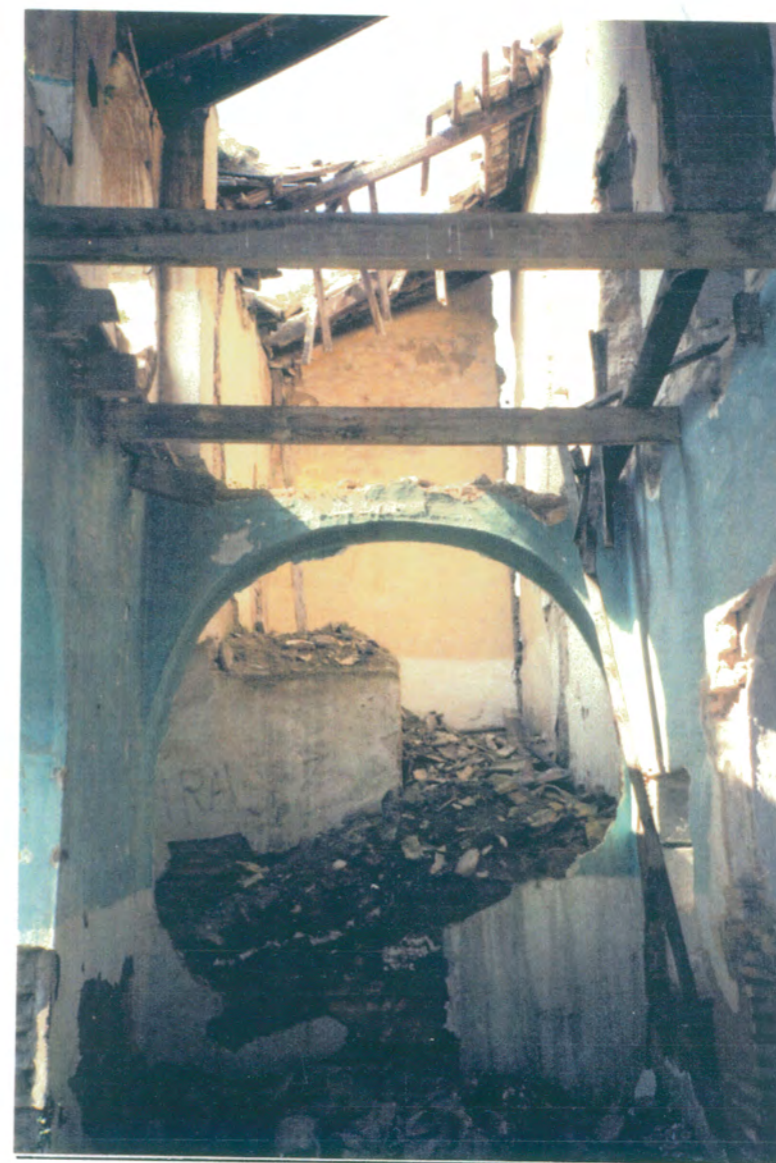
28. Vista de la crujiá del lado norte, que da al patio principal, hacia el lugar donde estuvo el arranque de la escalera para subir a la planta alta.

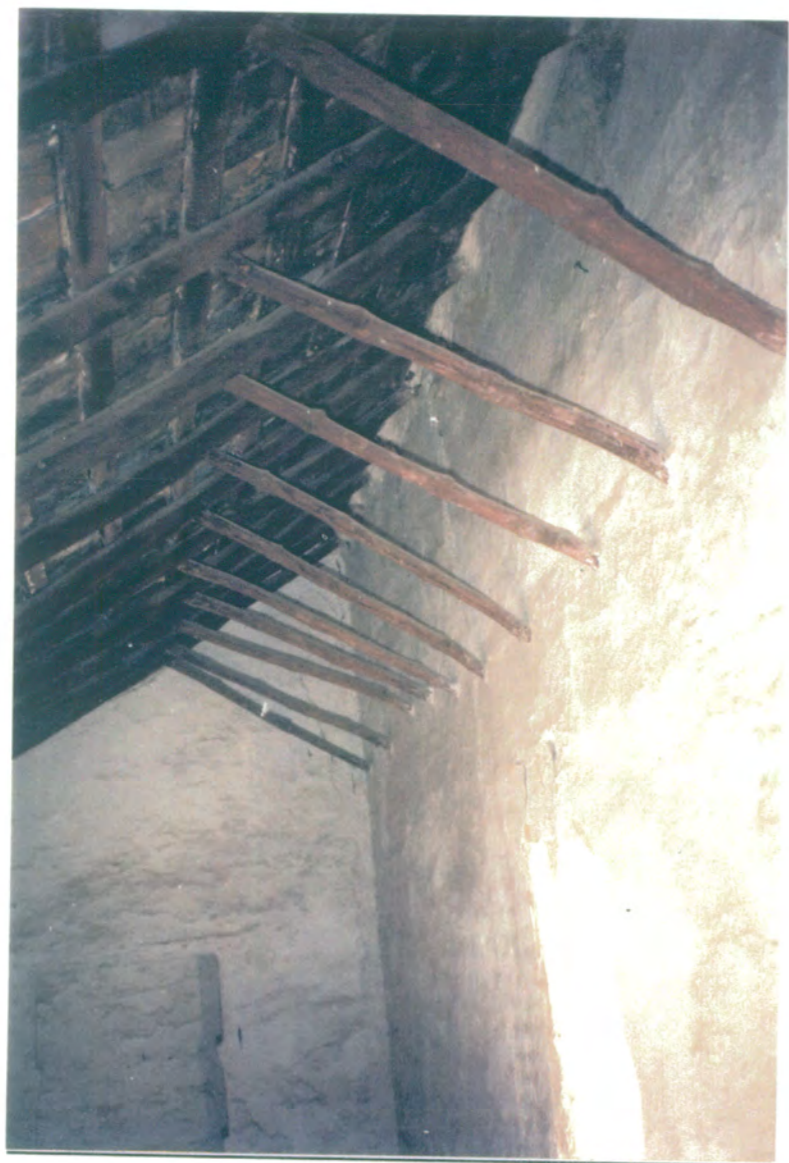
29. Vista de la planta alta de la última crujía del lado norte, formación de la cubierta con rollizos, tablazón, ladrillo por tabla y tornapuntos de madera.
