2. DATOS HISTORICOS.

3. DESCRIPCION GENERAL.

4. MATERIALES, TECNICAS DE CONSTRUCCION Y ESTADO DE LA EDIFICACION.

7. DOCUMENTACION FOTOGRAFICA.

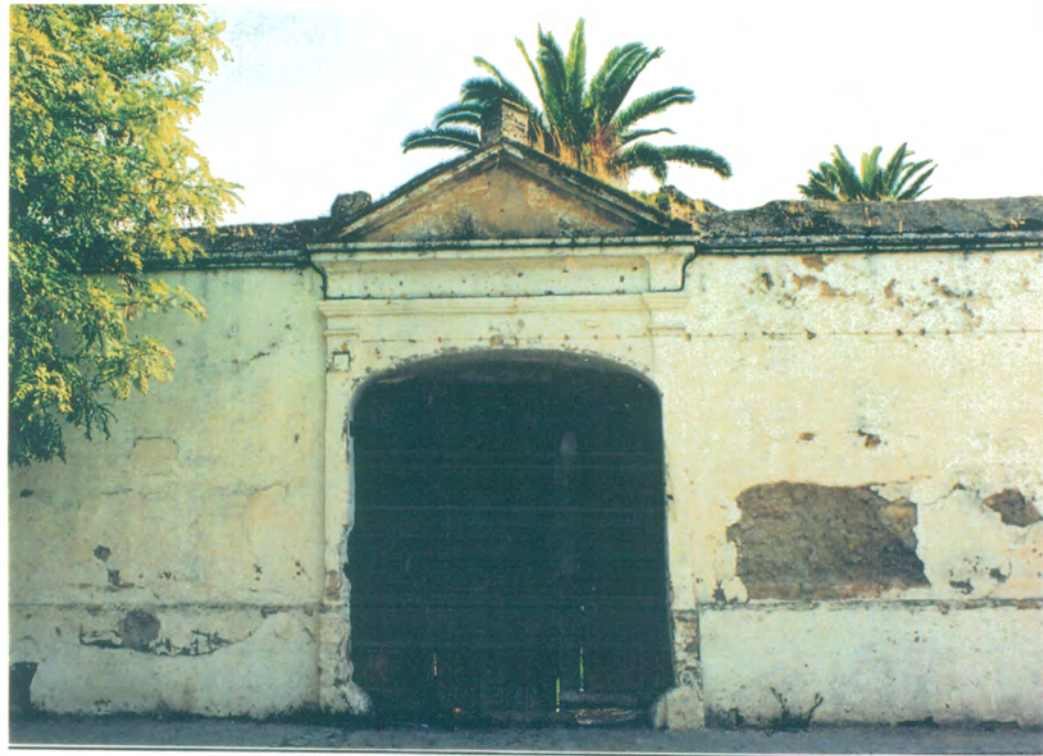
1. Detalle de portada en el cerramiento, a Plaza Miguel de Cervantes, formada por pilastras toscanas, cornisa y frontón.

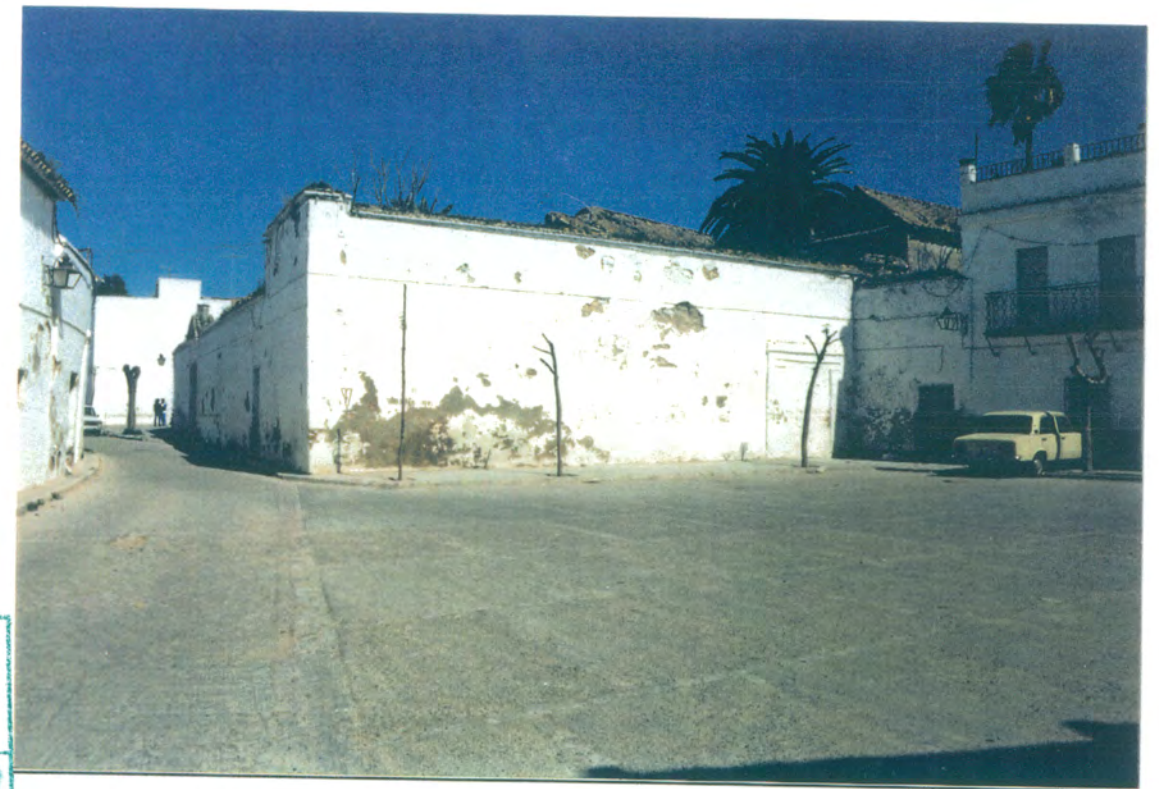
4. Vista del lado sur del cerramiento, donde se aprecia una puerta cegada formada por pilastra y dintel con cornisa.

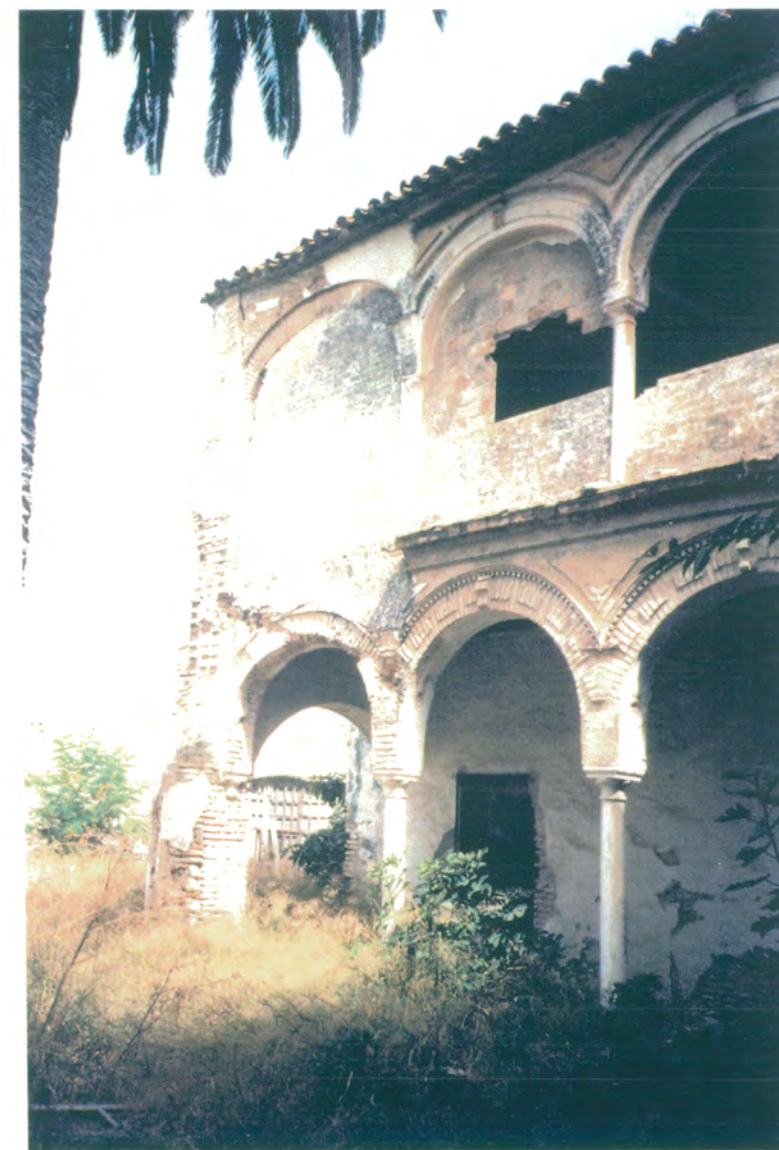
6. Vista de las galerías del ala norte desde el jardín principal, en esta fotografía se observa en el eje de la primera columna el arranque de arcos en planta baja y alta, ésto hace creer que las galerías continuaban hasta cerrar el patio.

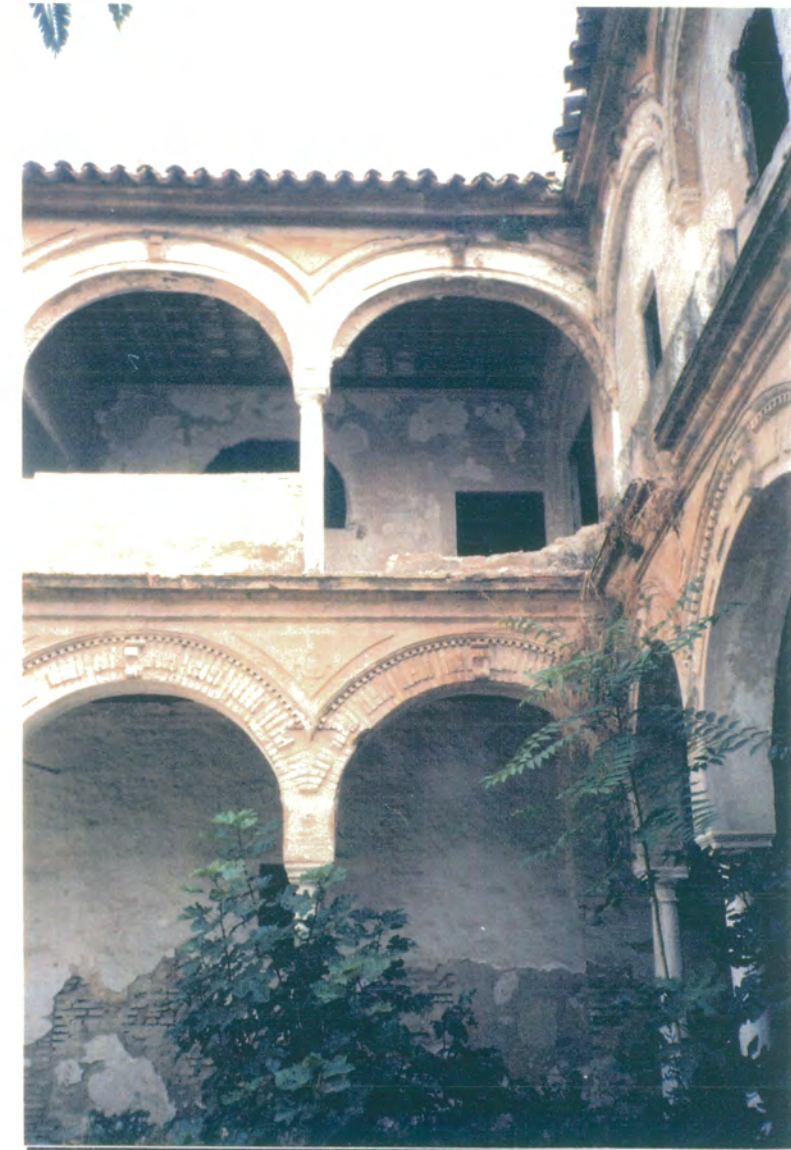
8. Vista del ángulo de las alas norte y este del edificio desde el jardín principal. En esta fotografía se observan las galerías sustentadas por arcadas de ladrillos, apoyadas en columnas toscanas, con claves resaltadas y decoradas con dados y arcos de medio punto en la planta baja y rebajados en la alta.

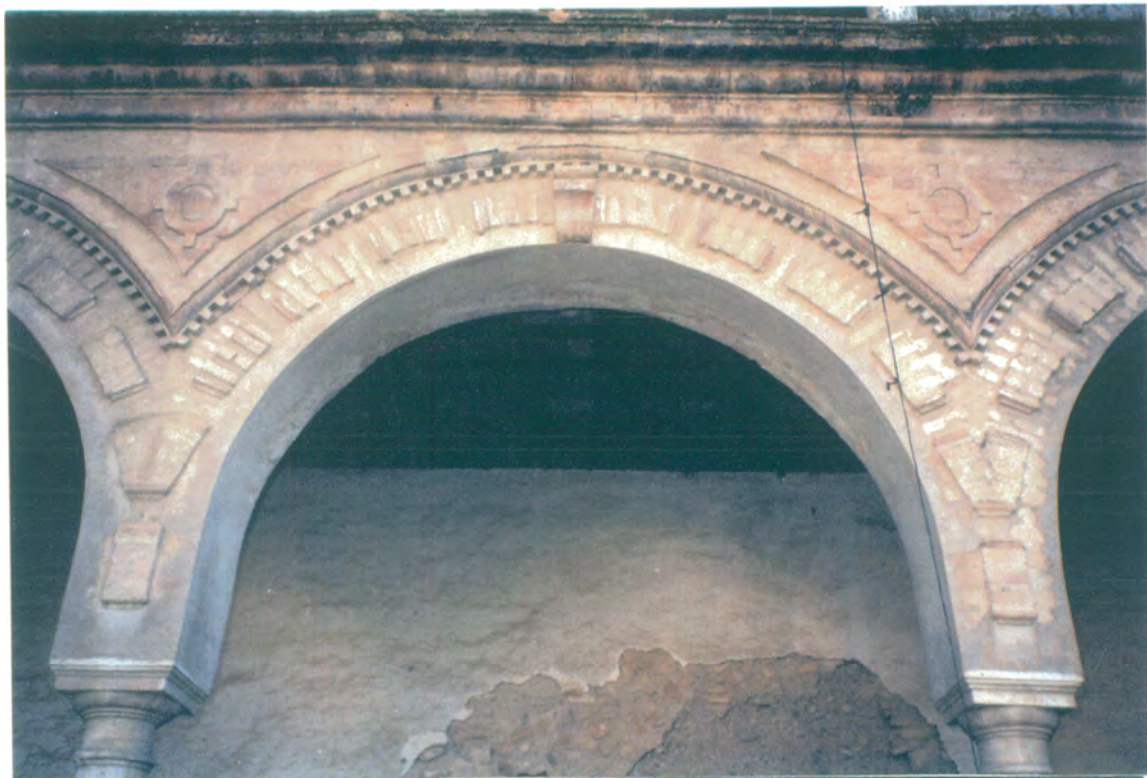
9. Detalle de arcada en planta baja, compuesta por columnas toscanas, arcos de medio punto, con claves resaltadas y decoradas con dados.

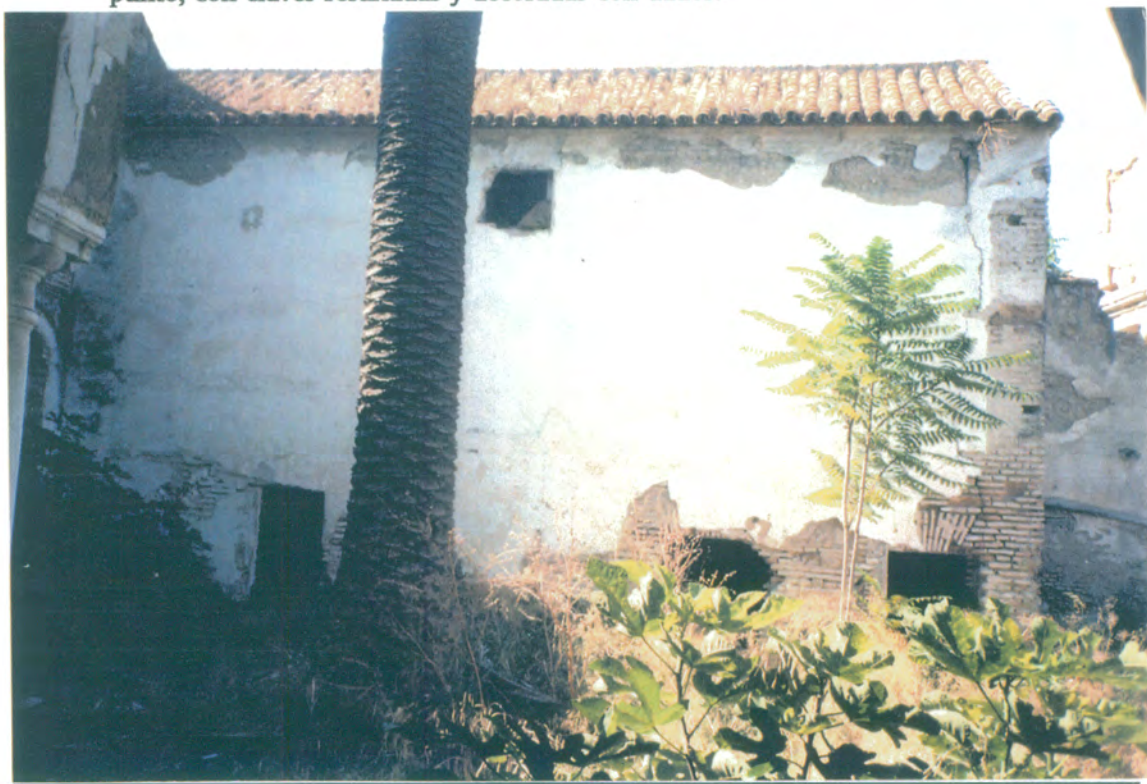
10. Alzado norte del ala sur desde el jardín principal, por el hueco situado en el lado derecho de planta baja, es por el que se accede al sótano.

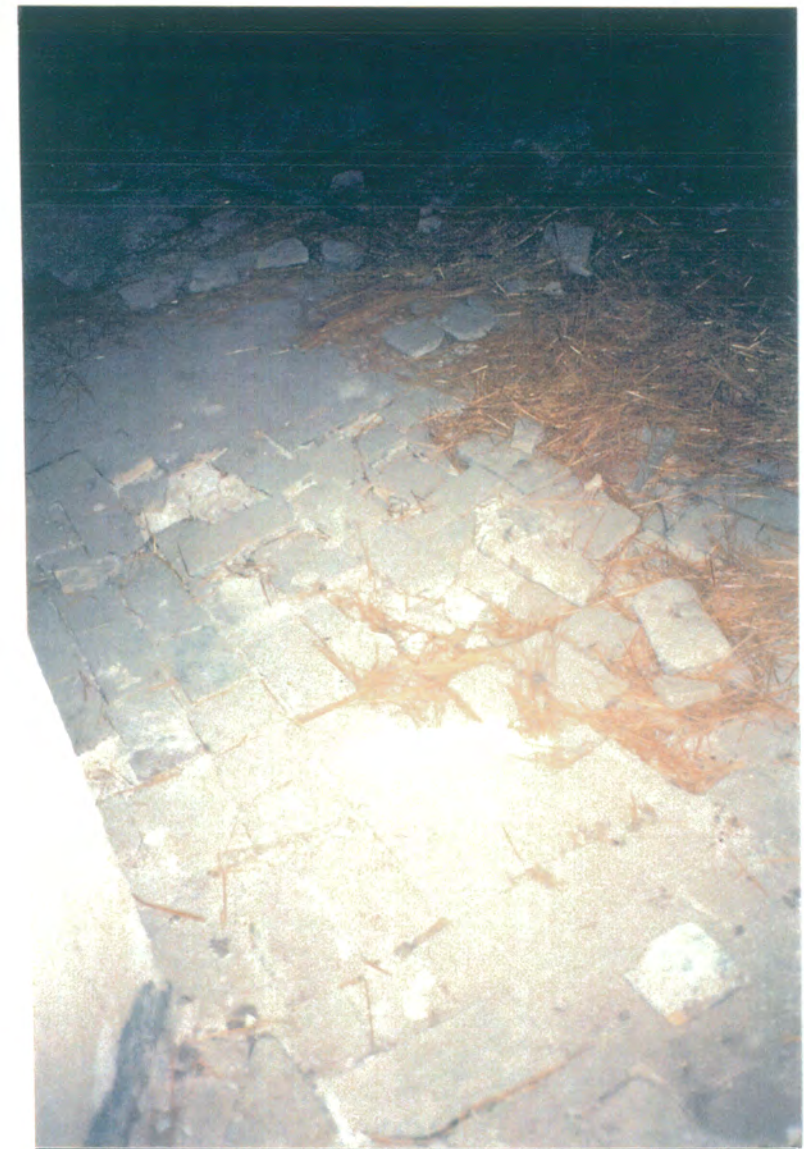
Muros de tapial y fábrica de ladrillo en muy mal estado.
Forjados de viguería de madera y entrevigado de ladrillo cerámico en mal estado.
Cubierta de teja curva y zonas de azotea en muy mal estado.
Enfoscado con mortero de cal, pintura a la cal. Casi inexistentes.
Carpintería de madera prácticamente inexistentes.
El estado de conservación es lamentable, muy próximo a la ruina total. Carece por completo de instalaciones. El abandono continuado de esta importante edificación y la acción de los agentes atmosféricos y de las numerosas humedades que disgregan el mortero están causando su ruina paulatina.

15. Pavimento del edificio se encuentra todo en muy mal estado.

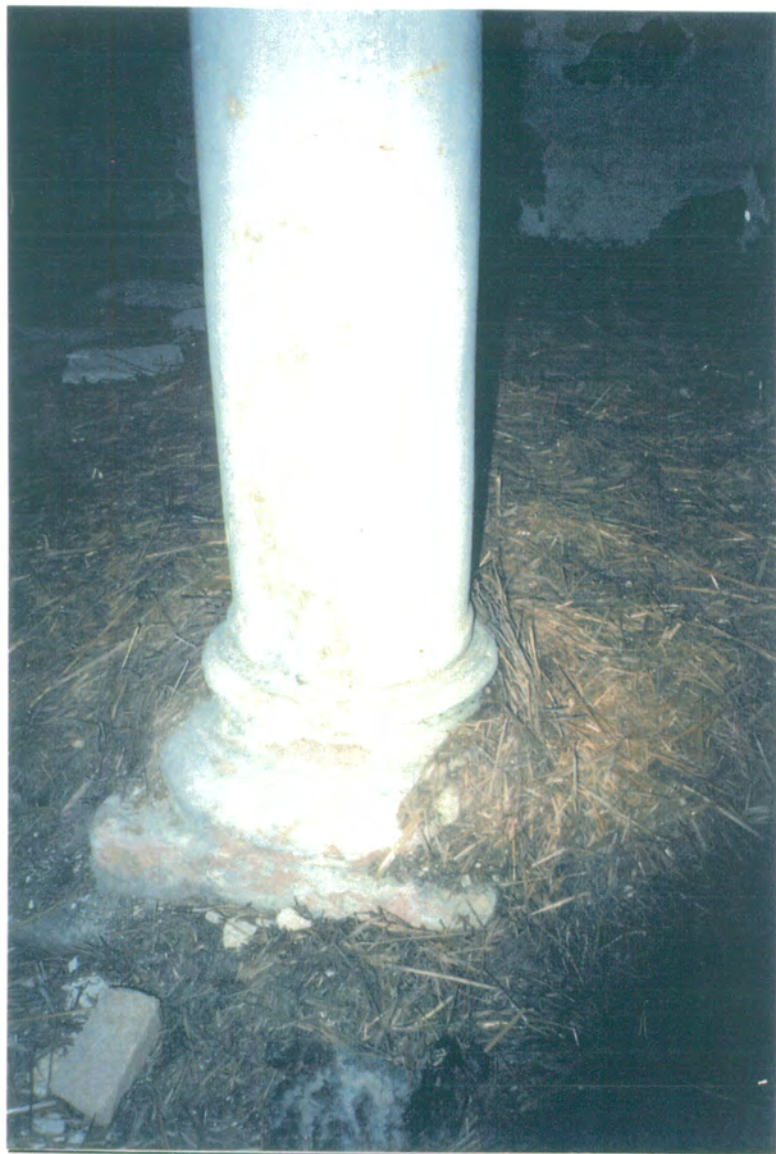
16. Detalle de base de las columnas toscanas situadas en planta baja.

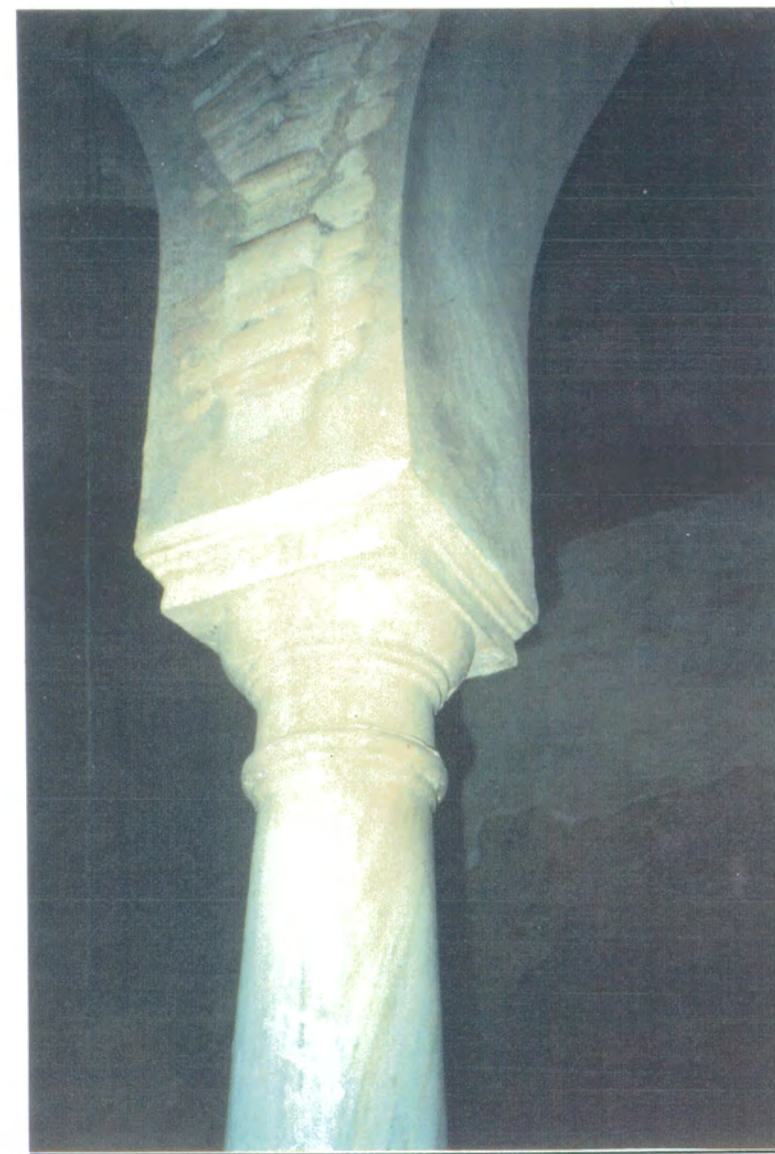
17. Detalle de capitel y arranque de los arcos de las galerías de planta baja.

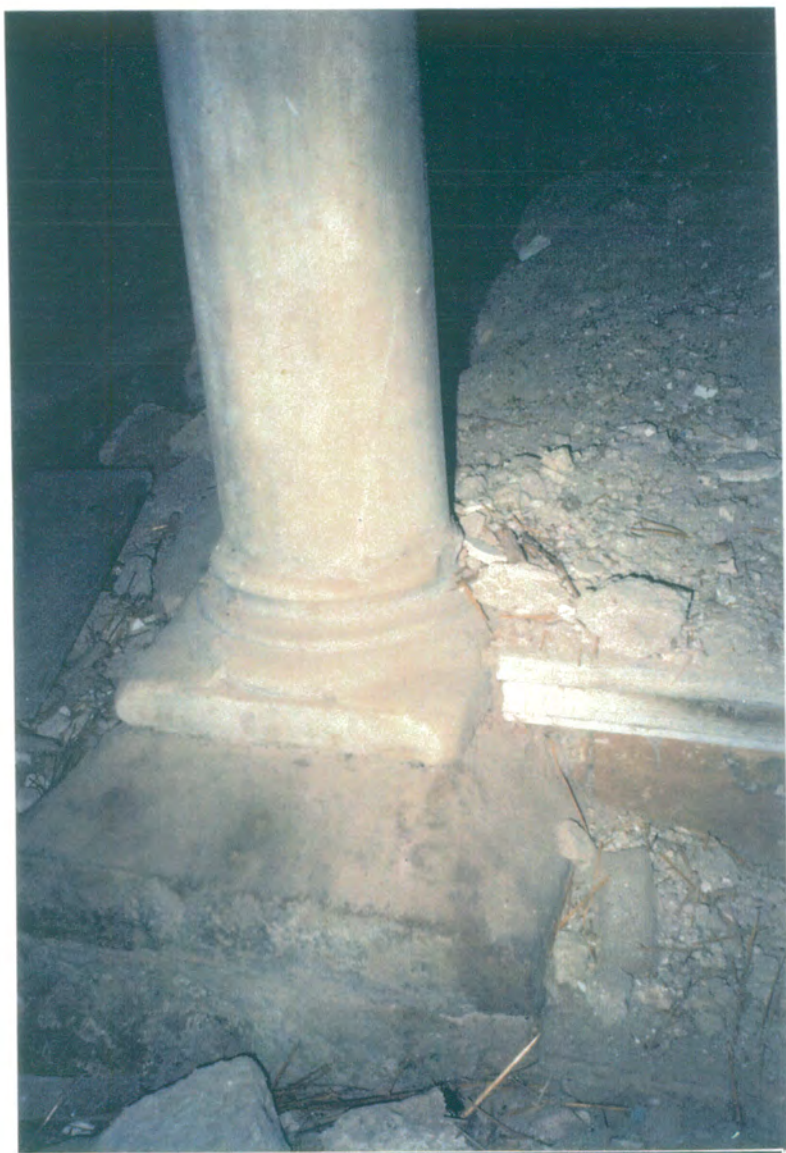
18. Detalle de basa, sobre suplemento de piedra, de la columna que sustenta los arcos peraltados por los que se accede a la escalera principal.

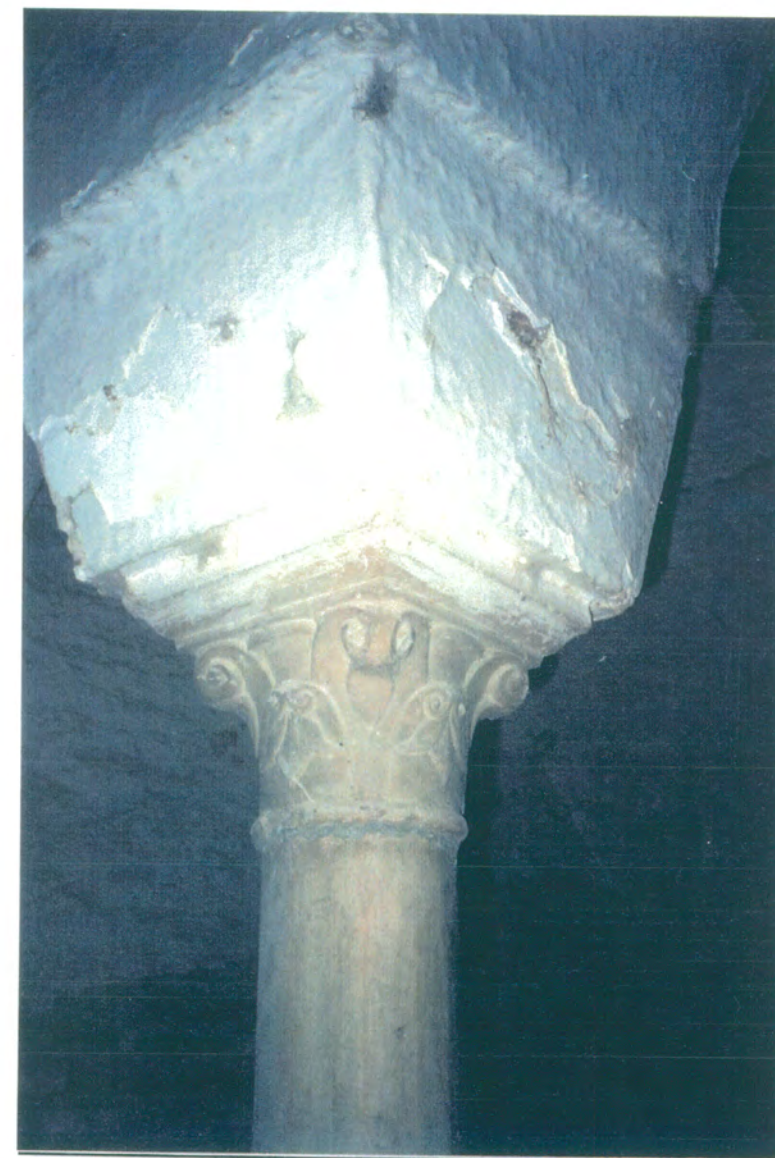
19. Detalle del capitel de la columna toscana sobre la que se apean los arcos que dan acceso a la escalera principal.

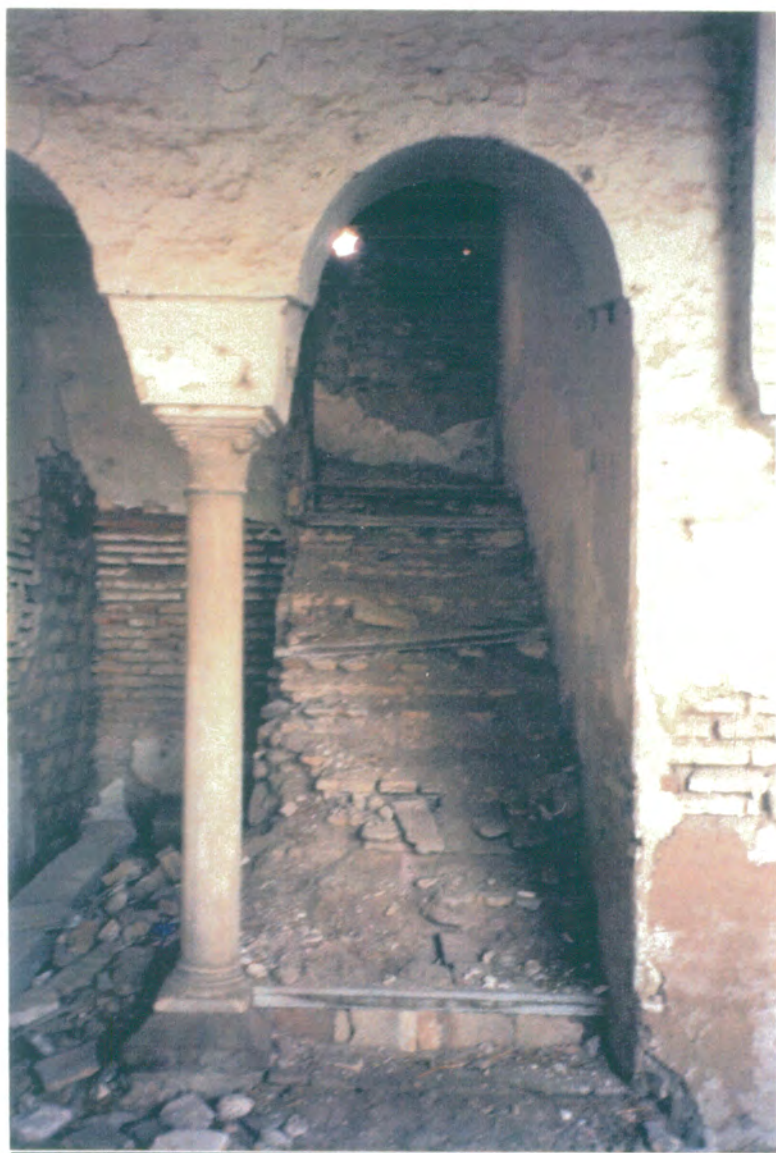
20. Vista general del conjunto de escalera, sobre la columna toscana arcos peraltados de medio punto, escalones de ladrillo y mampelán de madera, decorada con azulejos del S. XVIII desaparecidos.

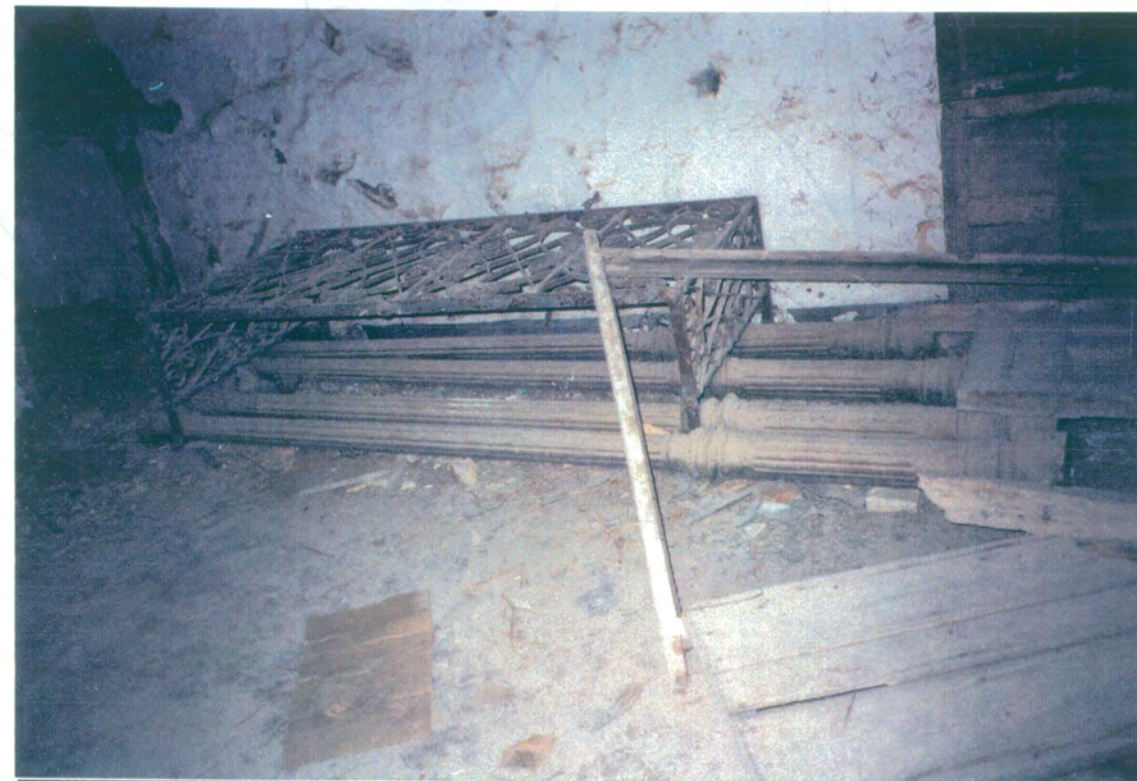
21. Vista de la habitación situada en el ala este al lado de la escalera tomada desde la galería. Las cuatro columnas son de hierro fundido y el balcón de hierro forjado.

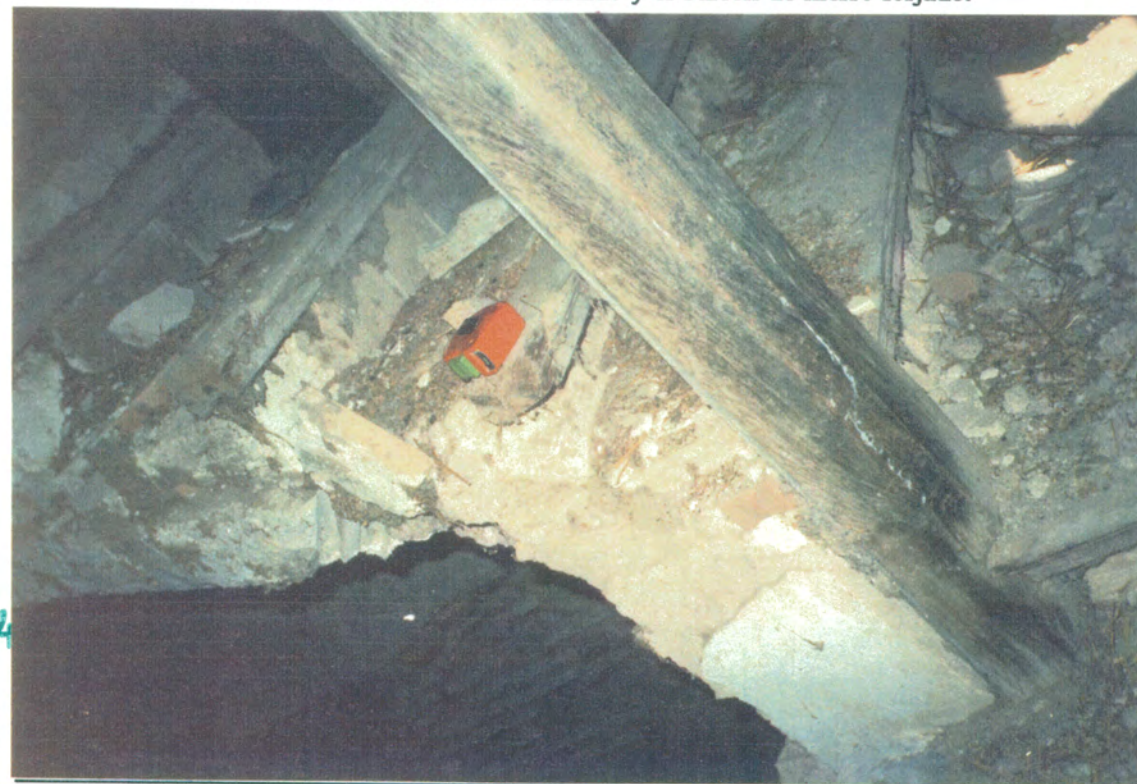
22. Detalle del segundo tramo de escalera. En primer plano pilar de madera que sustenta el artesonado del techo.

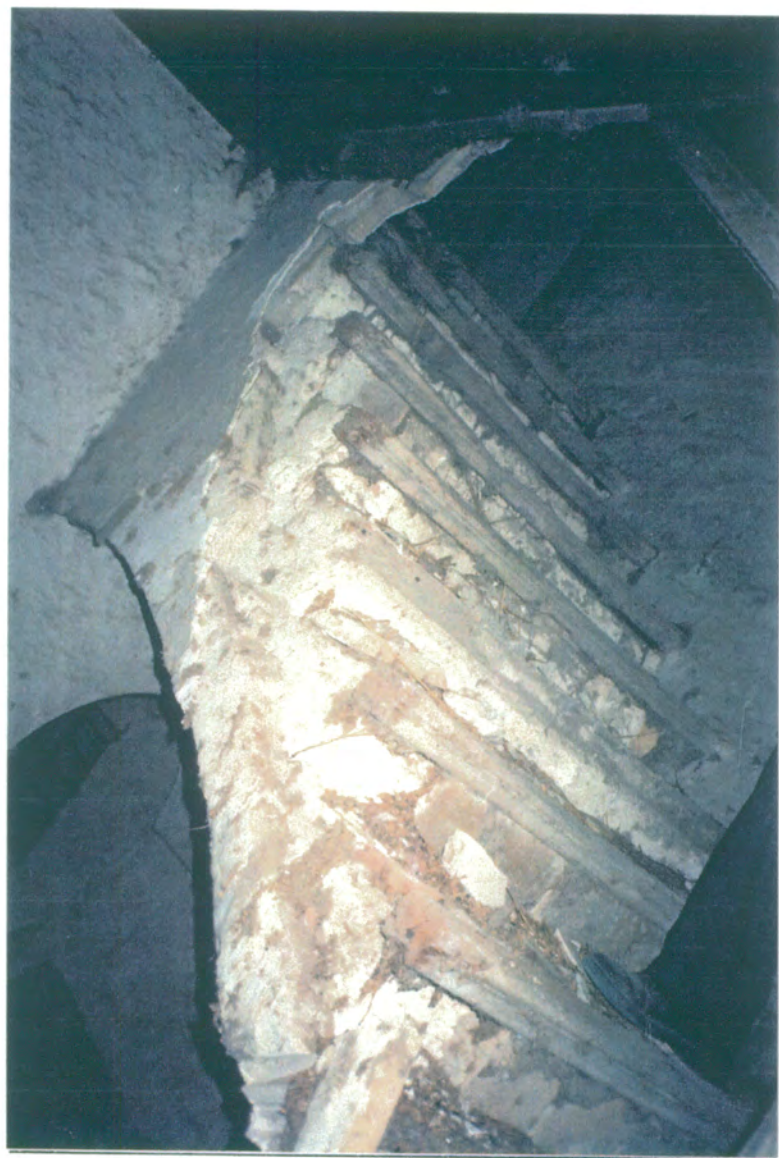
23. Detalle del segundo tramo de escalera donde se aprecian los escalones de ladrillo y maderlón de madera.

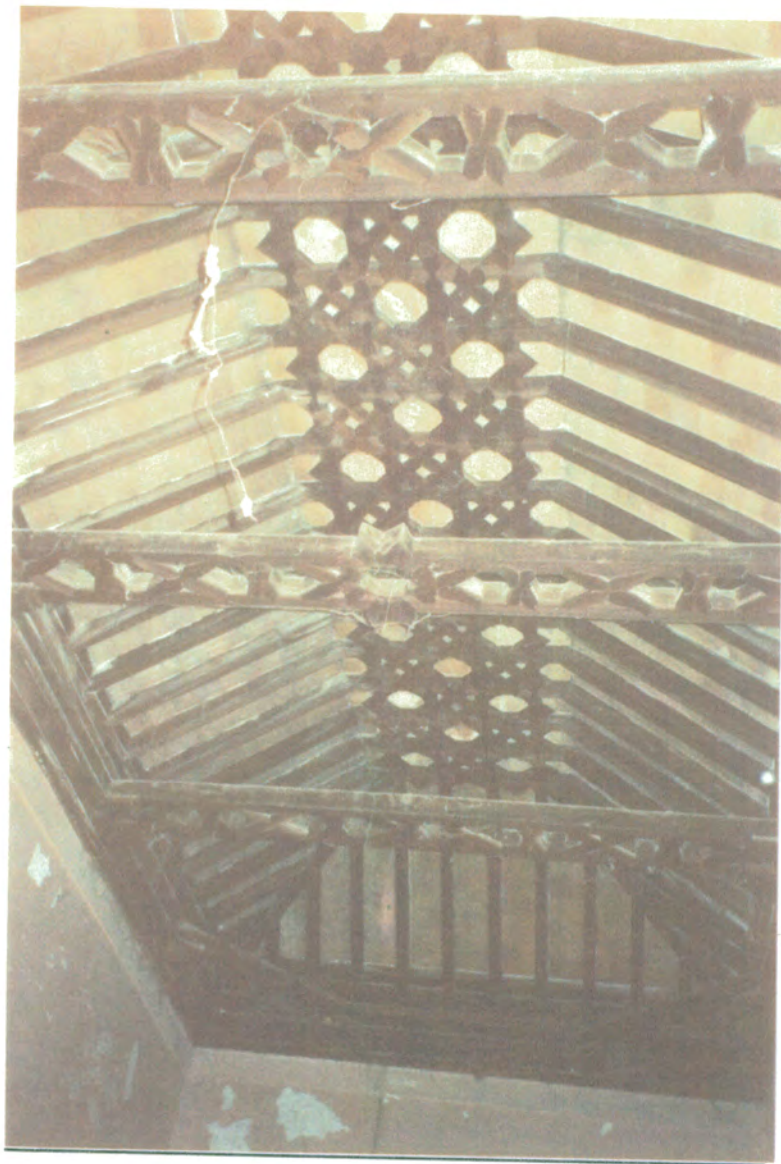
25. Artesonado de par y nudillo S. XVII, situado en planta alta, ala este.

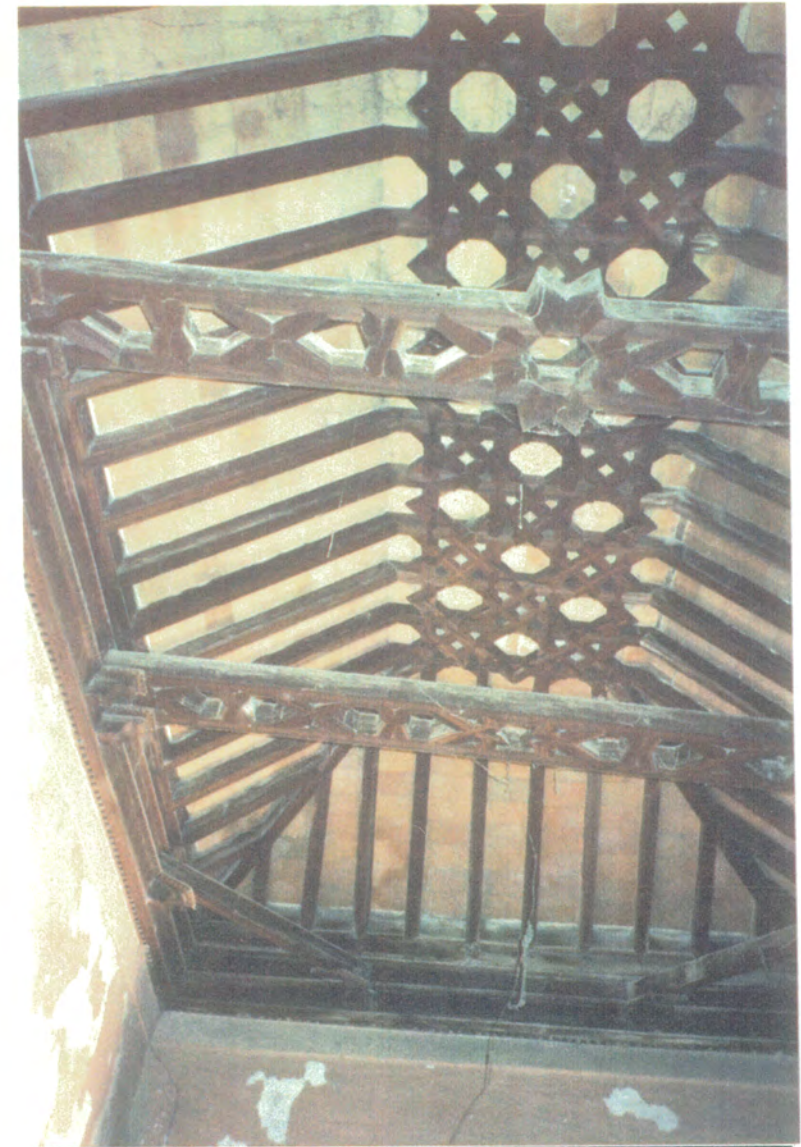
26. Artesonado de par y nudillo S. XVII, situado en planta alta, ala este.

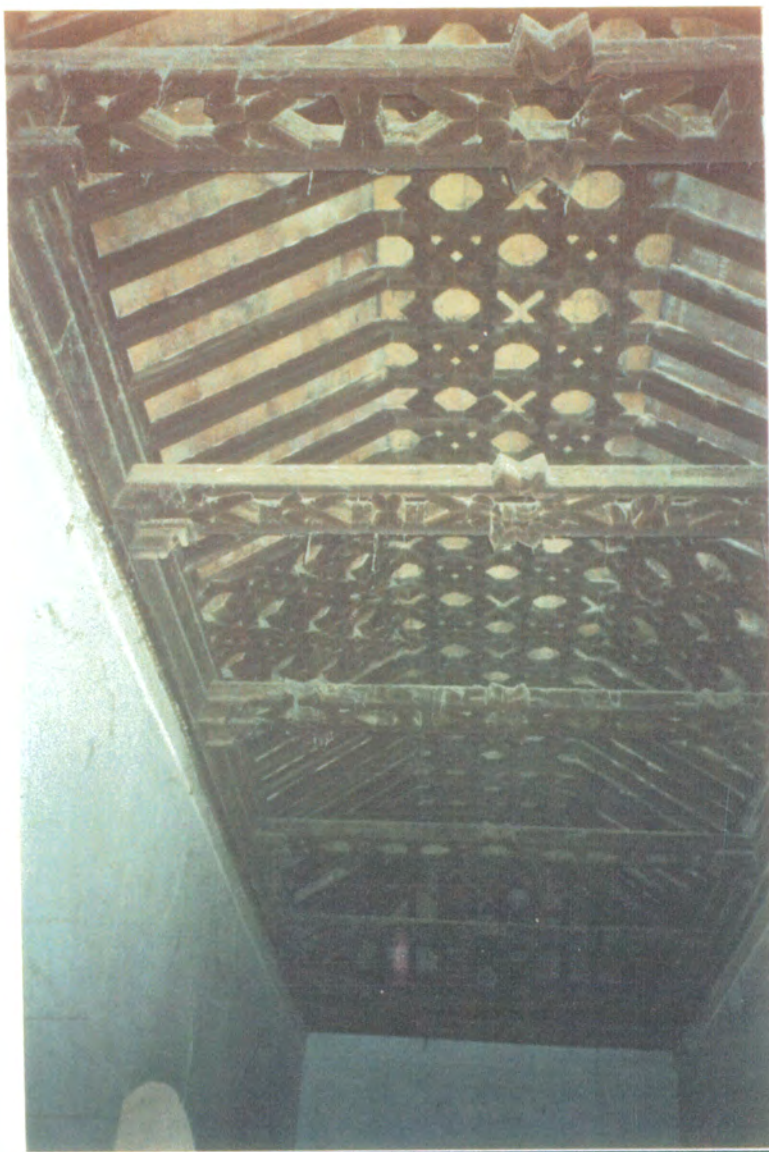
27. Artesonado de par y nudillo S. XVIII, situado en planta alta, ala norte.

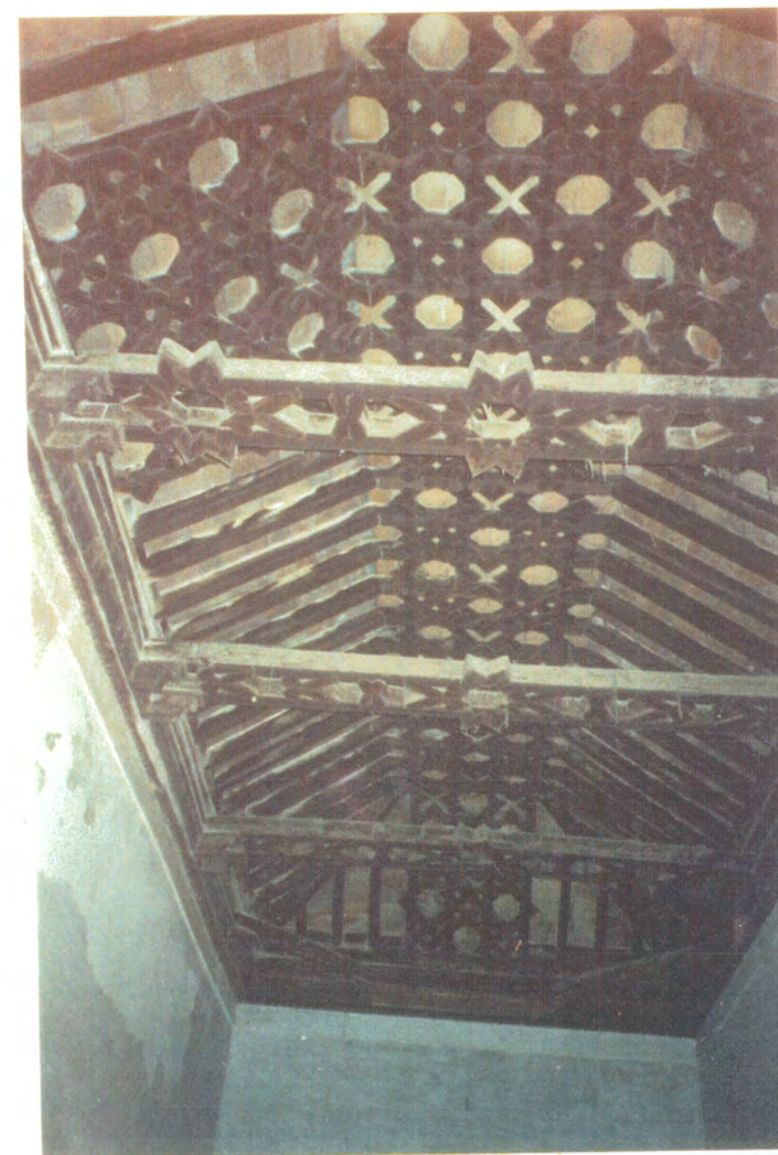
28. Artesonado de par y nudillo S. XVIII, situado en planta alta, ala norte.

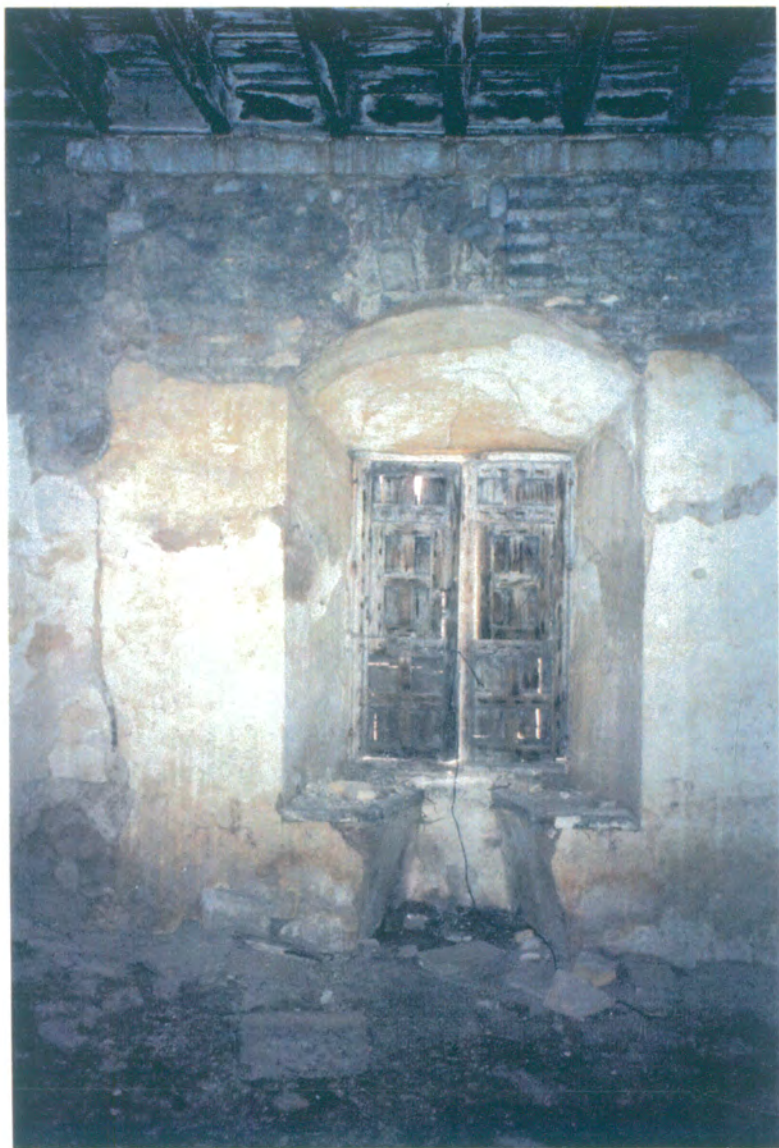
29. Hueco de ventana con carpintería de madera y asientos de cerámica embebidas en el muro. Situada en la segunda crujía de planta alta, en el ala norte.

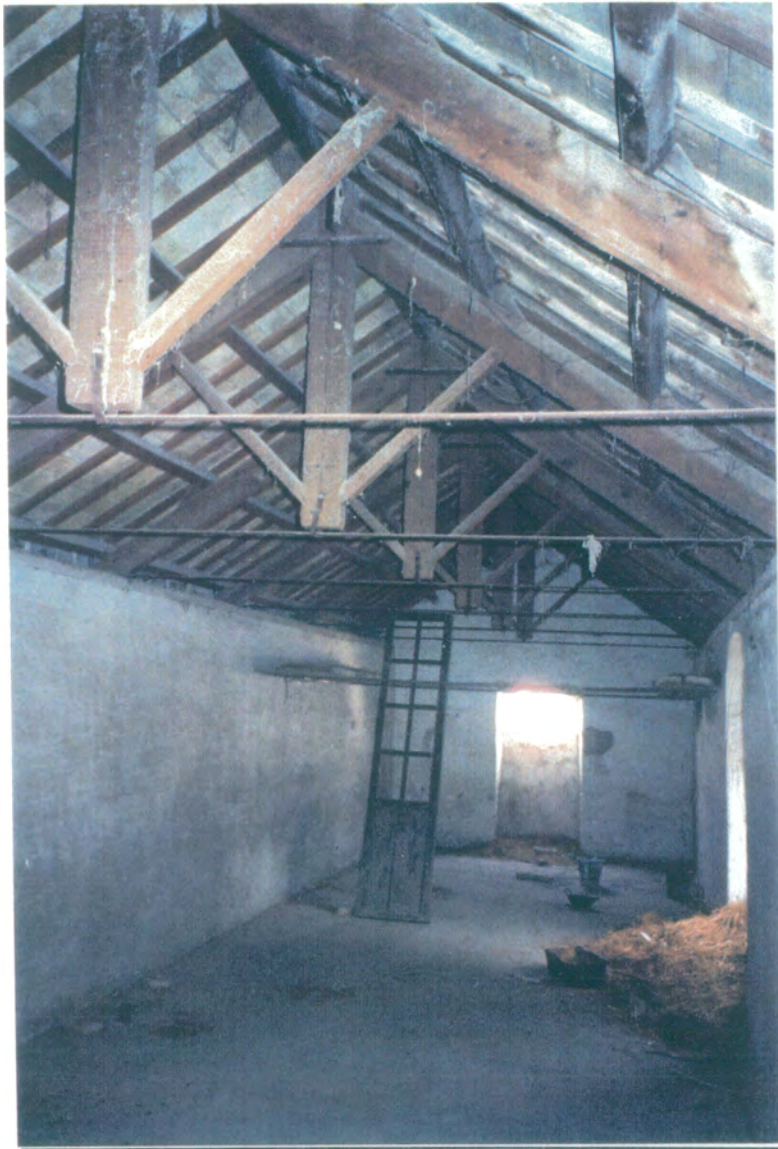
31. Cerchas de madera con tirantes de hierro y ladrillo por tabla para la formación de cubierta en el ala sur, vista hacia su lado oeste.

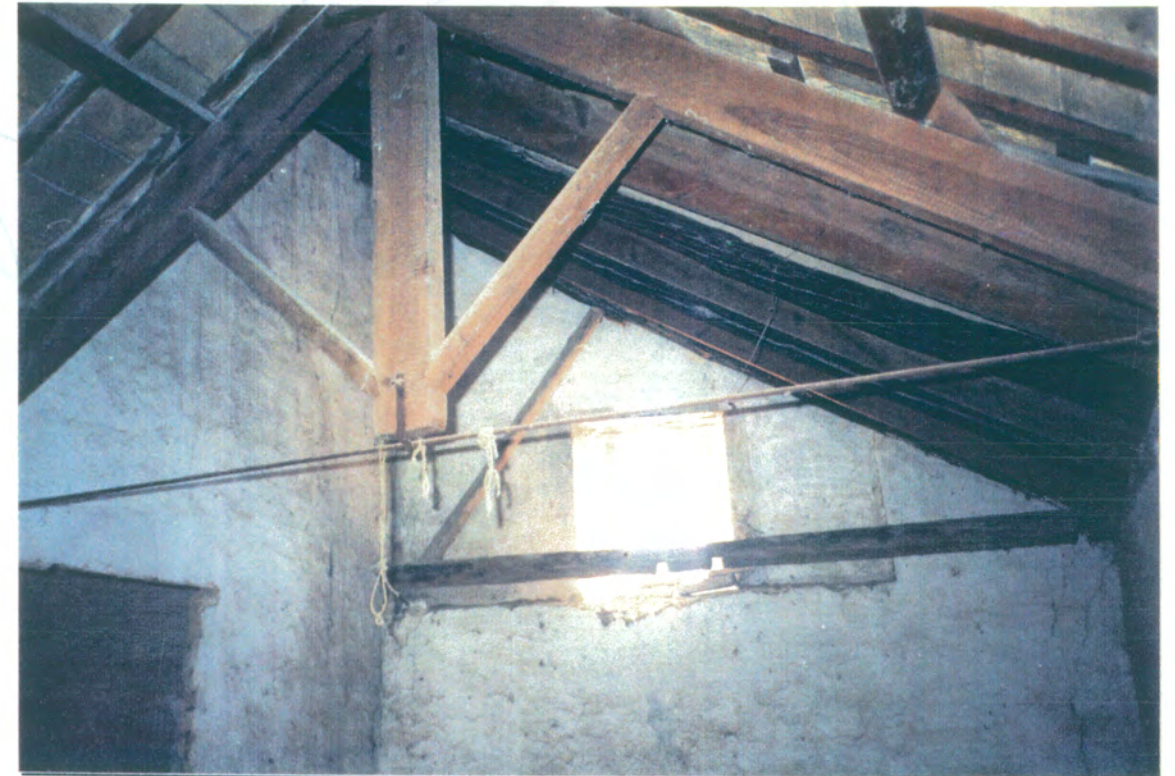
32. Detalle de cercha de madera, tirante de hierro y ladrillo por tabla del ala sur, vista hacia el ángulo suroeste.

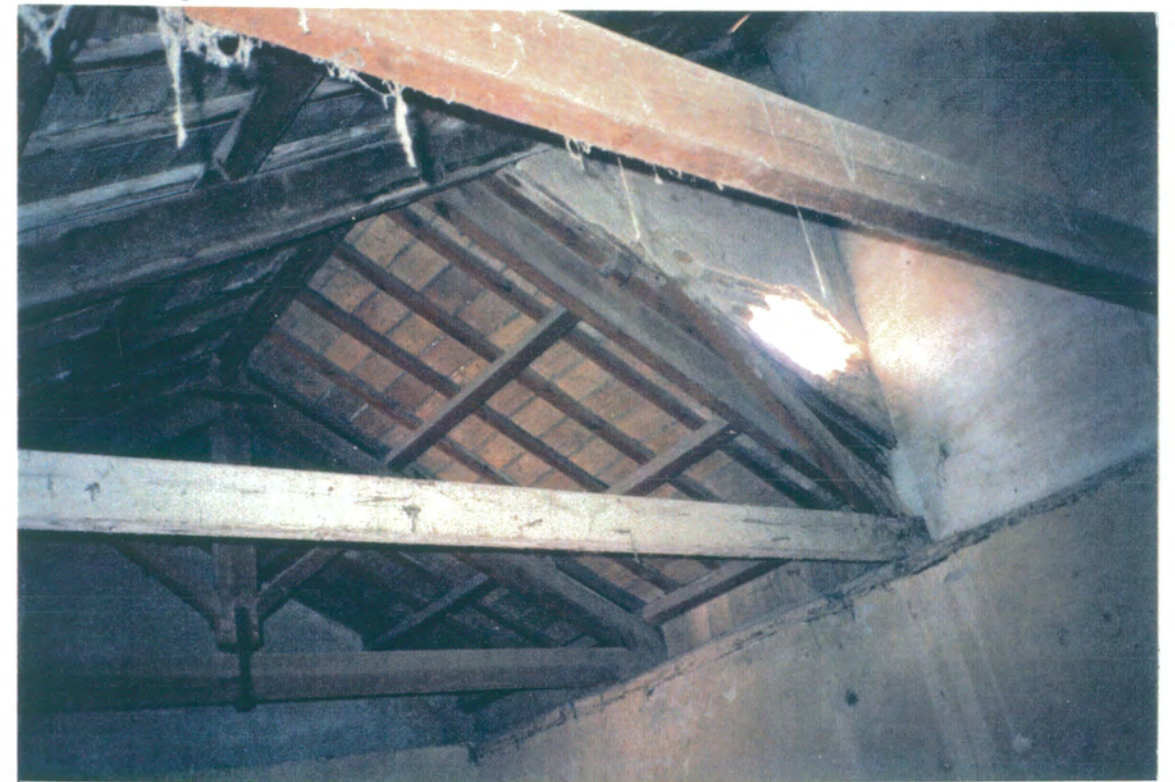
33. Detalle de cercha de madera, tirantes de hierro y ladrillo por tabla del ala sur, vista hacia su lado oeste.

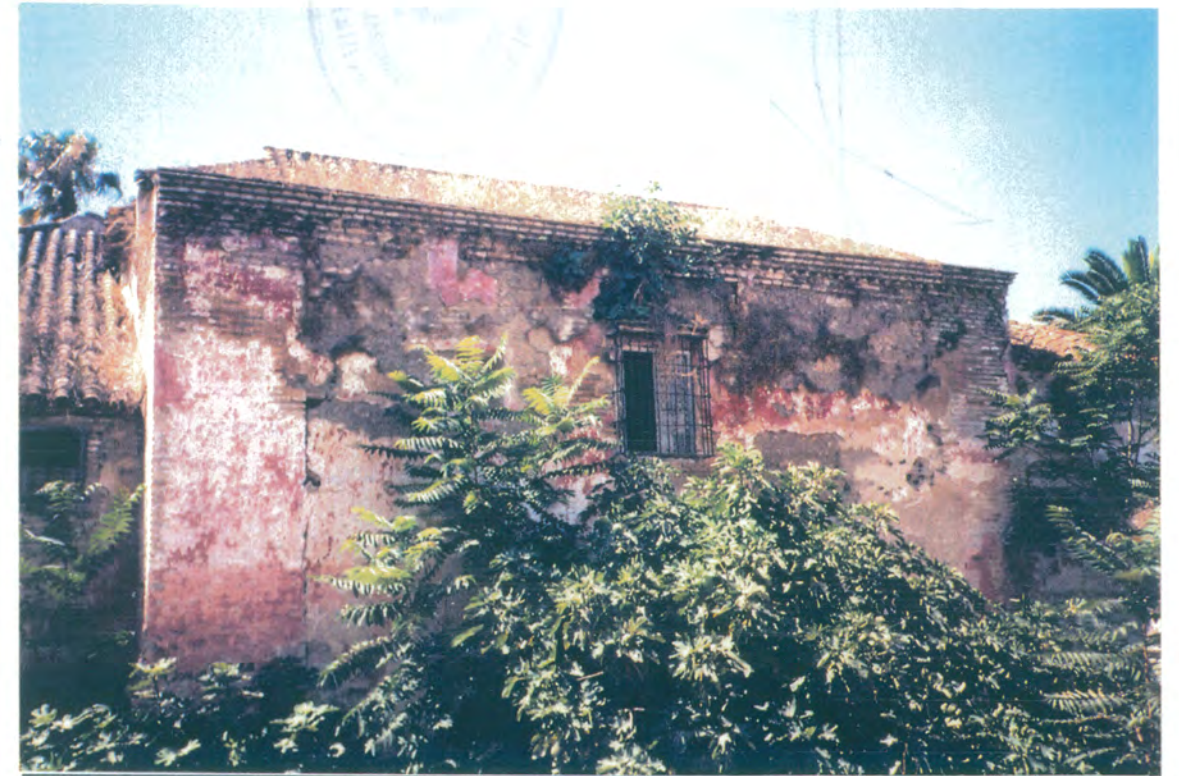
37. Vista desde la huerta del alzado norte. La cubierta es azotea perdida de ladrillo.
