# MARCHENA

PLAN ESPECIAL  
DE PROTECCION  
DEL  
CONJUNTO HISTORICO

FICHA Nº 19

Designación: I.11.  
Denominación: Casa Maraver  
Dirección Postal: C/ Cristóbal de Morales, 1  
Parcela Catastral: 0104009

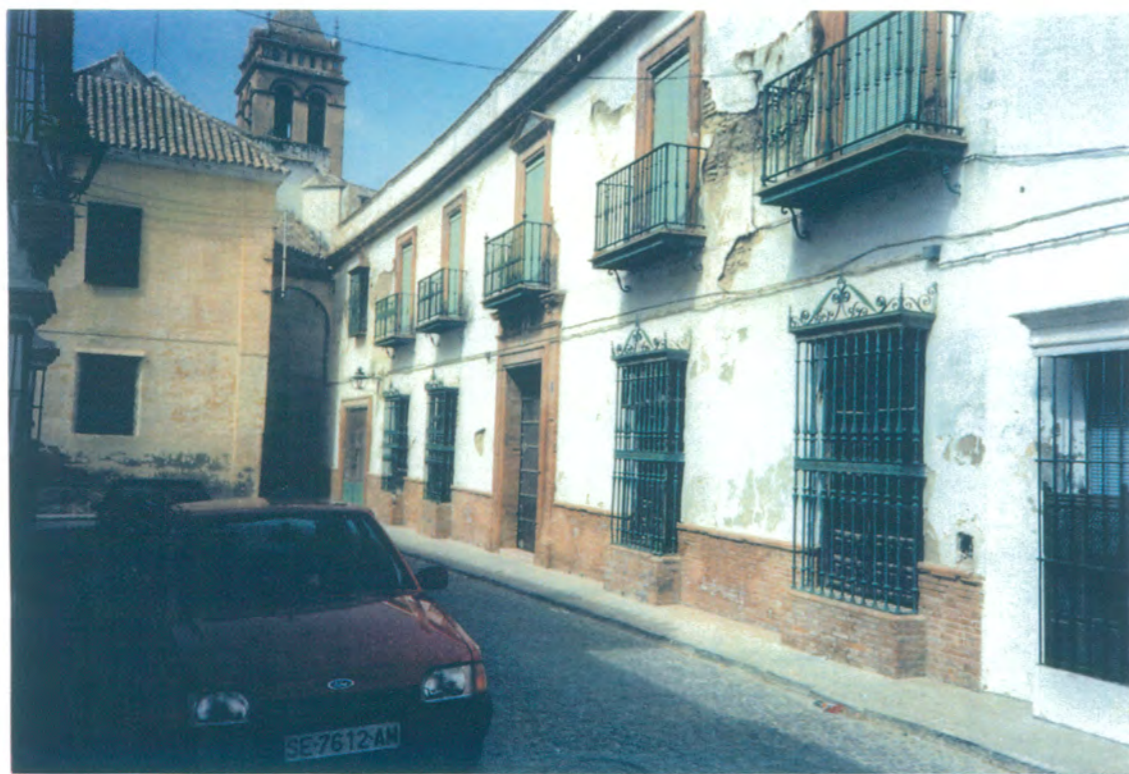
1. Alzado principal de principios de este siglo a C/ Crstóbal de Morales, al fondo arquillo de arriostramiento de la Iglesia de San Juan.

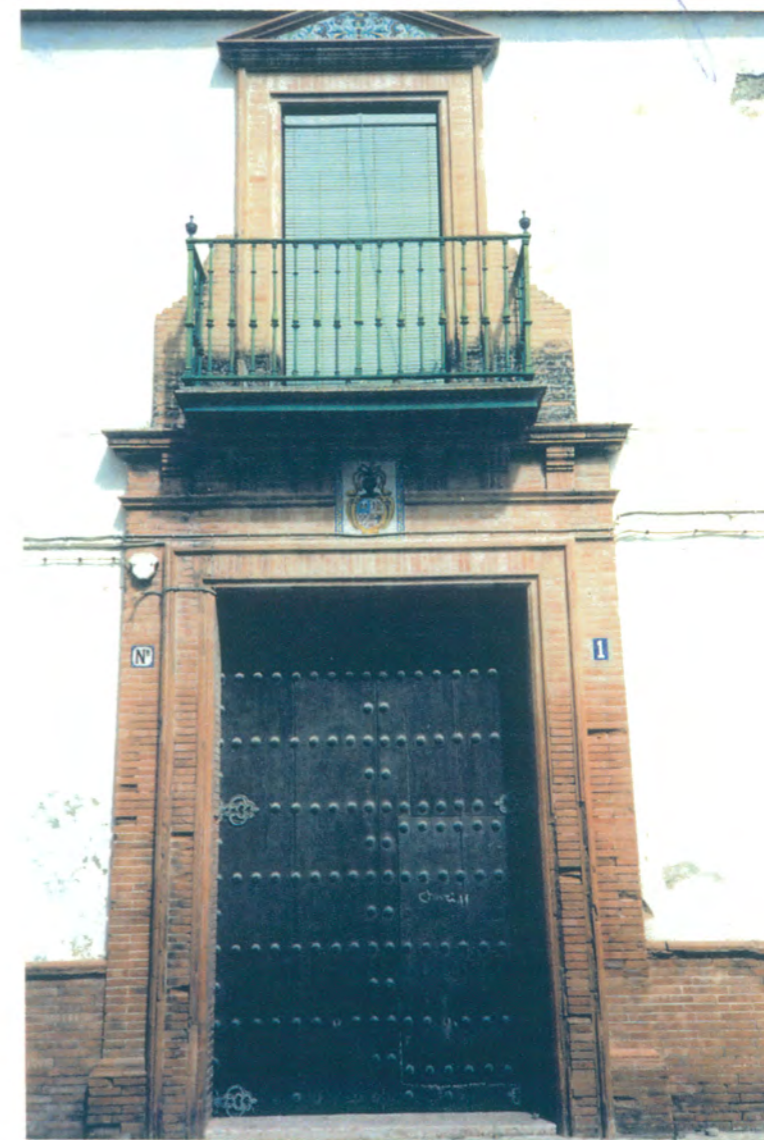
2. Detalle de portada de principios de este siglo de ladrillo visto, adintelada y enmarcada por moldura de ladrillo formando pilastra, en la clave del dintel escudo de azulejos, puerta de entrada de madera con clavos y bisagras de bronce, cornisa sobre canecillos de ladrillo en la que se apoya un balcón adintelado de ladrillo y frontón, con azulejos, la baranda del balcón es de hierro forjado.

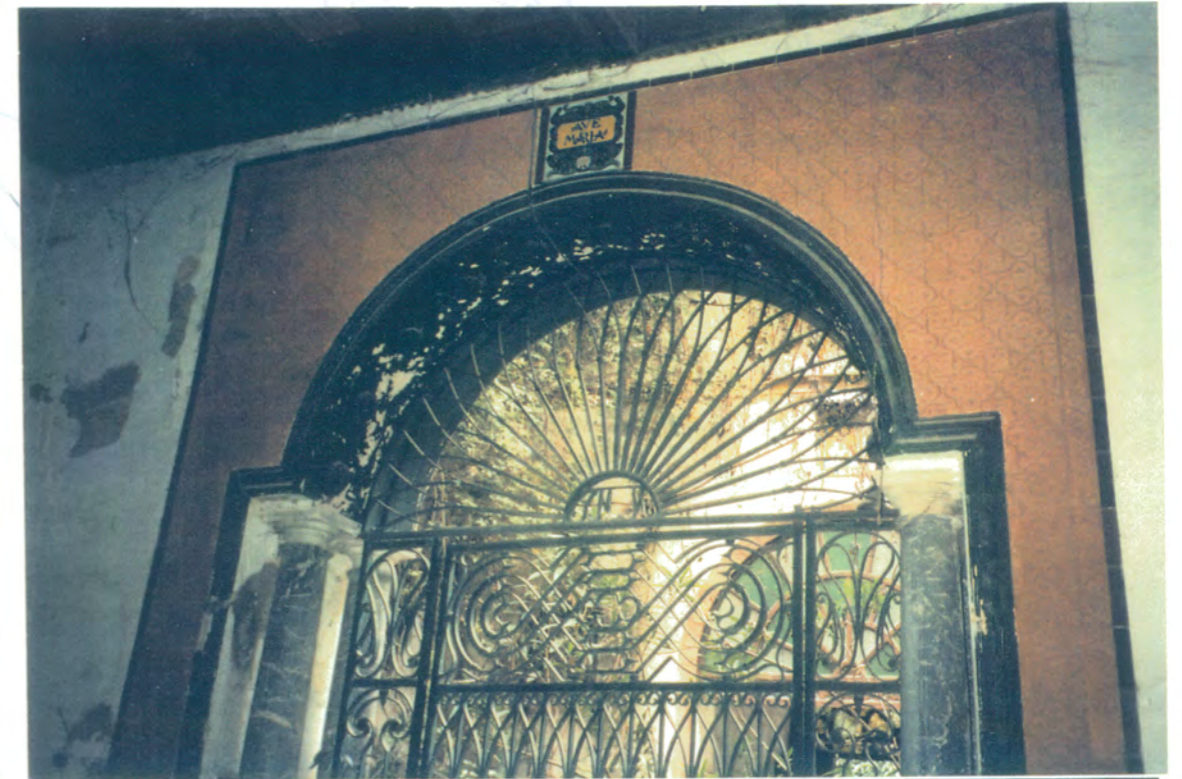
4. Desde el zaguán, vista del cancel de hierro forjado de principios de siglo, está flanqueado por columnas toscanas pareadas de jaspe, soportan un arco de medio punto del que toma forma la parte fija del cancel.

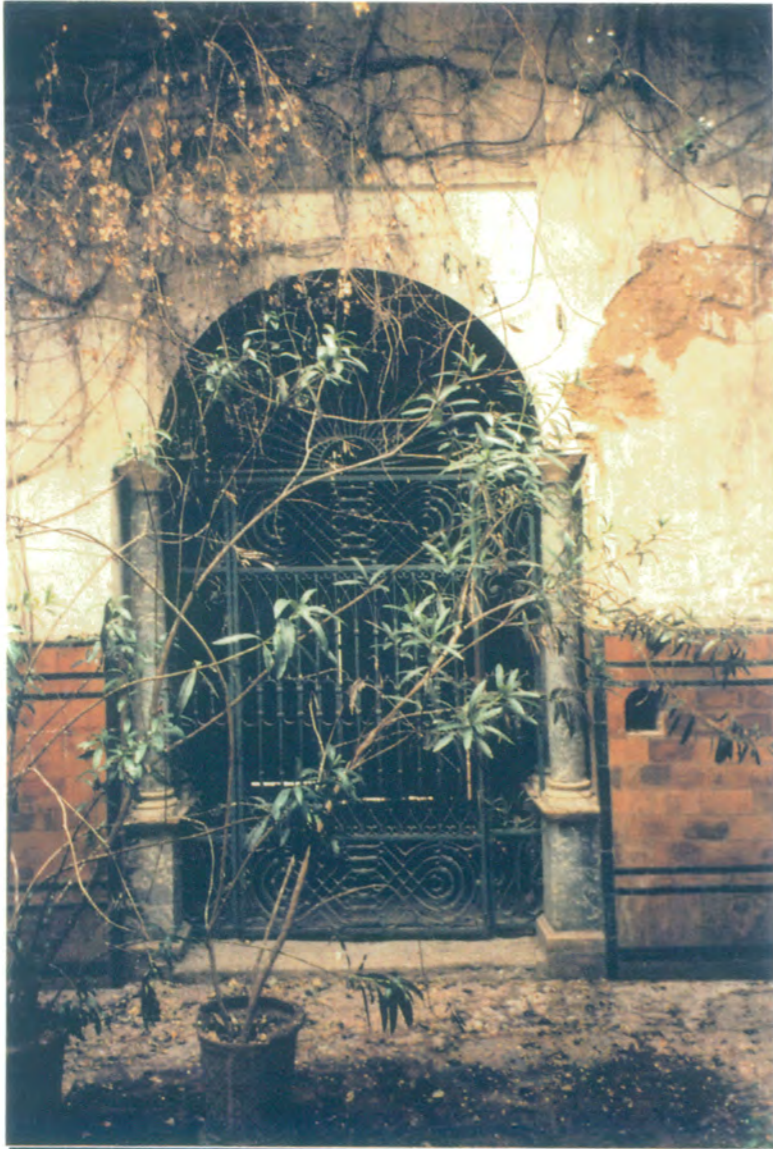
8. Desde el antepatio, vista del cancel de entrada y del zócalo de ladrillo con cantoneras y tiras horizontales de cerámica, de color verde.

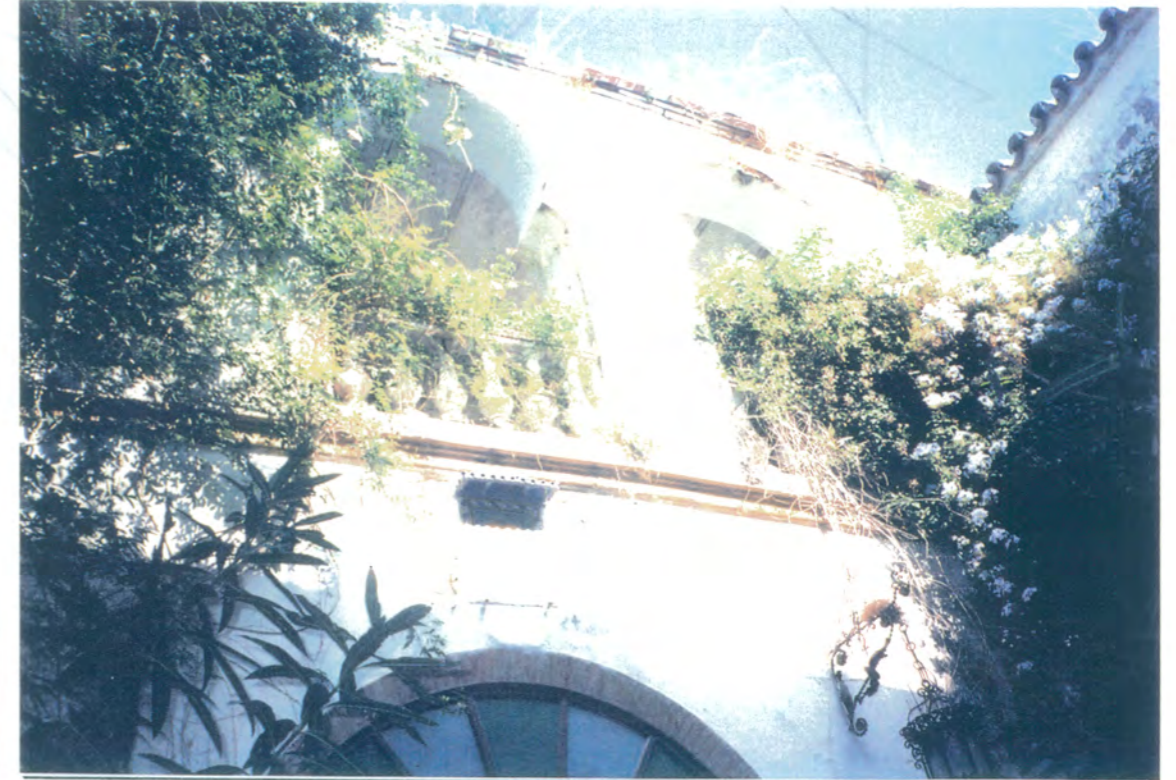
9. Arcos de herradura en la planta alta del antepatio printoresquista de principios de siglo, éste posee una balaustrada copia de la del patio principal.

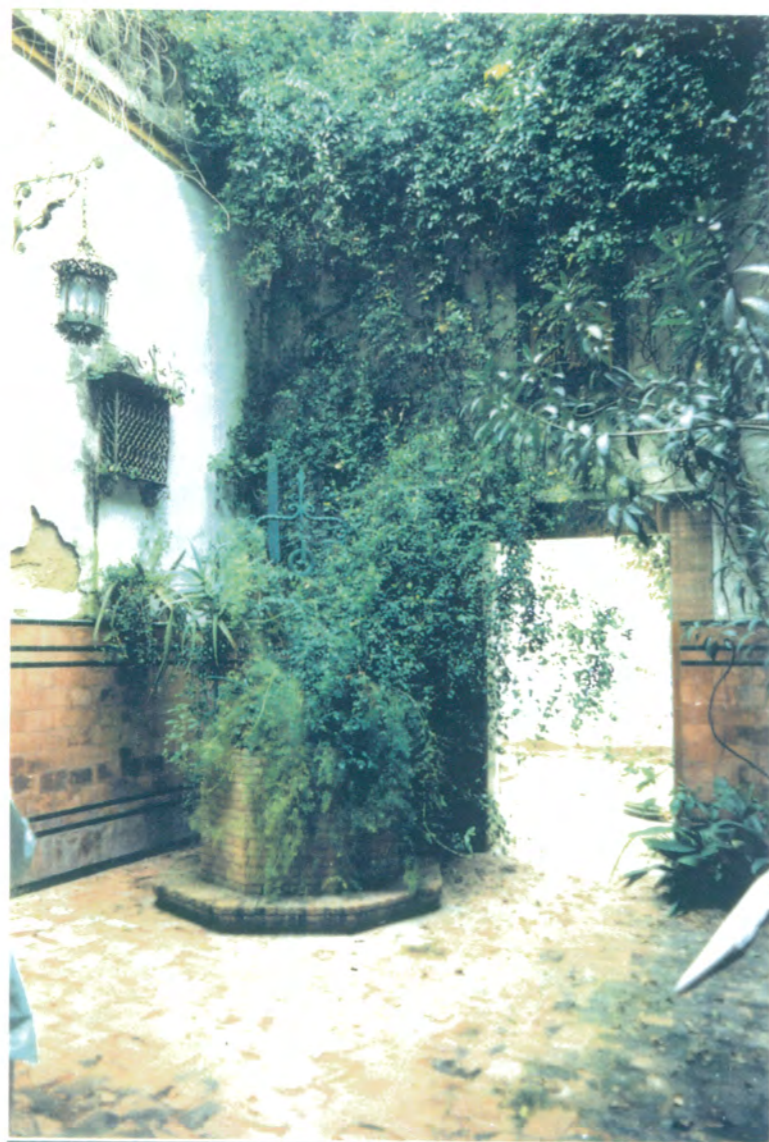
11. Vista del ángulo nordeste del patio pintoresquista, pozo de traza octogonal de mampostería de ladrillo visto y herrajes de hierro forjado.

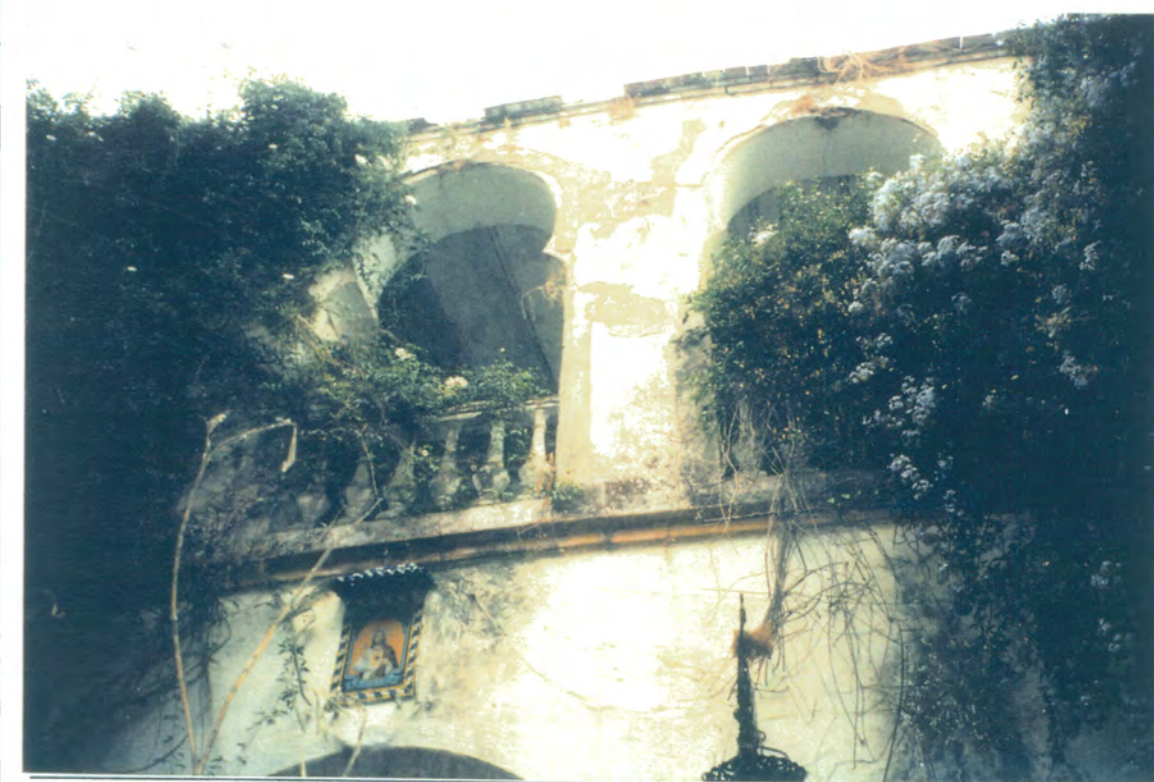
13. Detalle de los arcos de herradura y balastrada en la planta alta del antepatio.

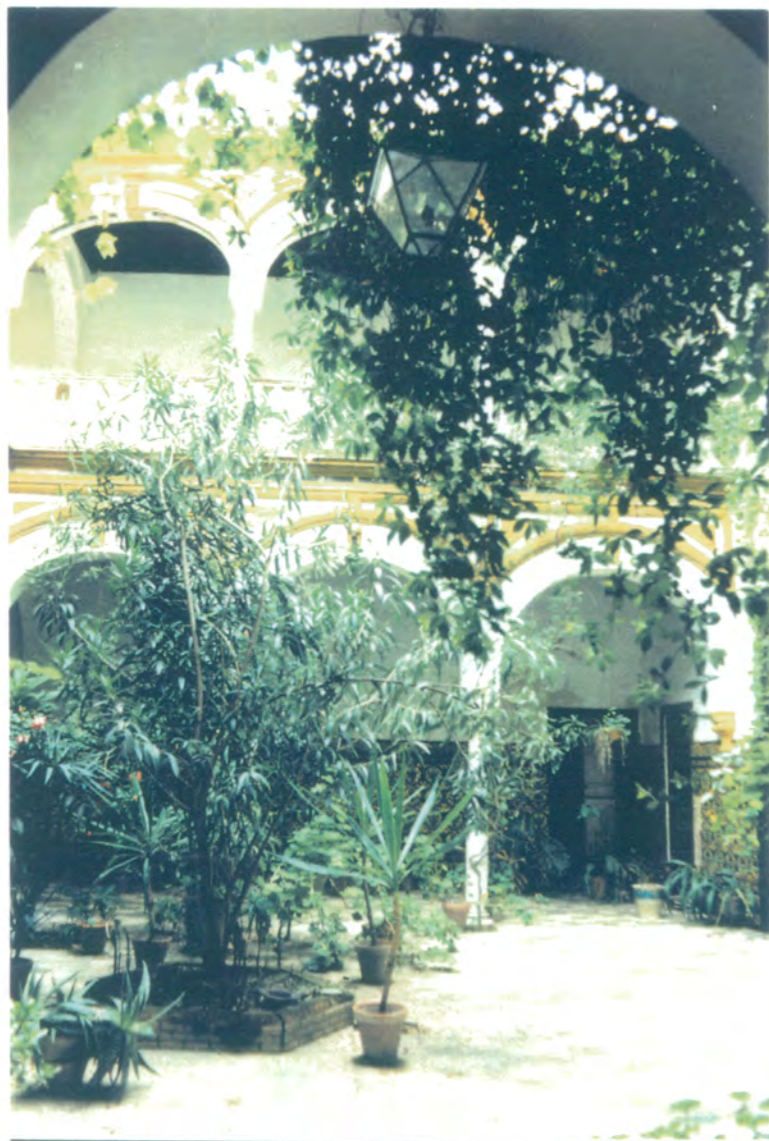
14. Vista general del patio principal, ángulo nordeste, configurado por galerías formadas mediante arquerías de medio punto en planta baja y rebajadas en planta alta. Todas sobre columnas toscanas.

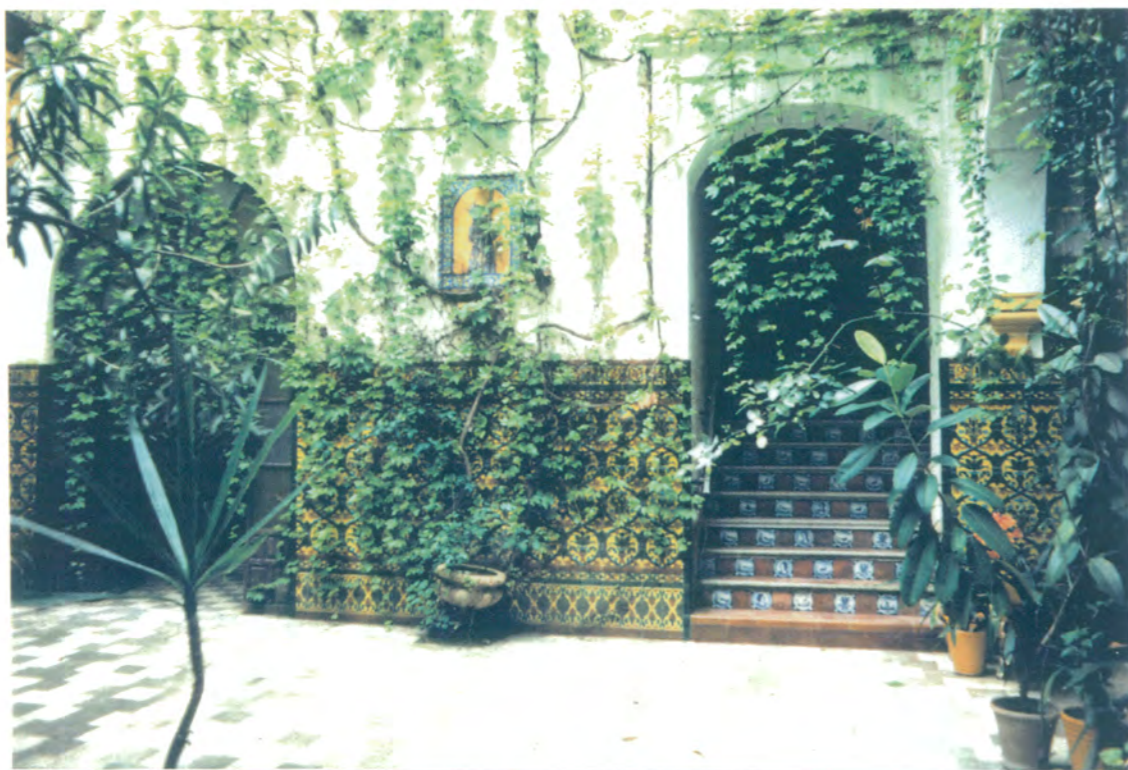
18. Vista del lado sur del patio principal. Se observa el arranque de escalera, el zócalo de cerámica, azulejo del Cristo el Gran Poder y pavimento con losas de cemento pretensado en blanco y gris.

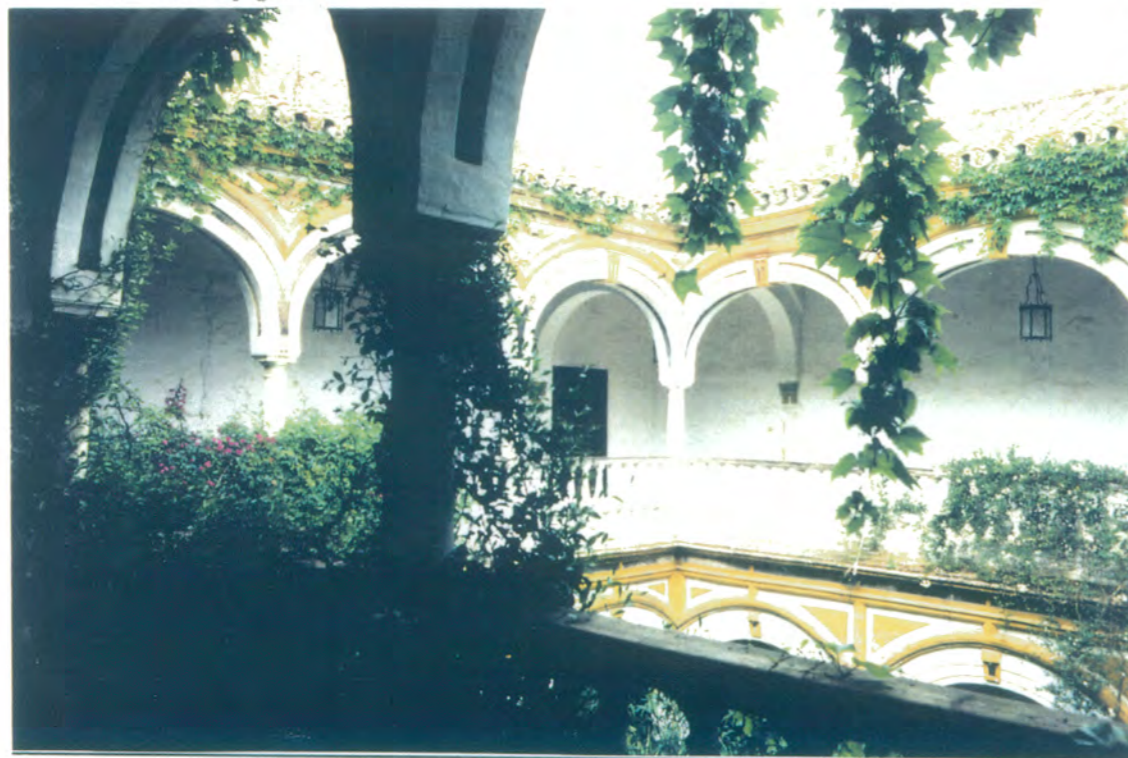
19. Vista general en planta alta de las galerías en tres de sus lados del patio principal, que se configura mediante arquerías rebajadas sobre columnas toscanas recercadas y decoradas con cartabones y claves resaltadas.

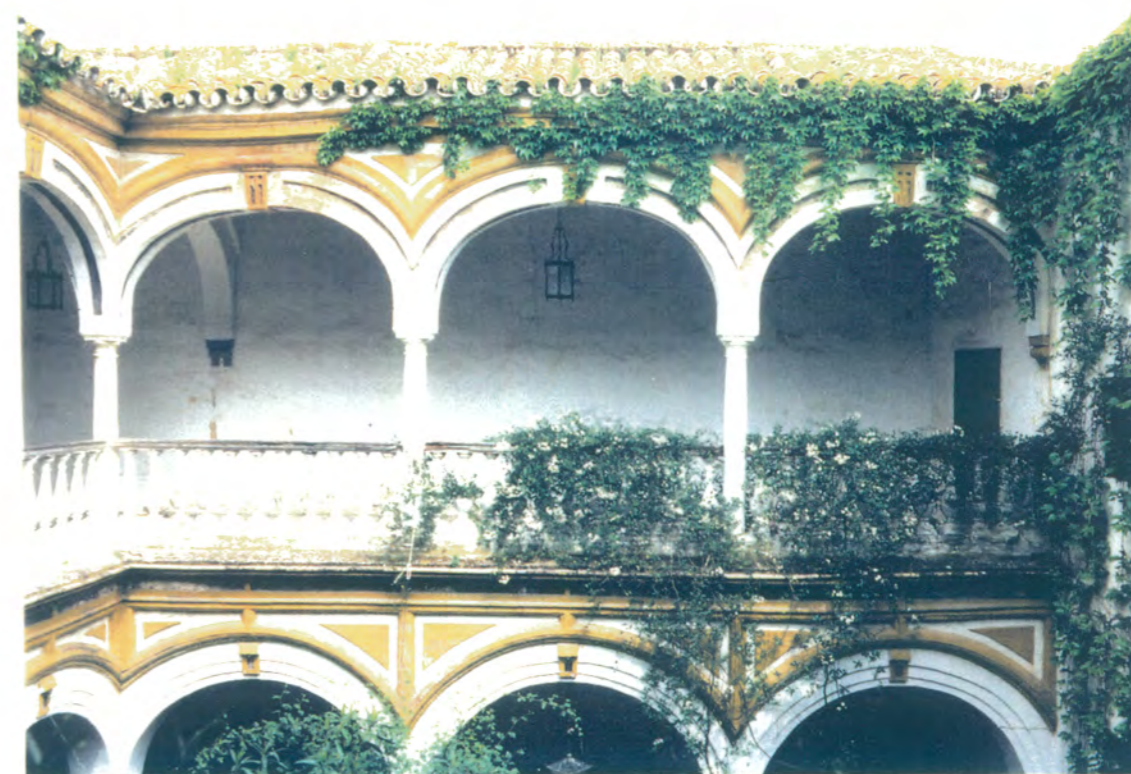
20. Vista de la galería norte en planta alta. Se observa la galería formada por arcos rebajados sobre columnas toscanas recercadas y decoradas con cartabones y claves resaltadas, balaustrada de mampostería enfoscada y pintada y pasamanos de madera.

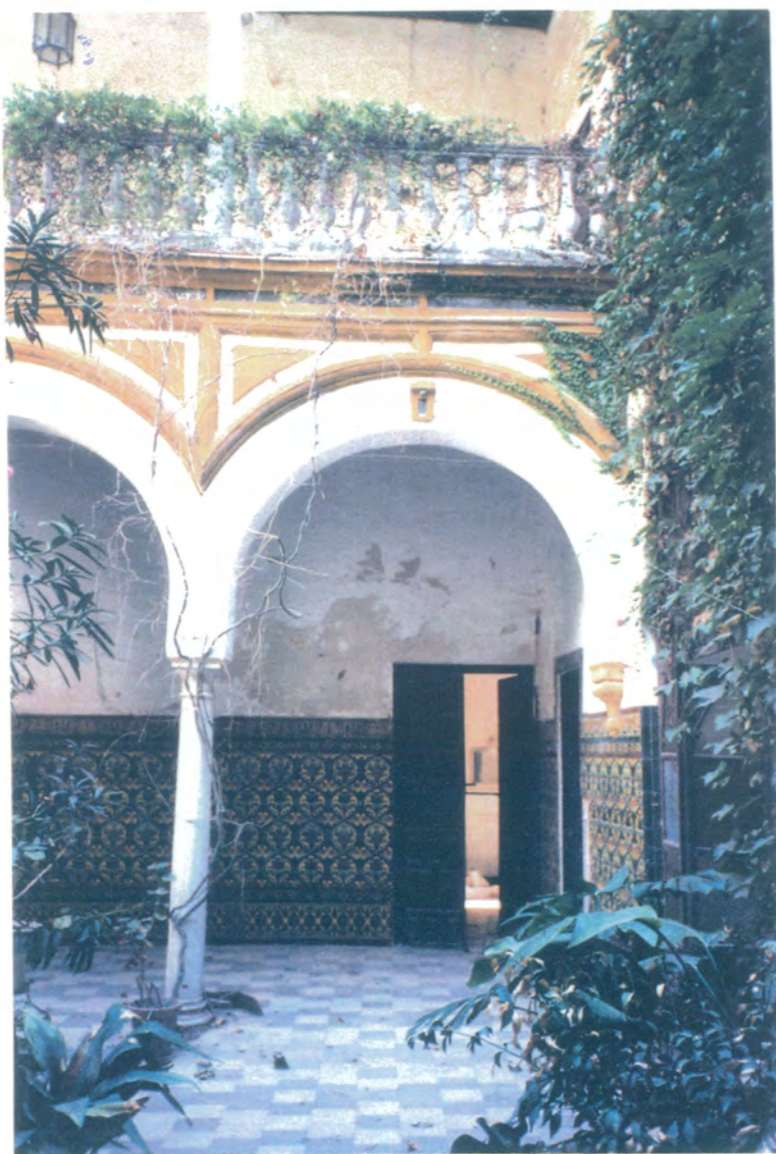
21. Vista de arcos de medio punto sobre columnas toscanas, balaustrada y zócalo de azulejo del S. XVIII de la galería este del patio principal.

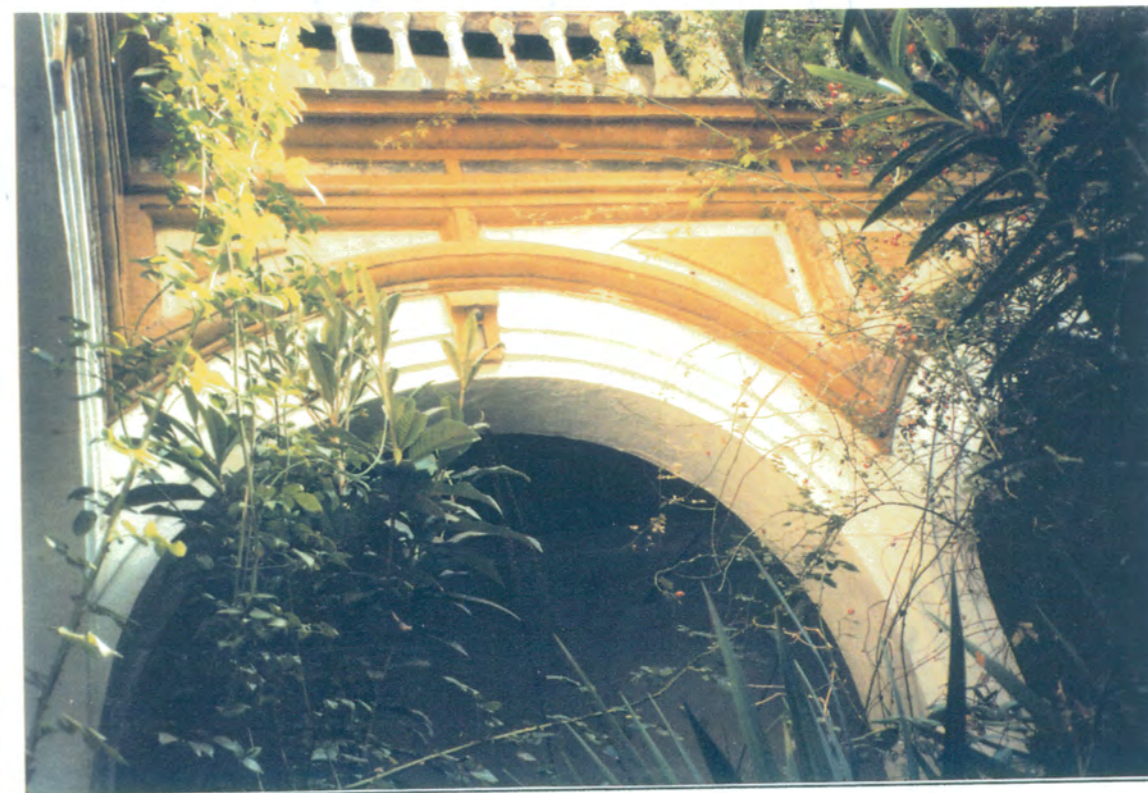
22. Detalle de arcos de medio punto, recercados y decorados con cartabones y claves resaltadas, situados en la planta baja del patio principal.

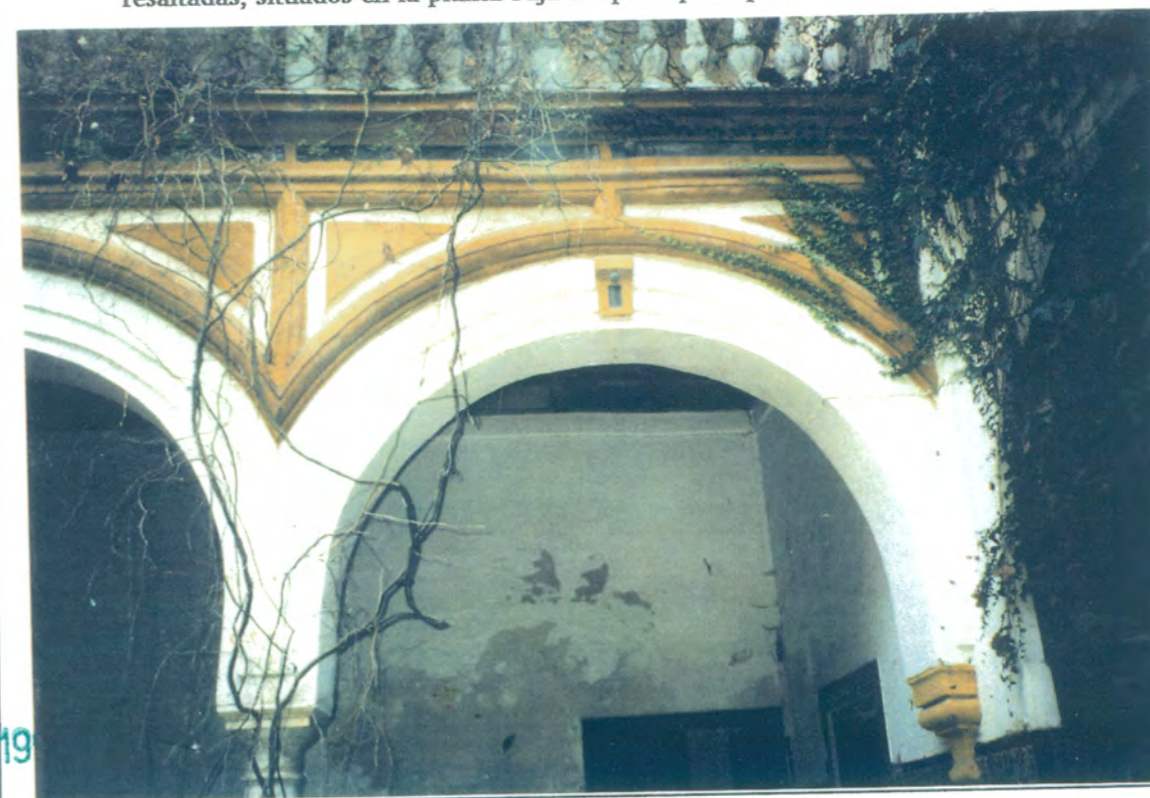
23. Detalle de arcos de medio punto sobre columnas toscanas, recercados y decorados con cartabones y claves resaltadas, situados en planta baja del patio principal.

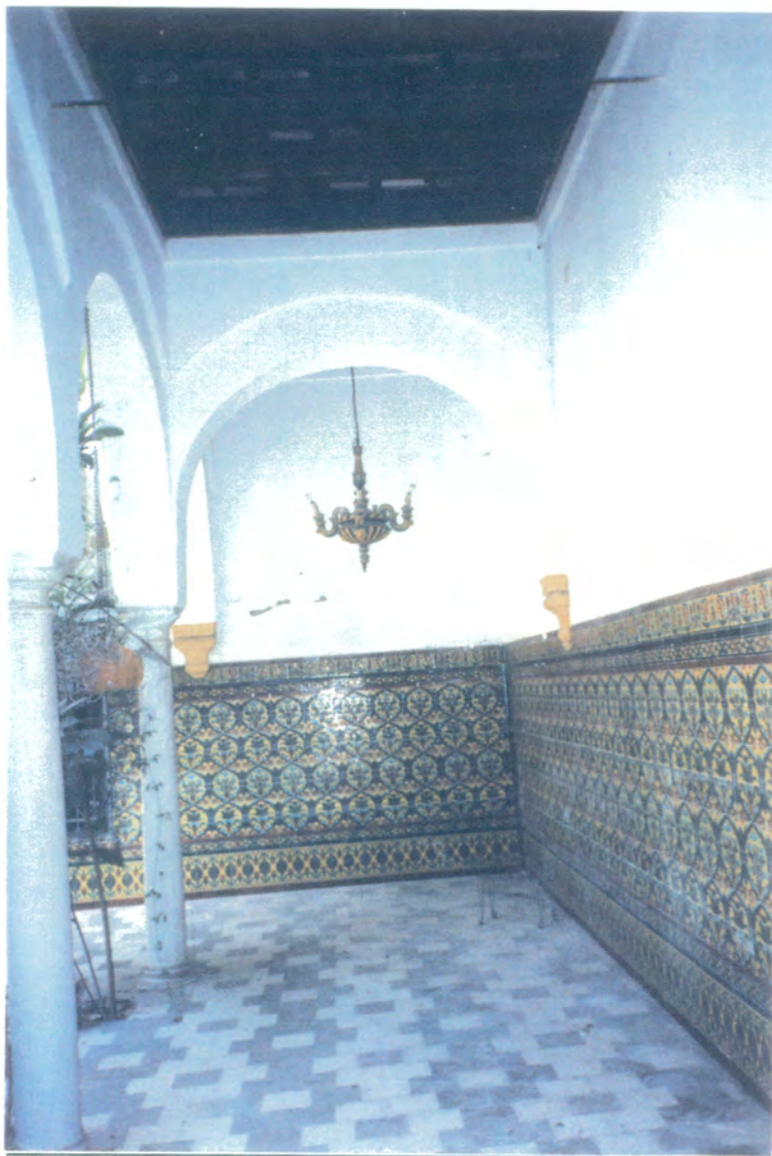
24. Encuentro de las galerías del lado este y norte del patio principal, con arcos de medio punto sobre columnas toscanas y pinjantes, zócalo de cerámica del S. XVIII y artesanado de madera de ladrillo por tabla.

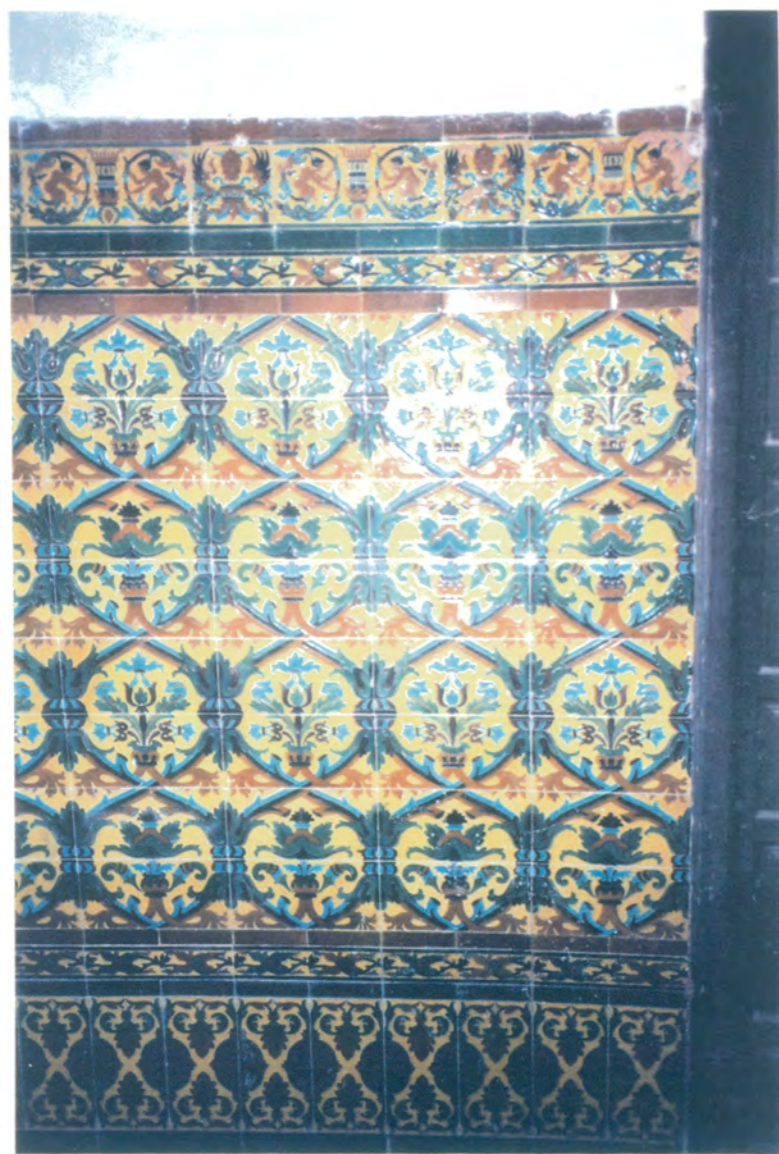
26. Detalle de zócalo de cerámica en galerías del patio principal, del S. XVIII.

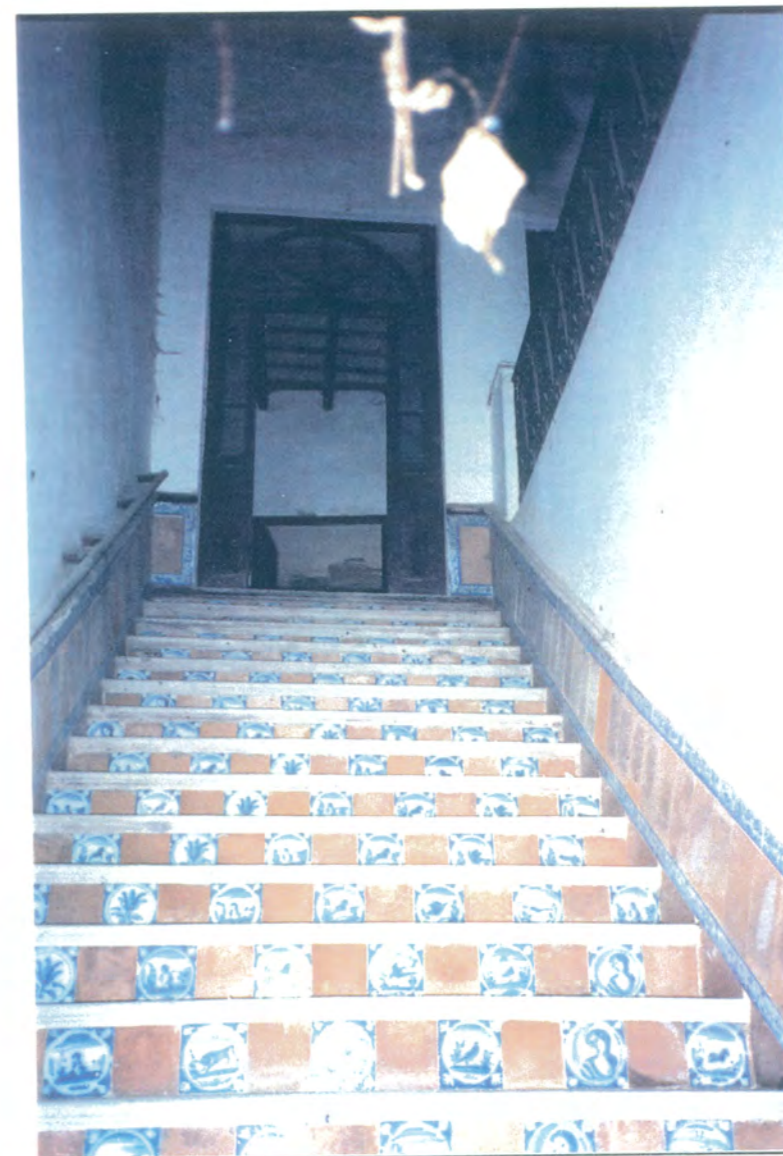
27. Desde el patio, escalera principal compuesta por peldaños de ladrillo, azulejos del X. XVIII y maderlán de madera. La zanca y el zócalo son del mismo material y el pasamanos de madera.

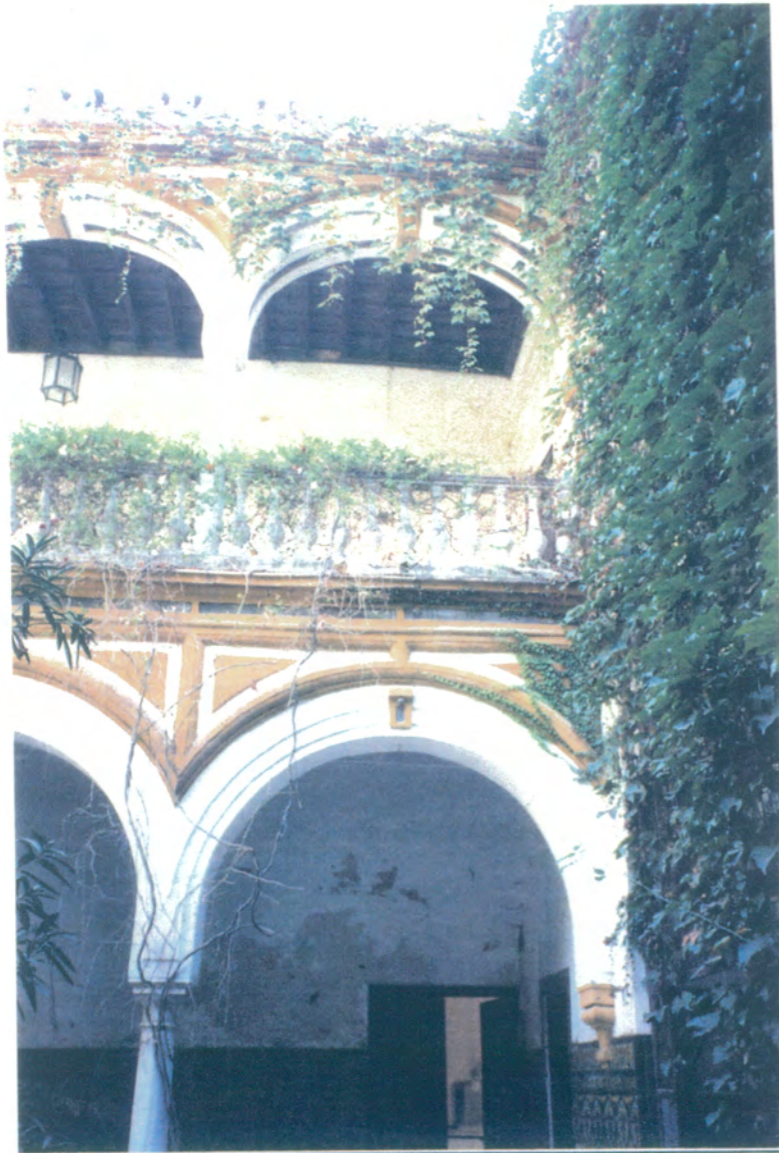
28. Vista de la planta baja y alta de la galería este del patio principal. La arquería en planta baja es de medio punto y rebajados en planta alta, todos sobre columnas toscanas, recercados y decorados con cartabones y claves resaltadas. En planta alta balaustrada muy interesante, artesbnado de tablazón, alfajias y vigería de madera.

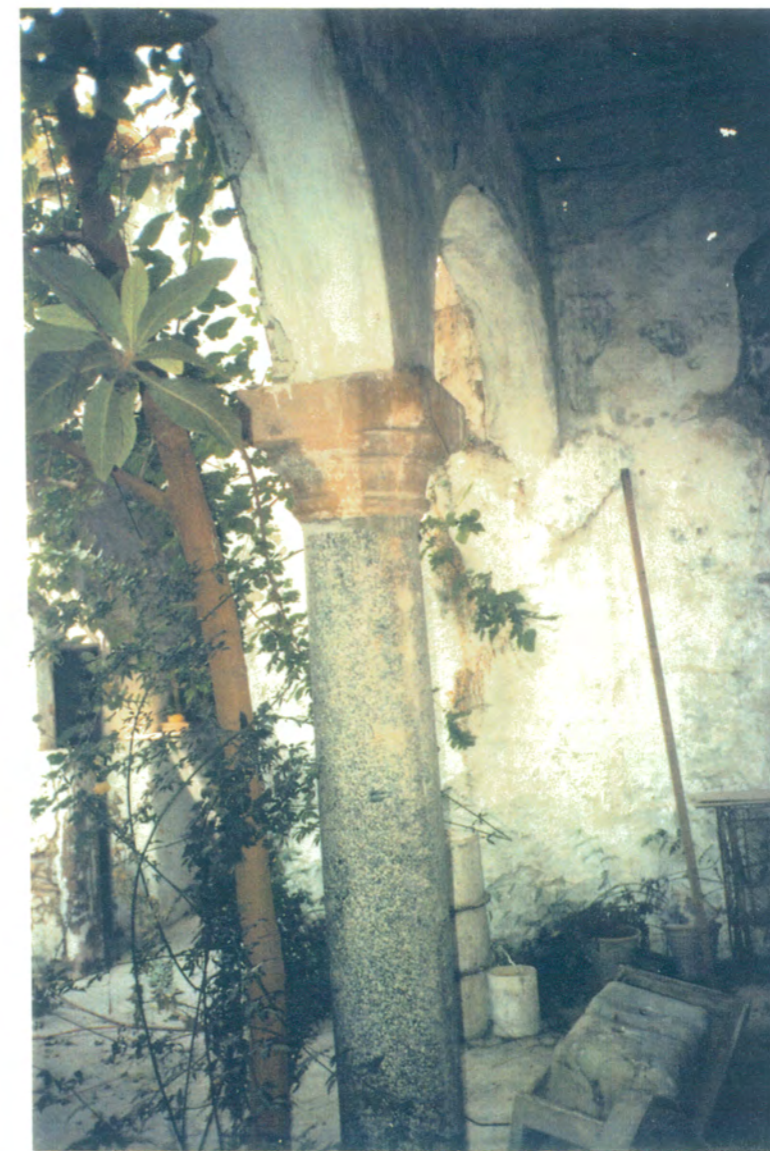
32. Vista del porche del apeadero formado por arcos de medio punto sobre columnas de granito.

El apeadero tiene un porche con una gran columna de granito que constituiría parte de un espacio racionalmente configurado y que, debido a las reformas y segregaciones, es difícil de apreciar.

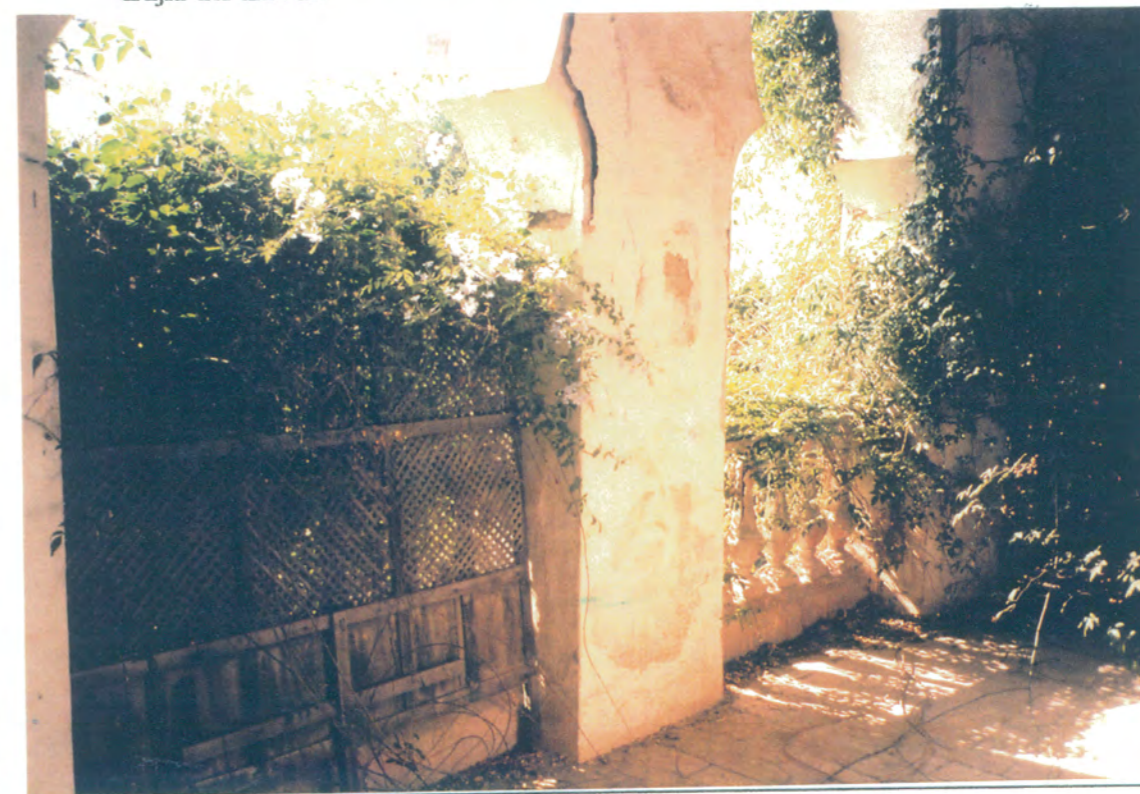
35. Galería de la planta alta del antepatio, formado por arcos de herradura y balaustrada de mampostería, copia de la del patio principal.

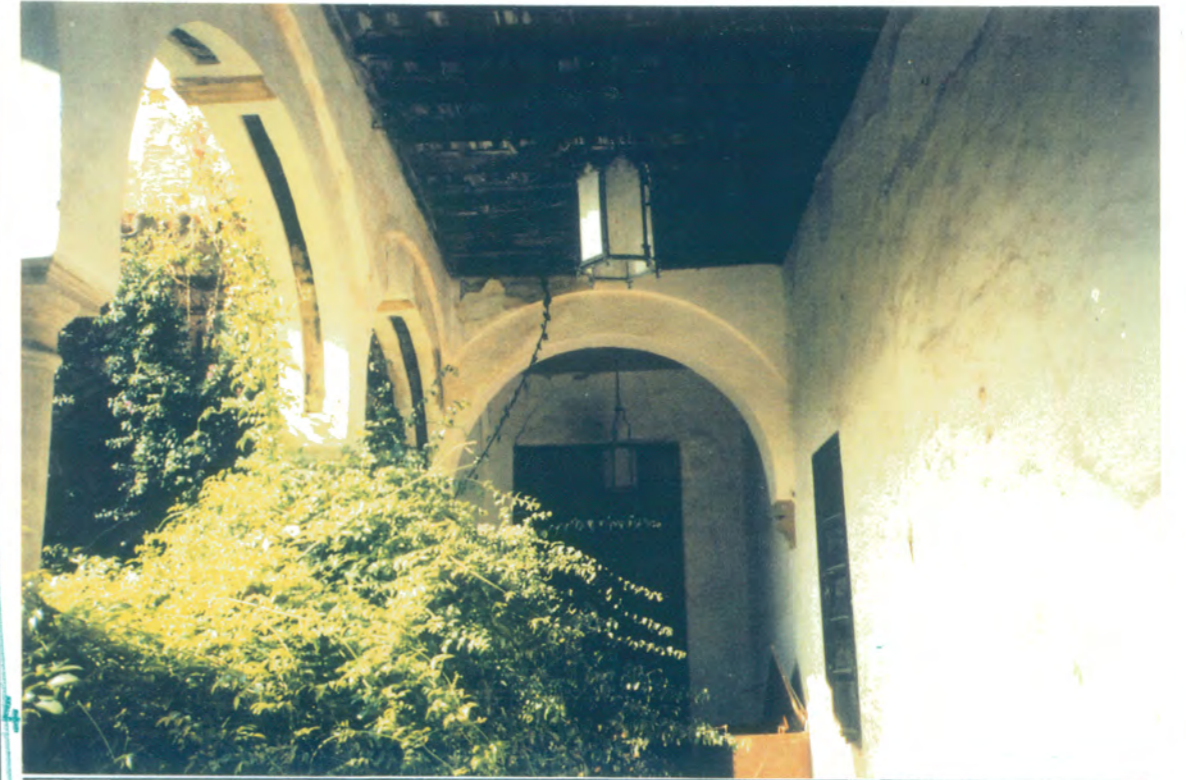
39. Vista de la galería de planta alta del ala norte y de este a oeste, vigería y tablazón de madera.

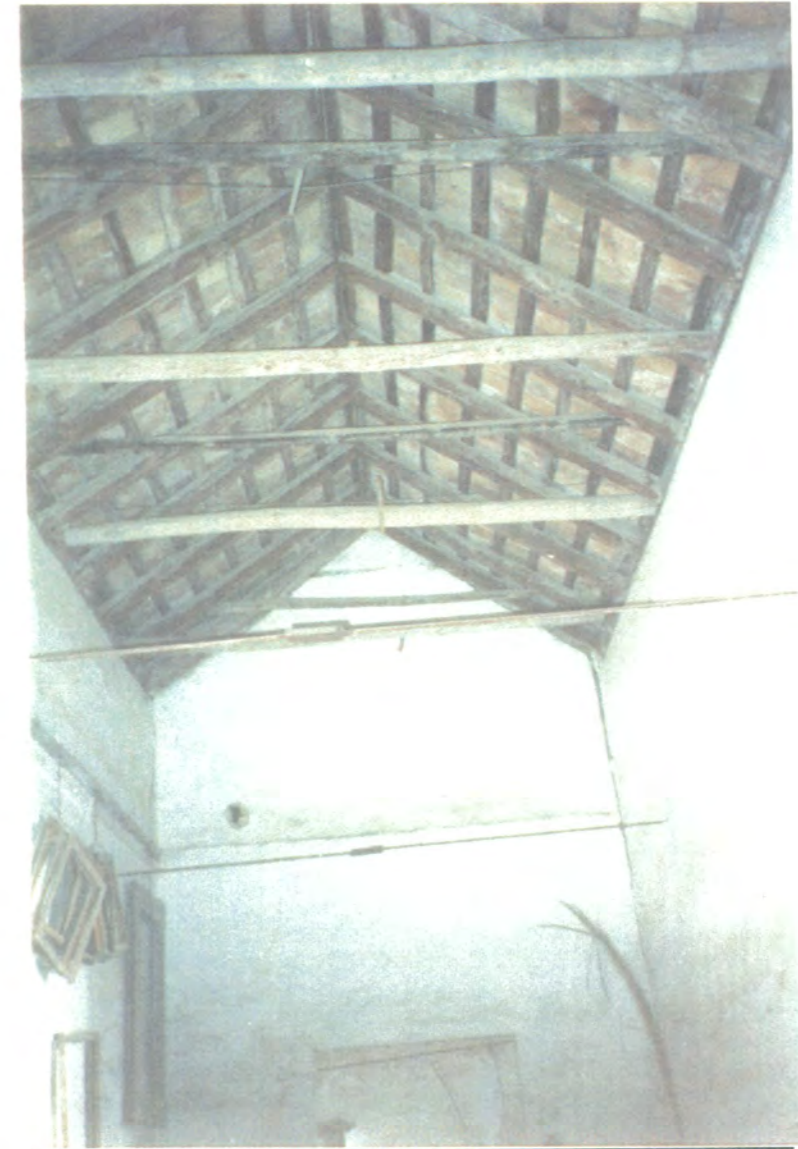
41. Vista de entramado para la formación de cubierta de la primera crujía del ala norte (c/ Doctor Diego Sánchez), formado por viguería y alfajía de madera y ladrillo por tabla.

El edificio se encuentra muy deteriorado, pues desde hace tiempo está abandonado. Este deterioro afecta a todos sus elementos, particularmente las cubiertas, que en ocasiones se han alterado para construir cubiertas planas y a los enfoscados, que presentan numerosos desprendidos ocasionados por la acción de todo tipo de humedades y por la falta de mantenimiento generalizado.

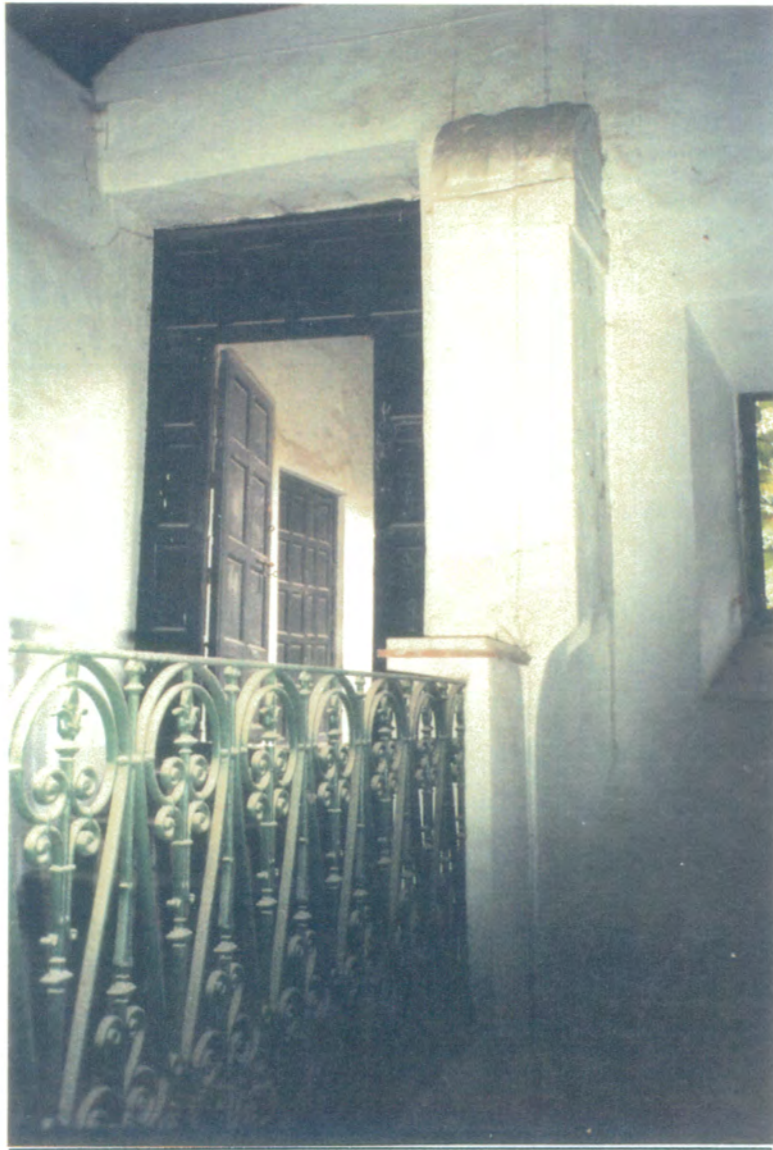
42. Vista desde el descansillo del desembarco de la escalera, hacia la salida a la galería del ala oeste del patio principal; barandilla de hierro forjado sobre contrafuerte y carpintería de madera del S. XVII.

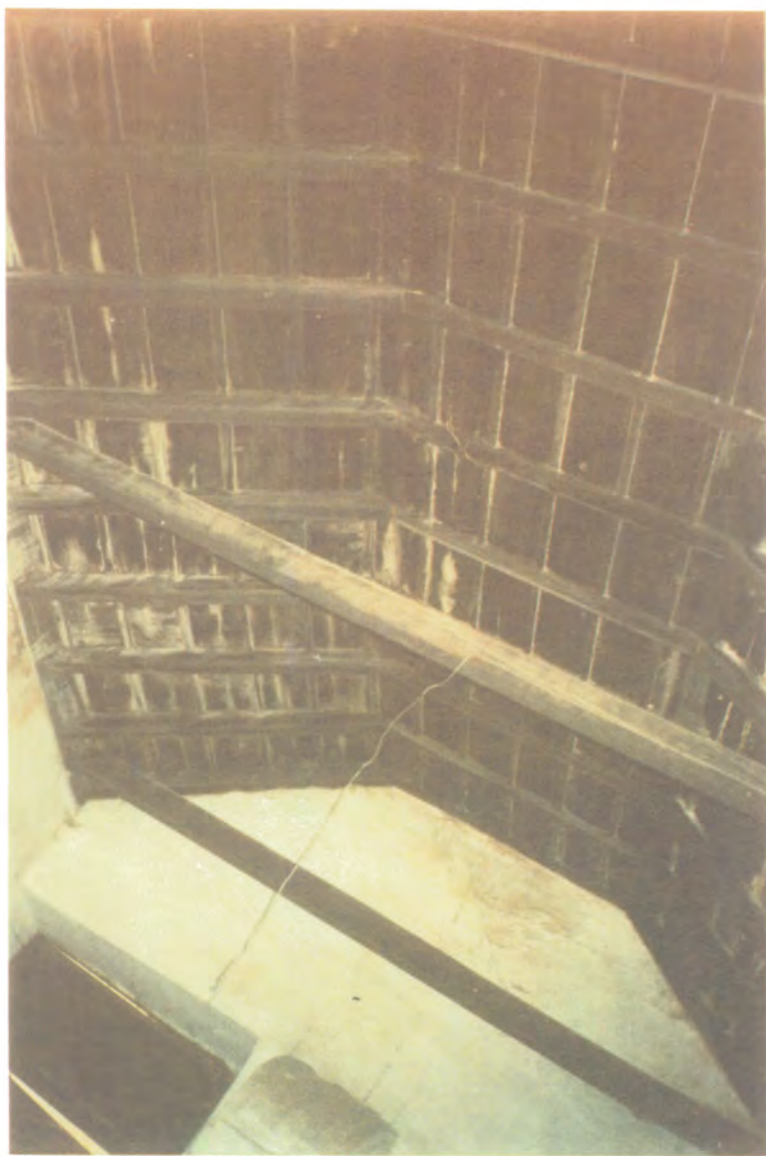
45. Vista del artesanado de la escalera principal, formado por vigería, alfajía y tablazón de madera.
