# MARCHENA

PLAN ESPECIAL  
DE PROTECCION  
DEL  
CONJUNTO HISTORICO

FICHA Nº 19

Designación: I.11.  
Denominación: Casa Maraver  
Dirección Postal: C/ Cristóbal de Morales, 1  
Parcela Catastral: 0104009

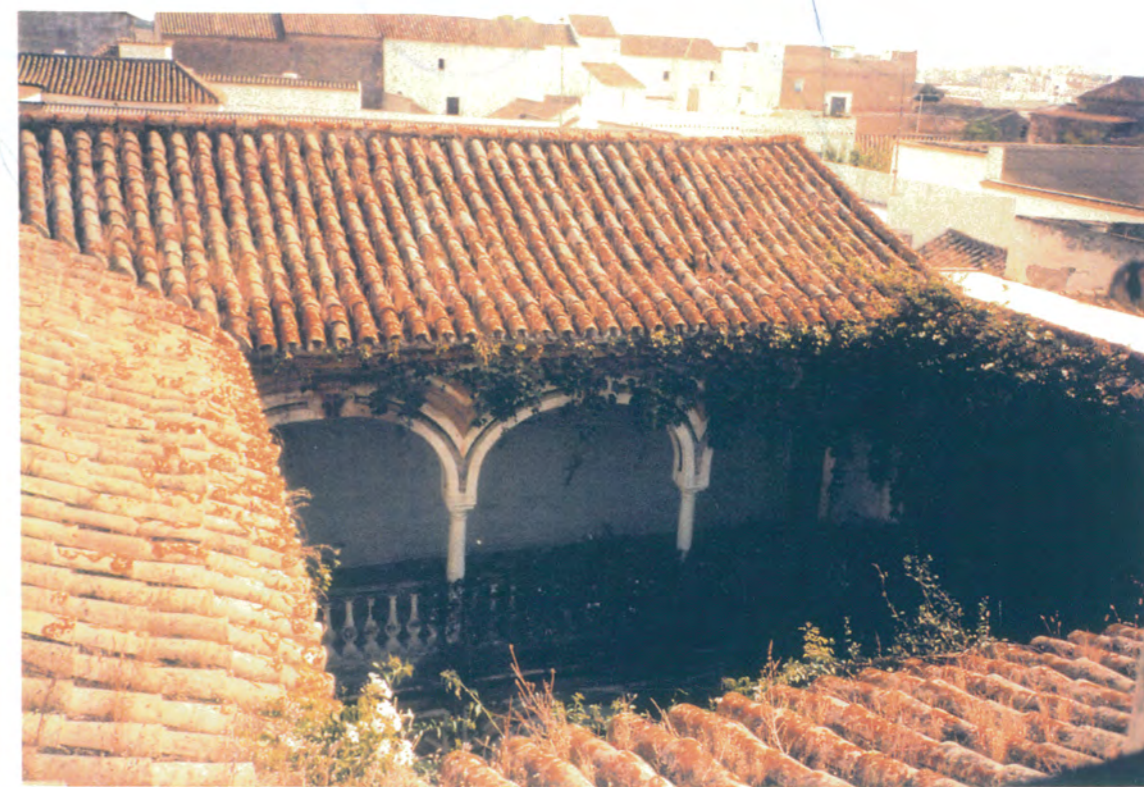
46. Desde la azotea del ala oeste, cubiertas de tejas de las galerías del patio principal, S. XVII.

El edificio se encuentra muy deteriorado, pues desde hace tiempo está abandonado. Este deterioro afecta a todos sus elementos, particularmente las cubiertas, que en ocasiones se han alterado para construir cubiertas planas y a los enfoscados, que presentan numerosos desprendidos ocasionados por la acción de todo tipo de humedades y por la falta de mantenimiento generalizado.

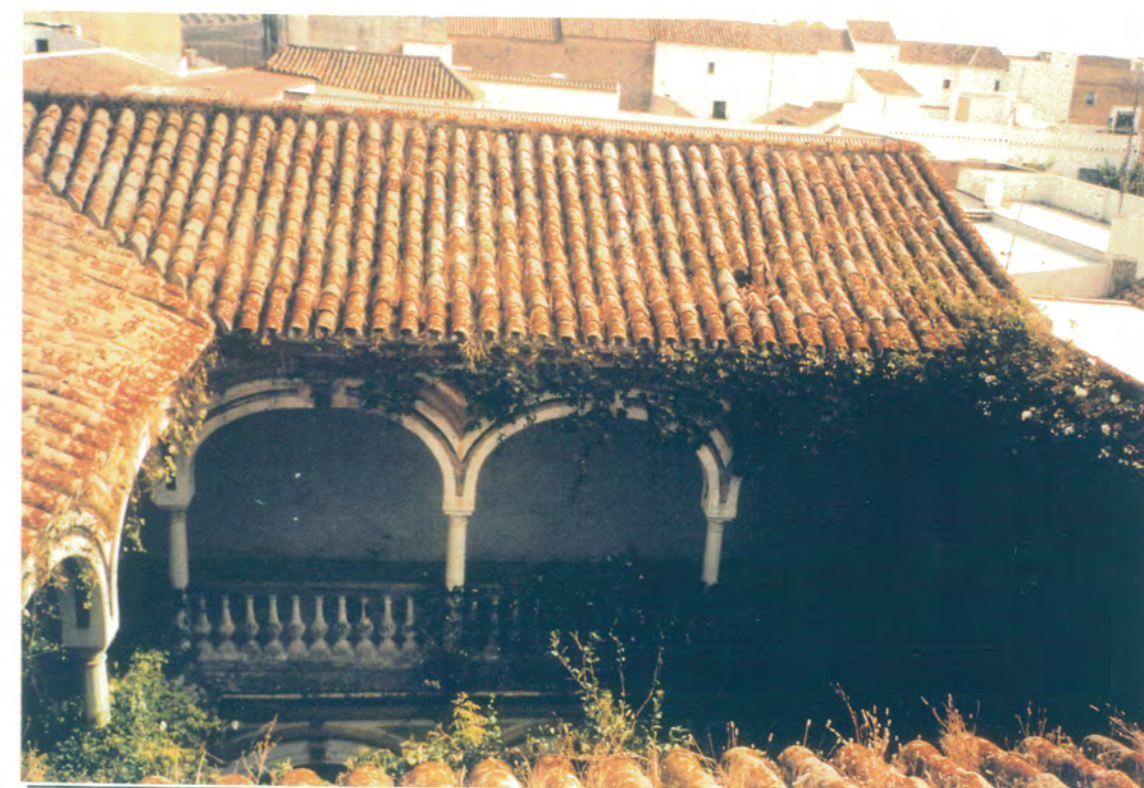
47. Desde la azotea del ala oeste, cubiertas de tejas de las galerías del patio principal, S. XVII.

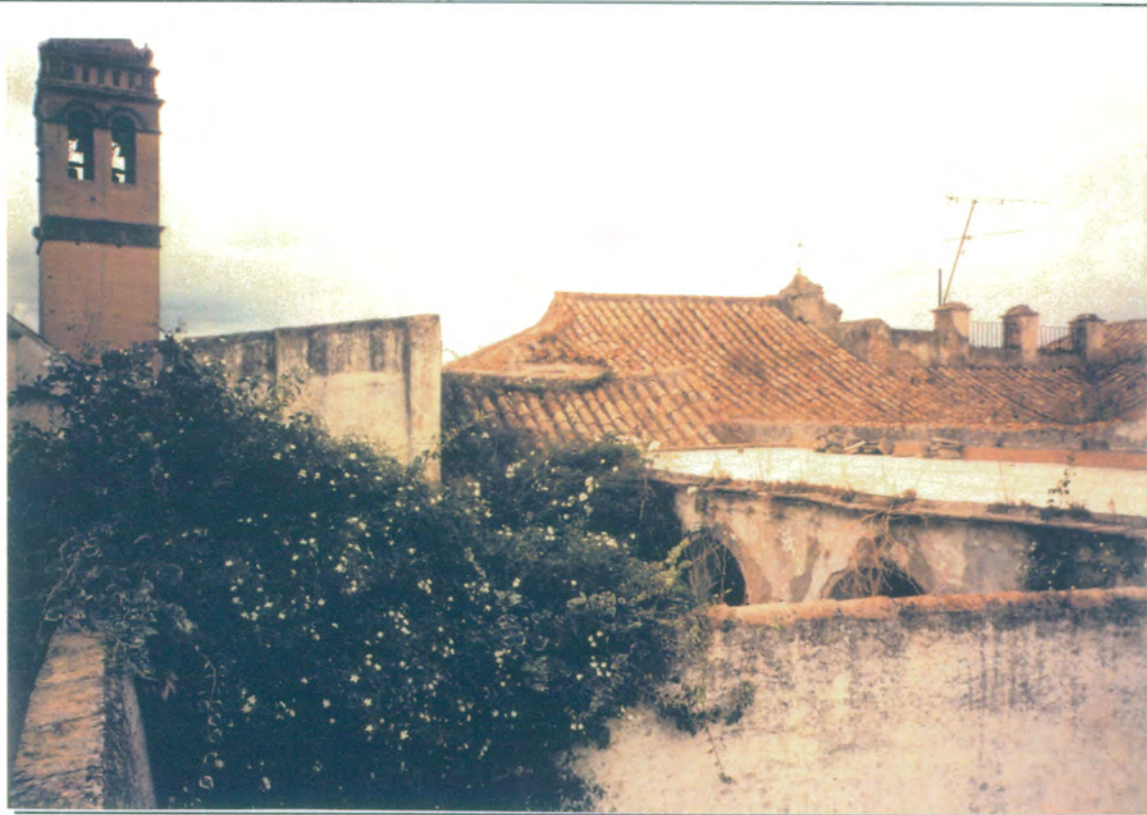
48. Desde la azotea visitable de la primera crujía del ala sur, huecos y azotea perdida del antepatio; al fondo cubierta de tejas de la escalera principal y de la segunda crujía y galería del patio principal del ala oeste y azotea de la segunda crujía del ala oeste.

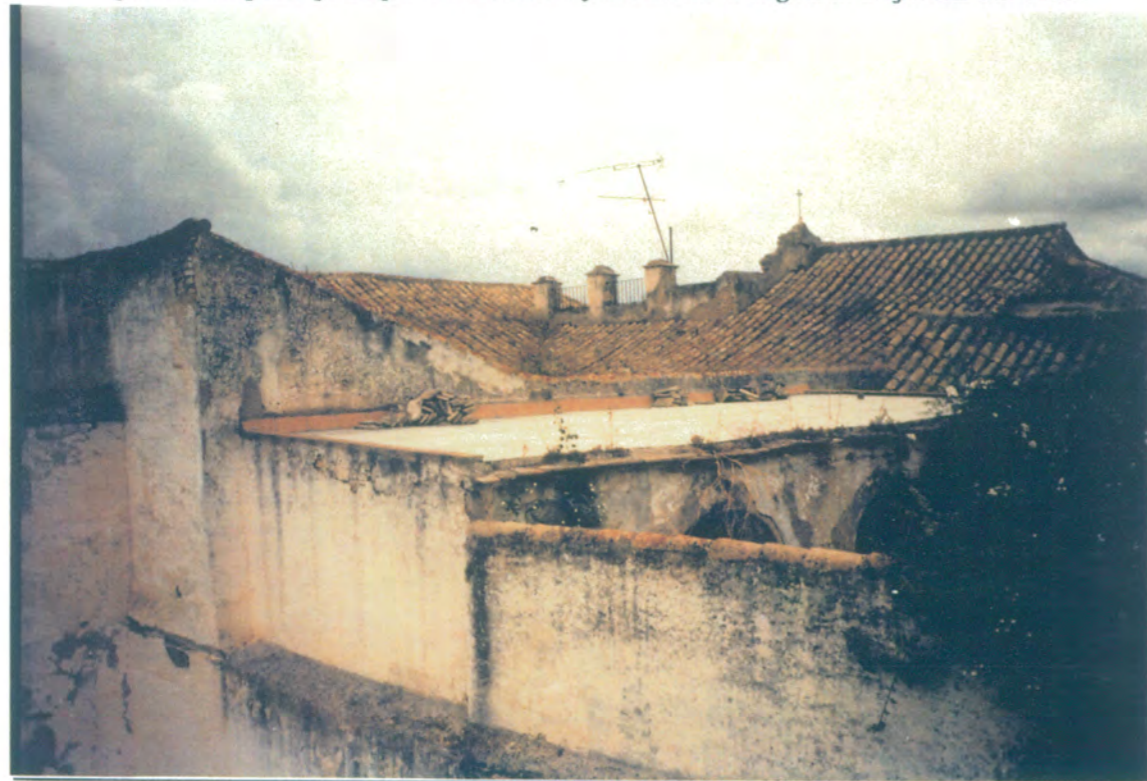
49. Desde el lado oeste de la azotea visitable de la primera crujía del ala sur, azotea perdida cubierta de tejas y azotea visitable de la segunda crujía del ala oeste.
