**ESTUDIO BASE PARA LA
CATALOGACION URBANISTICA DE
LOS EDIFICIOS INMUEBLES Y DE
LOS ESPACIOS LIBRES INTERIORES
Y EXTERIORES.**

ESTUDIO BASE PARA LA CATALOGACION URBANISTICA
DE LA CIUDAD DE MARCHENA

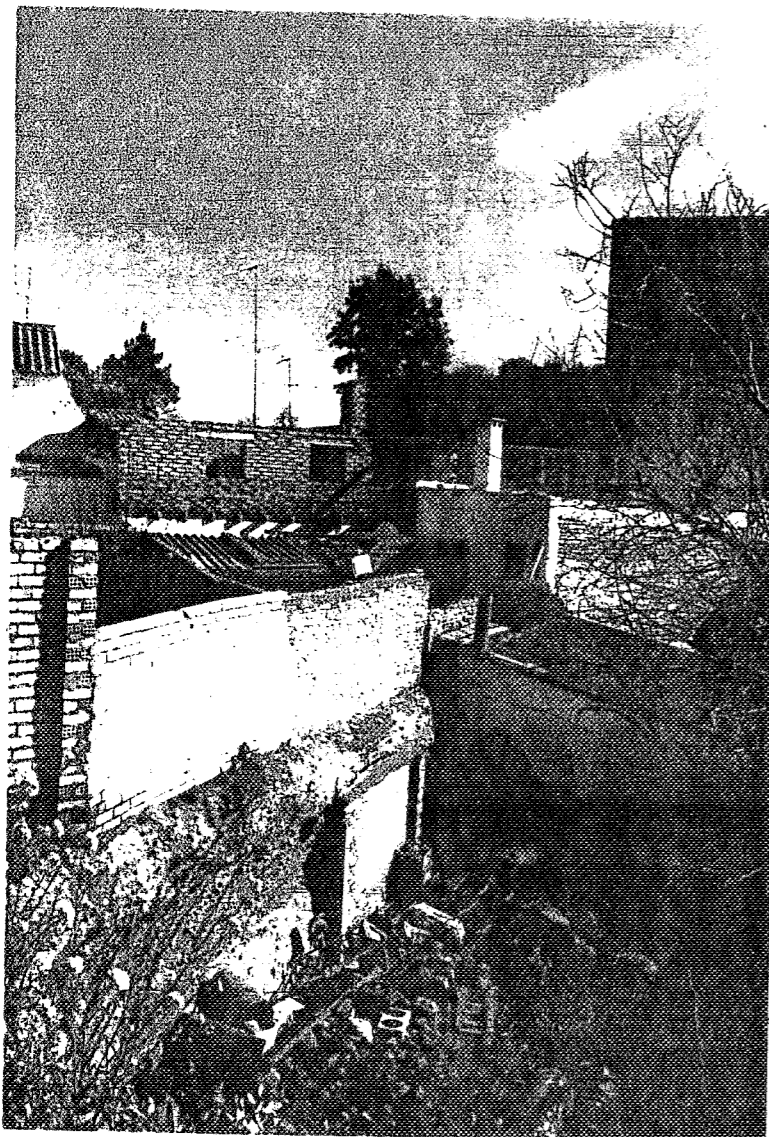
3

3.-En primer termino se aprecian restos de las murallas que sirven para conformar una zahurda. Sobre ellos se han construido cerramientos de patios traseros de viviendas.

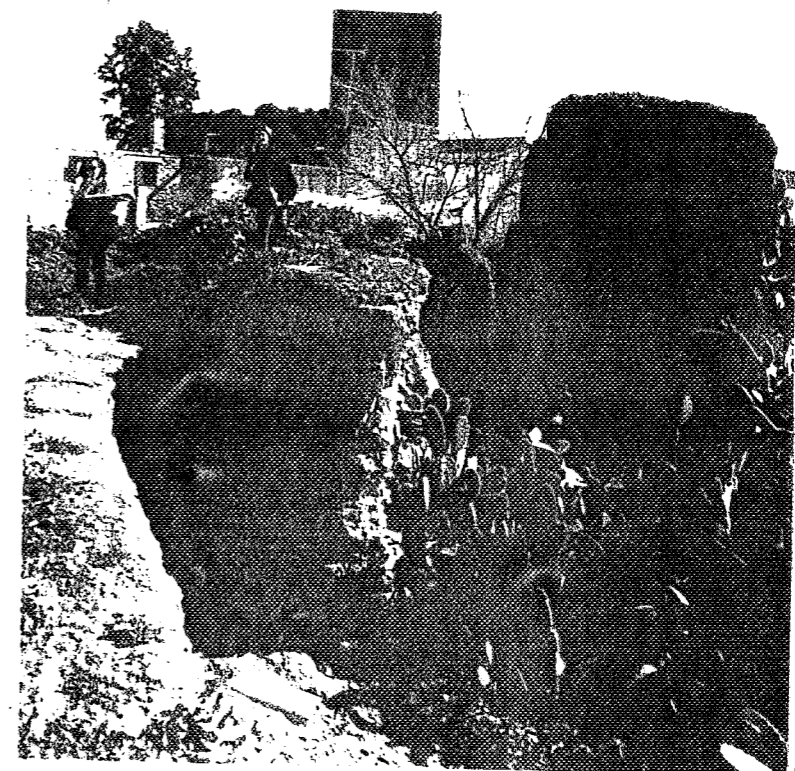
4

4.-Al fondo, Puerta del Tiro, en primer término, a la izquierda restos de un cubo de la muralla. El lienzo de muro que aparece a la derecha sobre un arco no pertenece a la muralla, sino a una construcción anexa.

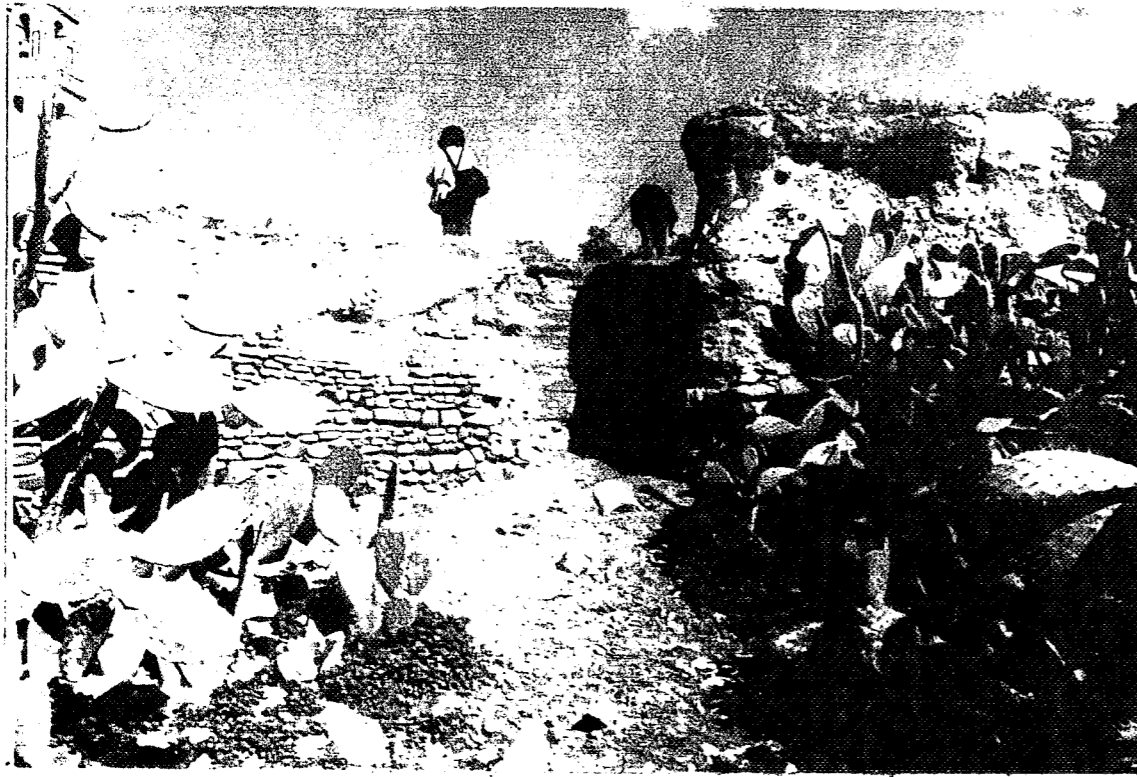
5

5.6.- En las fotos superiores se observa el deterioro de los restos de muro. Los cubos que aparecen en las fotos casi son irreconocibles. Se distingue distintos tipos de fábrica. El tapial se ha reforzado en distintas épocas mediante mampostería mixta de piedra y ladrillo.

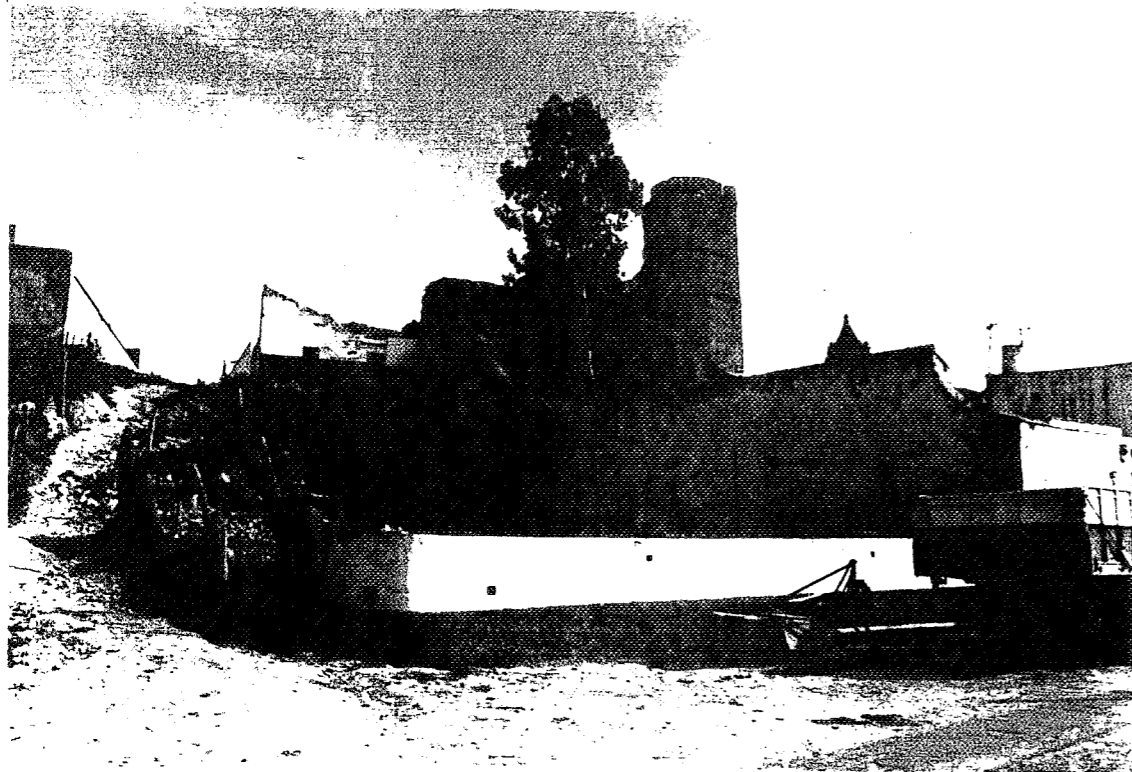
8

8.- Aspecto de la Torre del Oro y la Puerta de Carmona desde la C/Picadero.

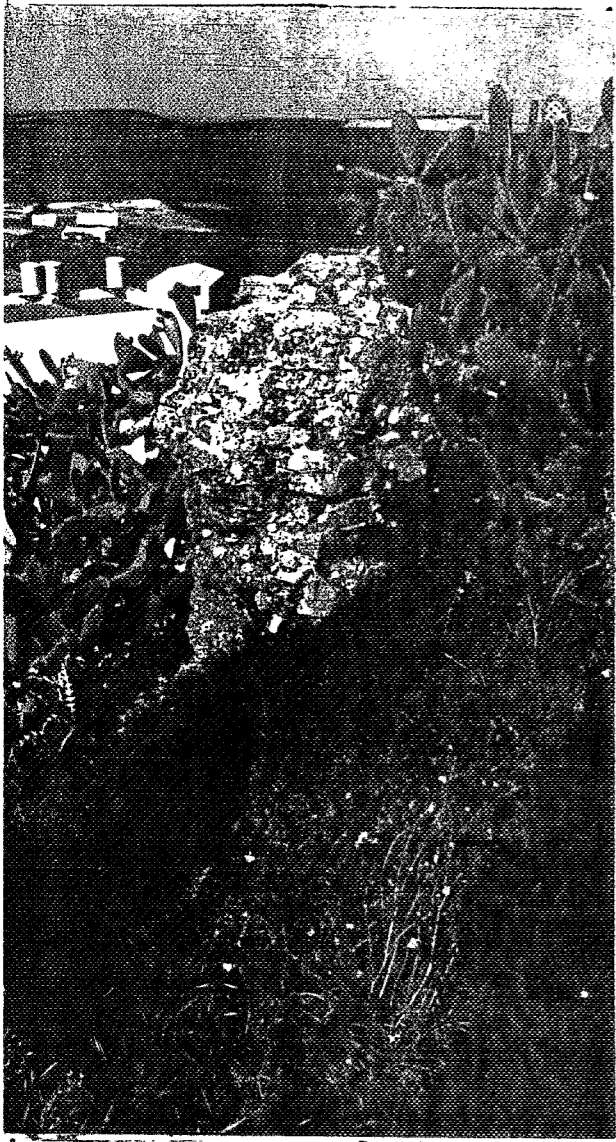
11

- Desde la Torre del Oro hasta los restos que aparecen en la foto 11, situados tras la esquina Norte del Convento de la Concepción, han desaparecido todos los restos del doble amurallado, quedando solo restos a ras de tierra.

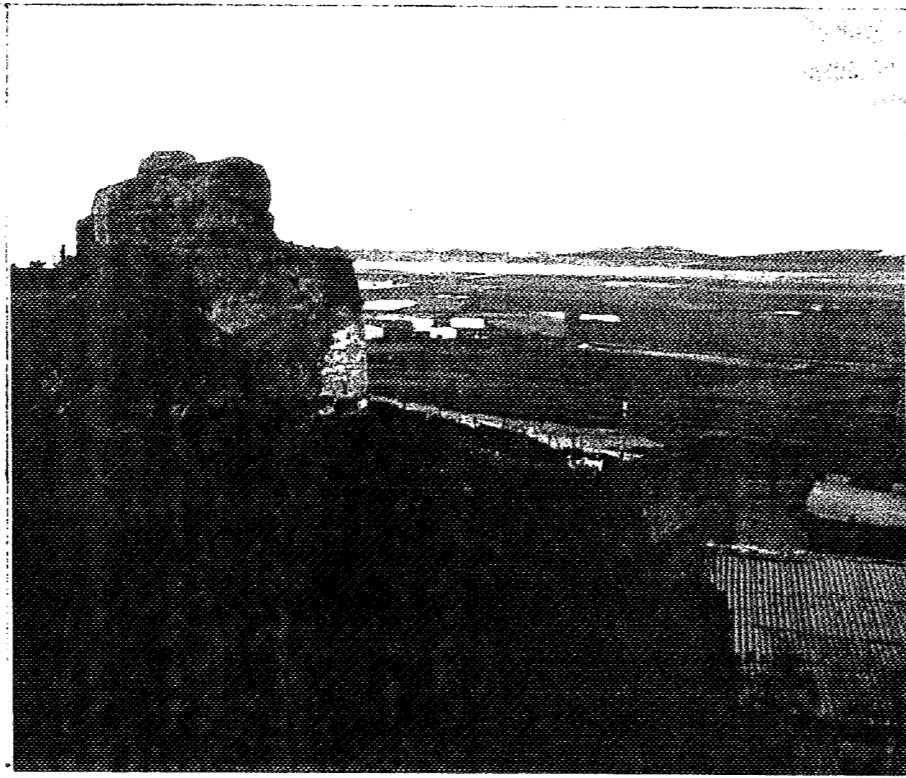
12

12.- Al fondo se aprecia el arranque del recinto inferior, al que pertenece el cubo que aparece en la foto 13. Este presenta un tipo de fabrica distinto donde se interpone el tapial con fajas horizontales de mampostería de piedra irregular.

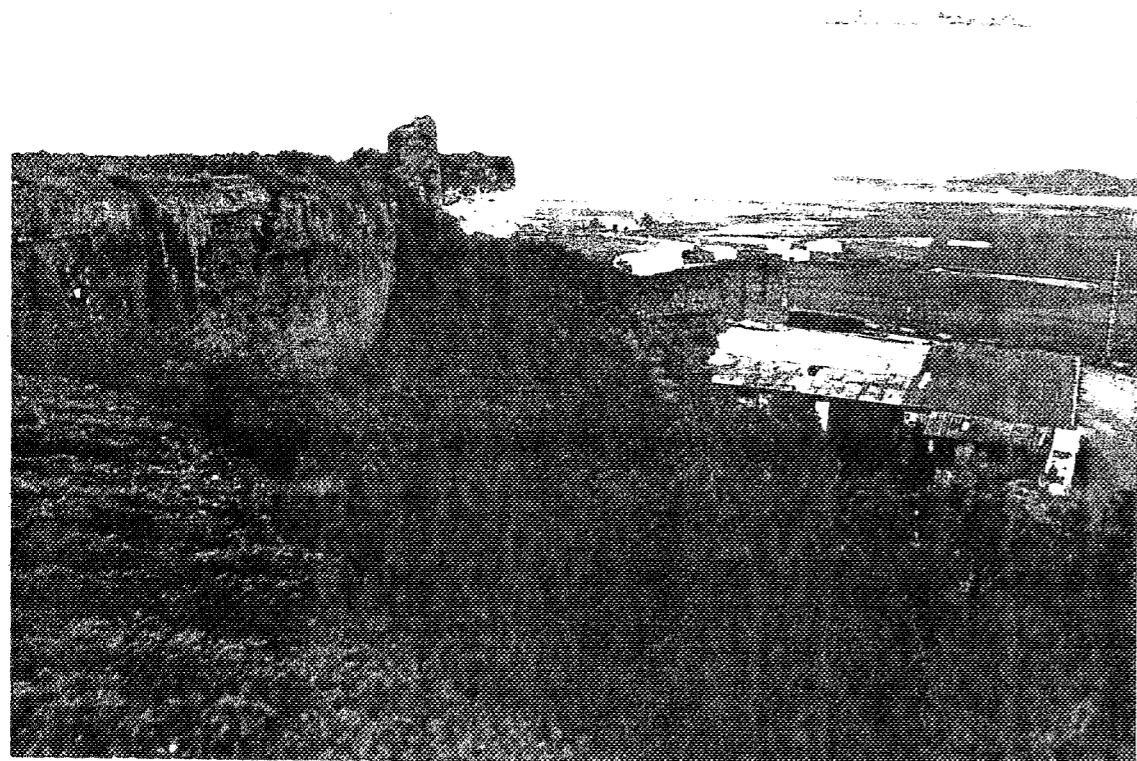
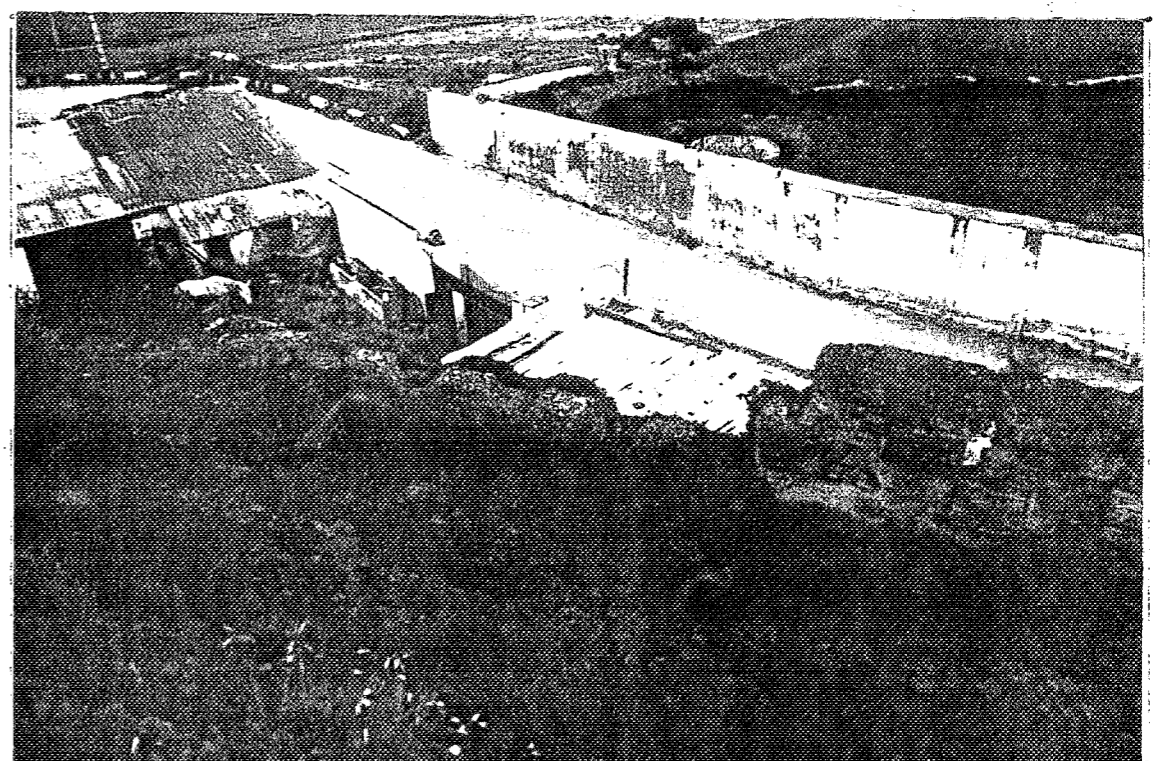
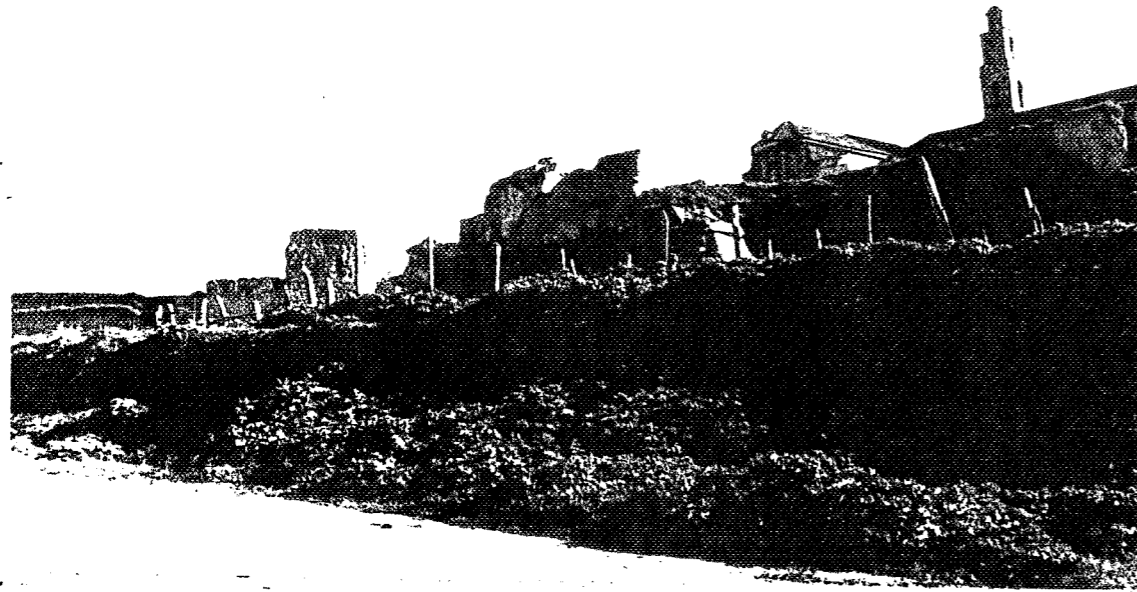
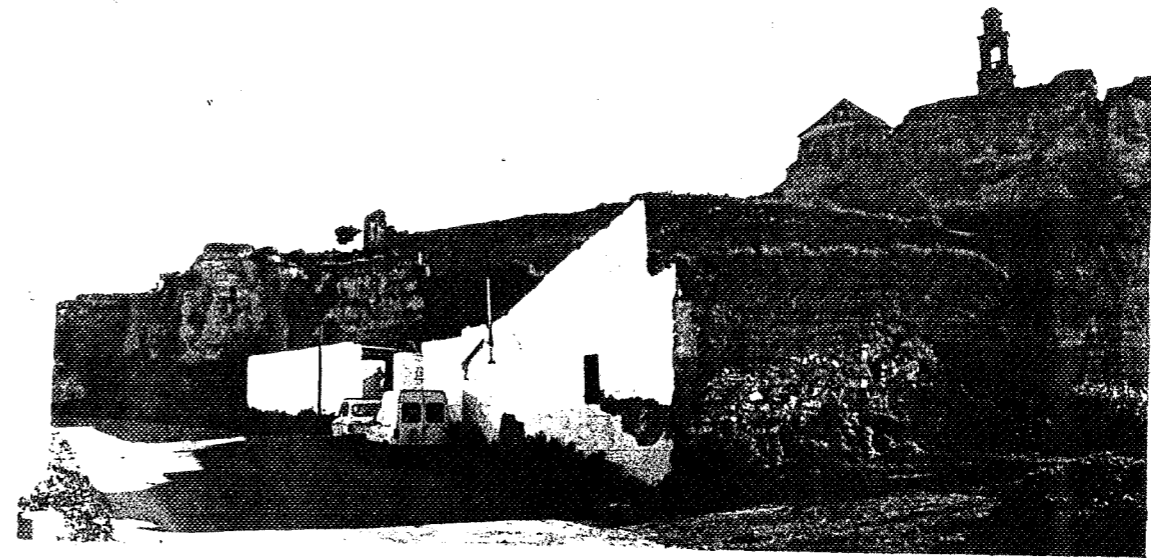
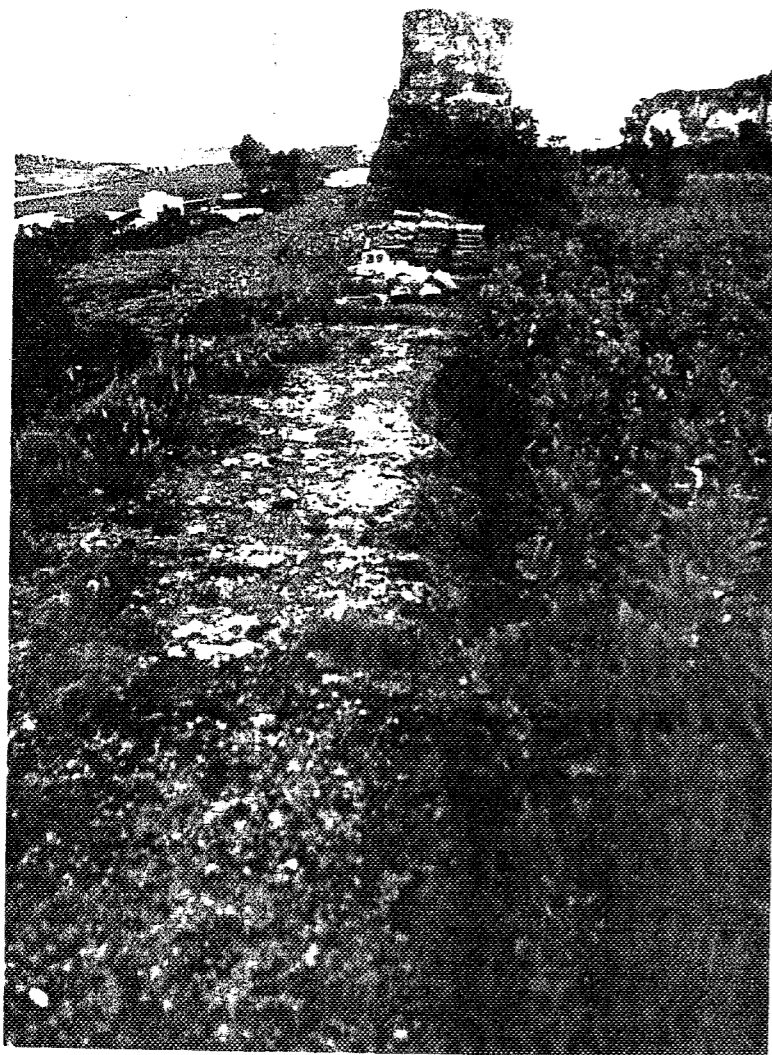
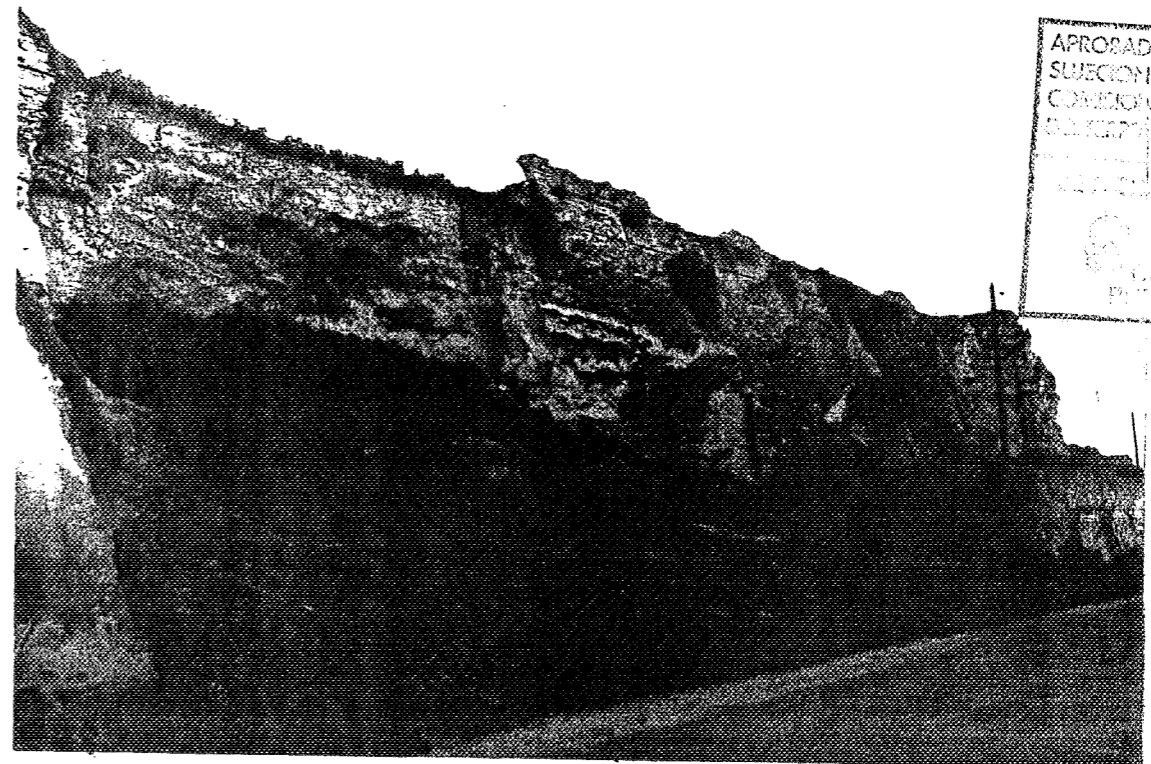
En las fotos inferiores se aprecia los unicos restos que quedan del almenado correspondiente a la barbacana inferior que da a la C.C.339.

Distintos aspectos de la muralla
a la C.C.-339.

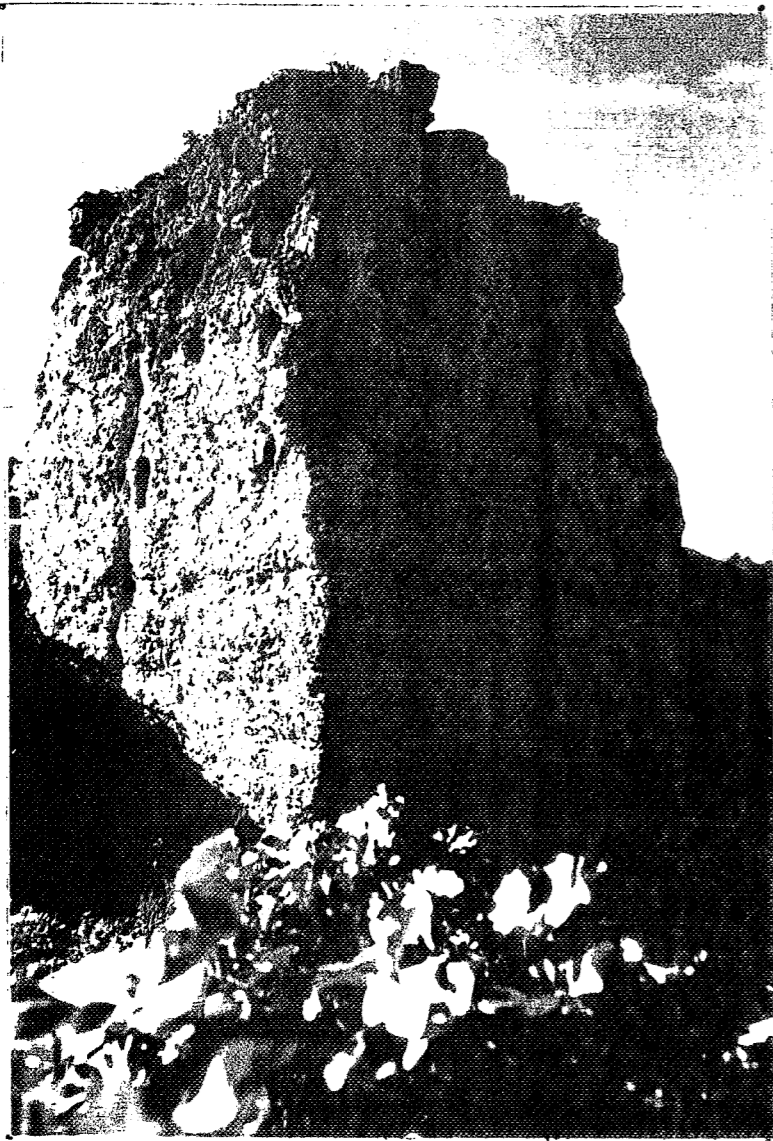
La torre que aparece en las fotos 21 y 22 (vista exterior e interior respectivamente) supone el comienzo del recinto palaciego, donde se confunden los restos de la fabrica del palacio con los de la muralla, (23) hasta llegar a la Puerta del Tiro donde una reciente restauración ha modificado su configuración anterior.

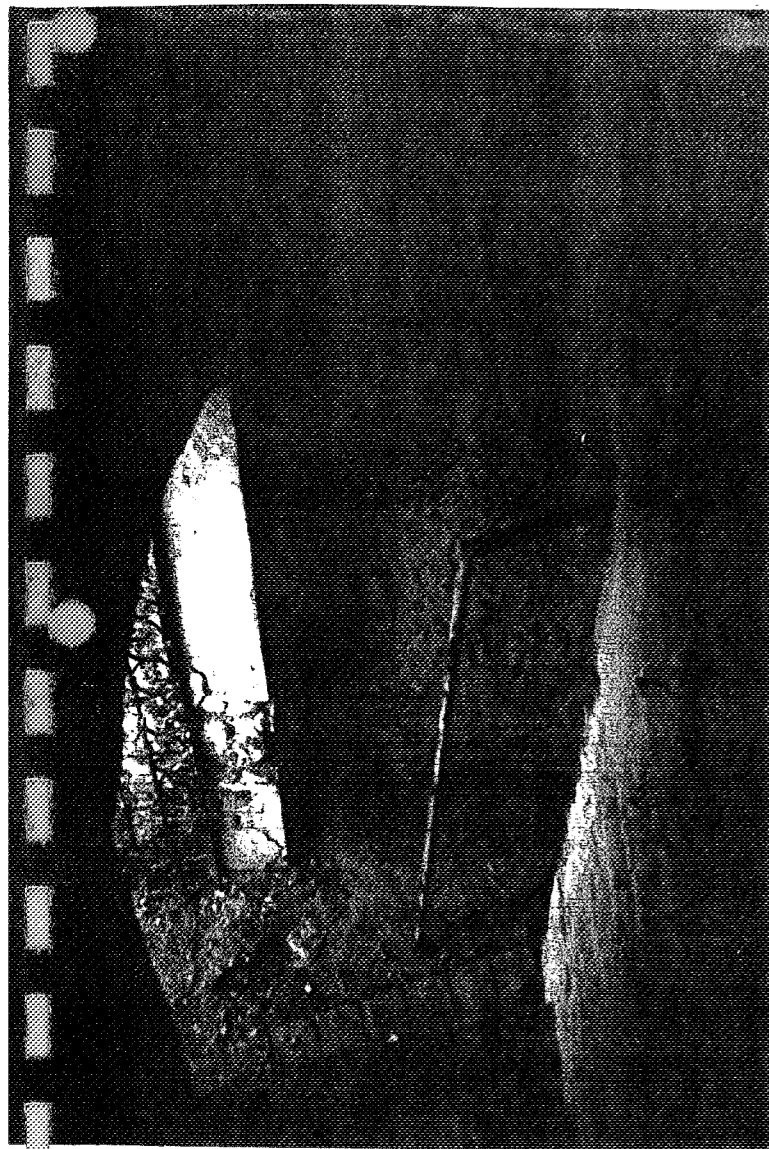
5

5.6.7.-Aspecto de la parte alta de la Puerta del Tiro, donde se aprecia el grave deterioro que sufre, las grietas en las claves son considerable, así como el tapiado de los huecos, arco rebajado interior o hueco abosinado al exterior.

Refuerzo de arcos y bóvedas. Reparación de la cubierta y demolición de construcciones adosadas.

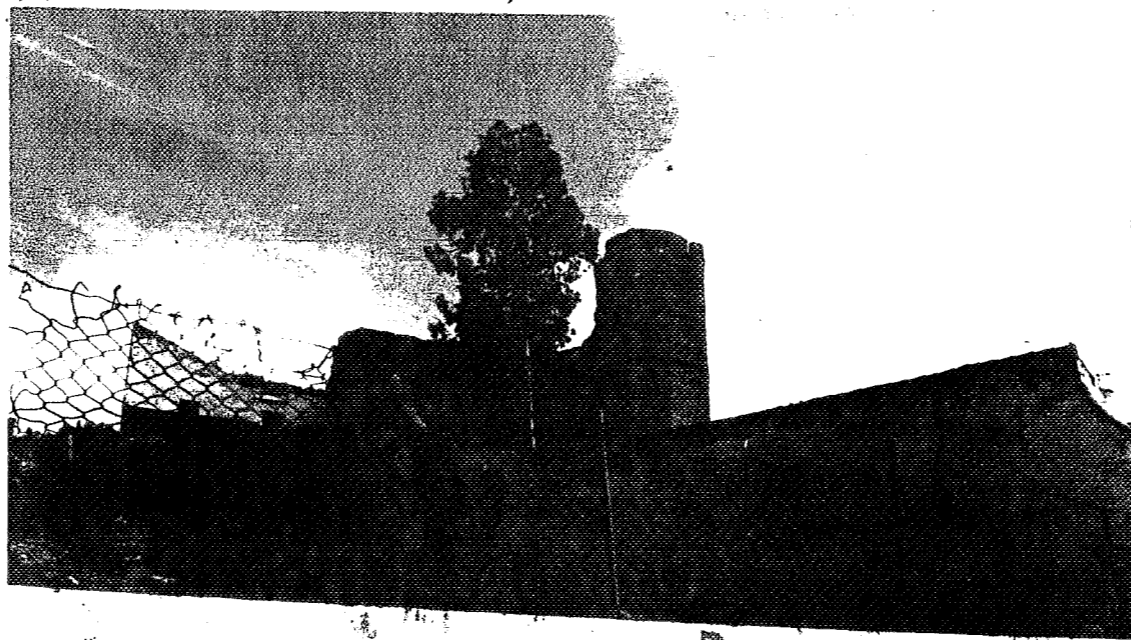
2

Vista de la Torre del Oro desde tres ángulos distintos, donde se aprecia la carencia de perspectiva y visibilidad. El entorno lo invade numerosas construcciones adosadas recientemente en todo su perímetro, que por su uso degrada y deteriora el conjunto. El acceso al mismo, sólo es posible a través de propiedades privadas.

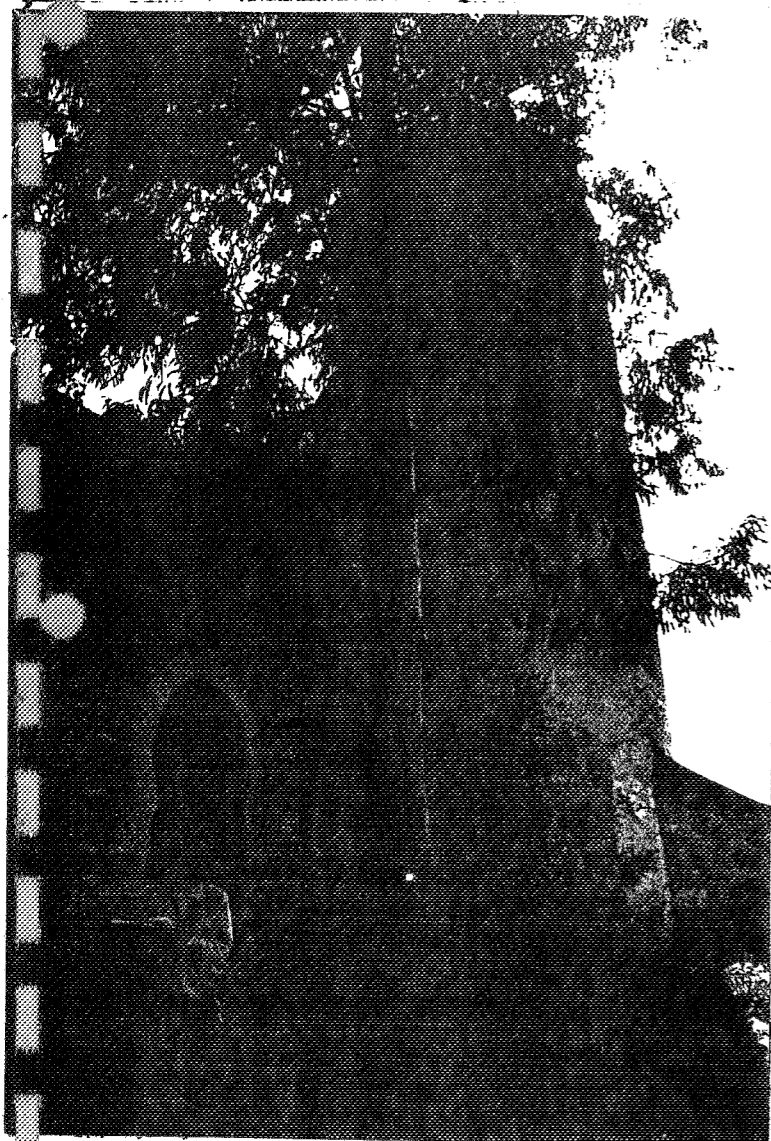
4

4. Vista de la Torre del Oro, que constituye el sistema defensivo de la Puerta.

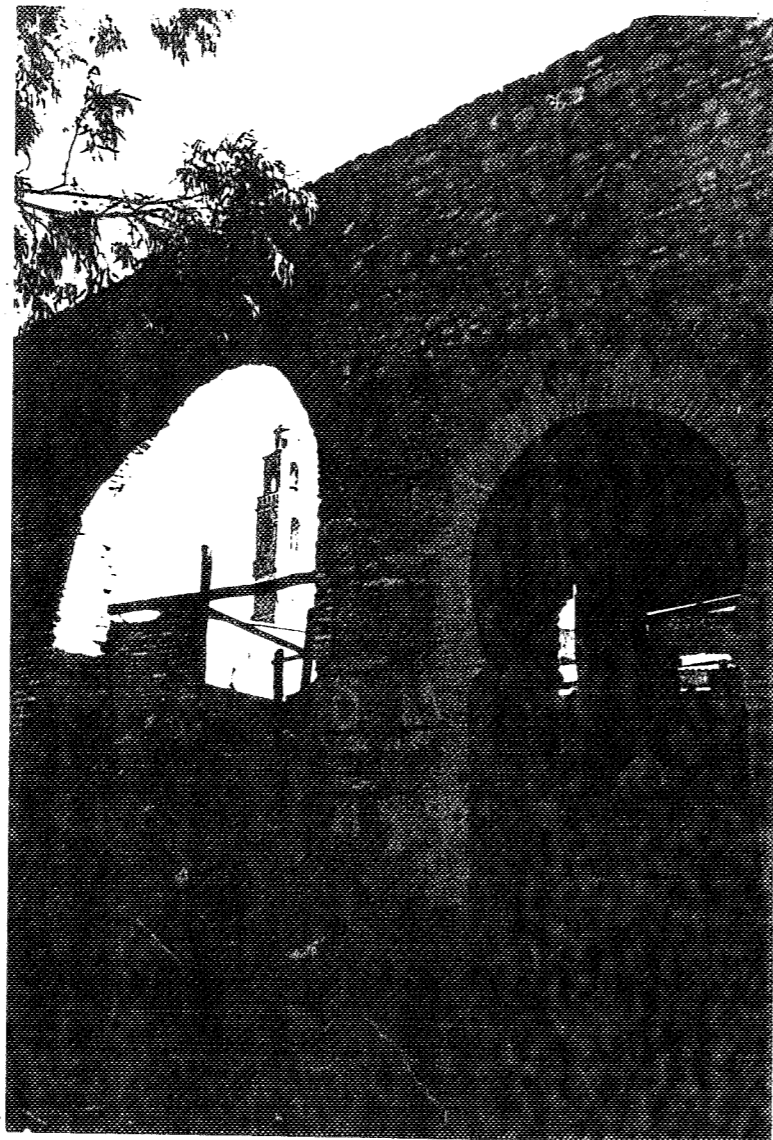
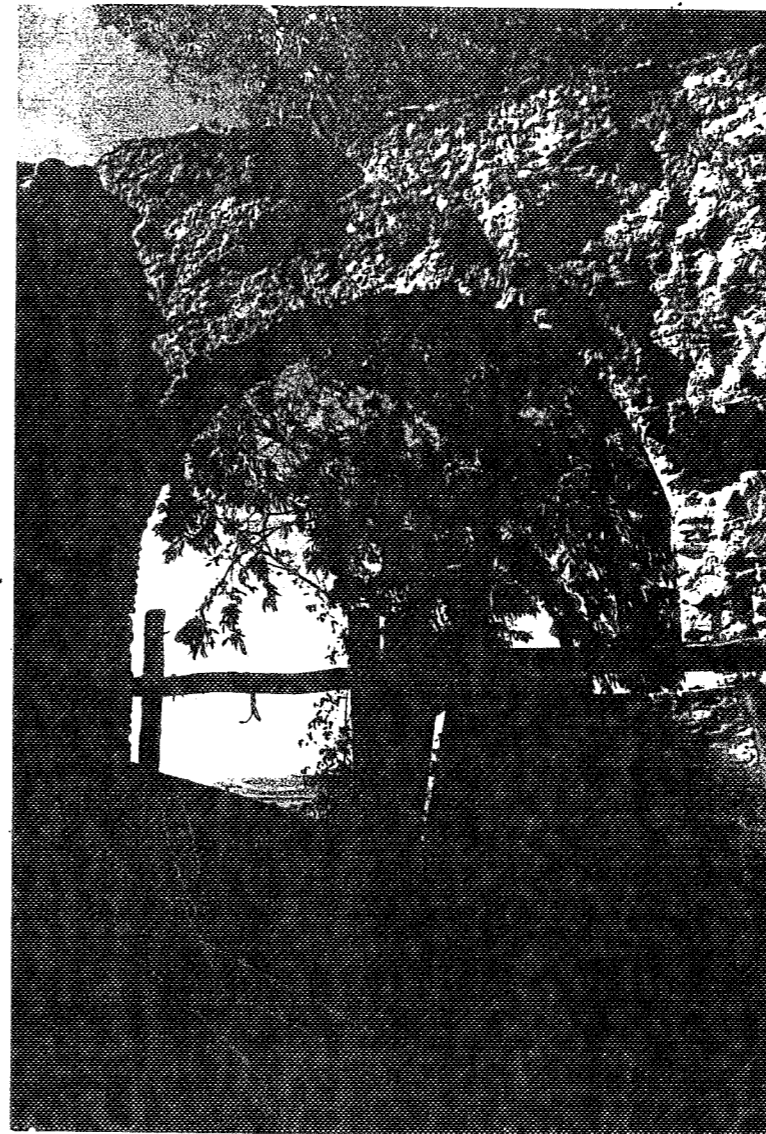
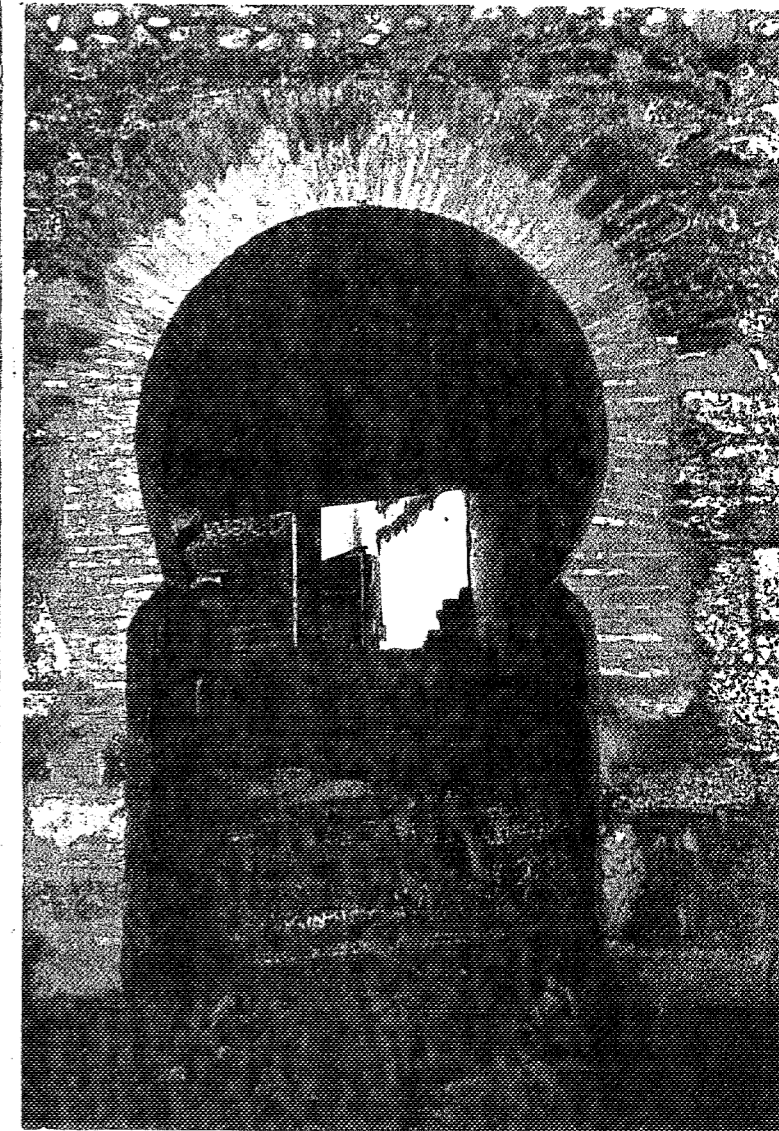
Presenta un gran deterioro y una reciente restauración ha desvirtuado su posible organización original. Hoy se utiliza para uso ganadero, agravando el mal estado en que se encuentra.

5, 6, 7. Puerta de Carmona, junto a la que se encuentra el Portillo, cuya apertura se efectúa en el S. XVI, según Morales Sastre.

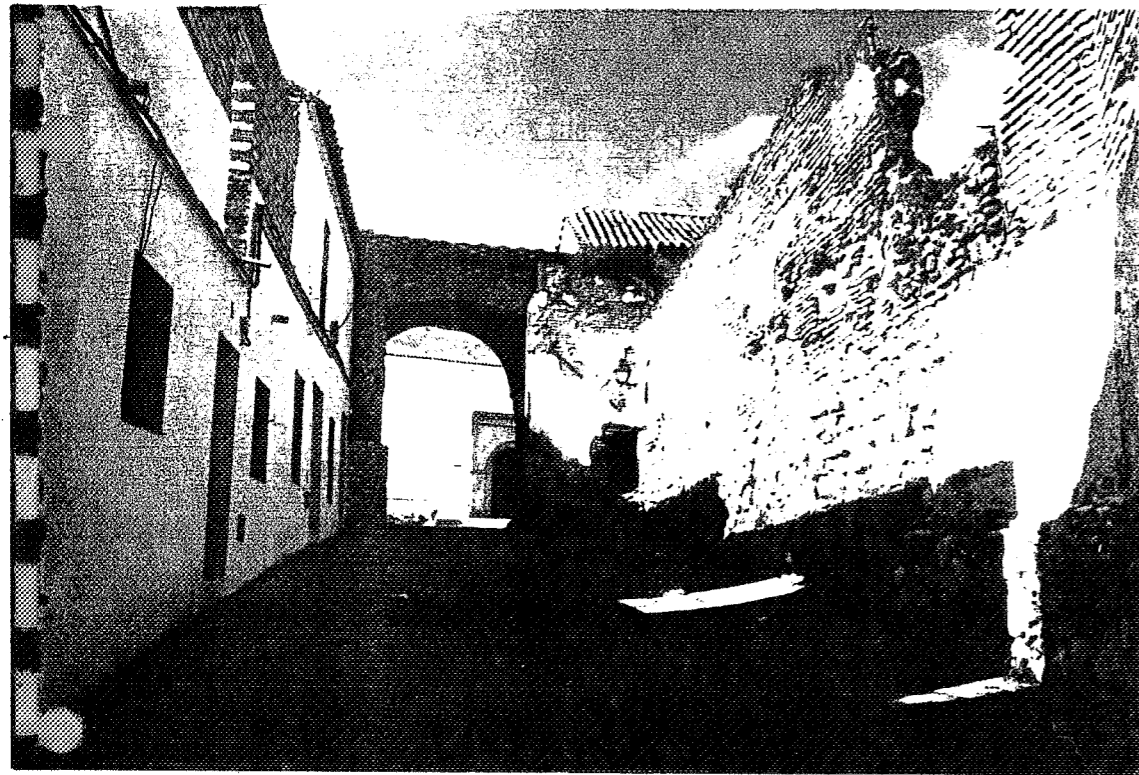
1

1.2.3 y 4.-Secuencias desde la puerta del Tiro hasta el patio mudejar de acceso al palacio Ducal en el que se observa la existencia de parte de la galeria primitiva, encontrandose parcialmente cegada por edificaciones residenciales. Esta conformada mediante arcos de medio punto y de medio punto peraltado, de luces desiguales, inscritos en alfices sobre columnas formadas con restos romanos y visigodos.

Una reciente restauración ha deformado la primera crujia suprimiendo una plaza (foto 1), donde se encontraba la portada actualmente en el Alcazar de Sevilla.

Demolición de construcciones adosadas, traslado de actividades.

Limpieza y revitalización del entorno y habilitación de acceso a toda la zona de los restos.

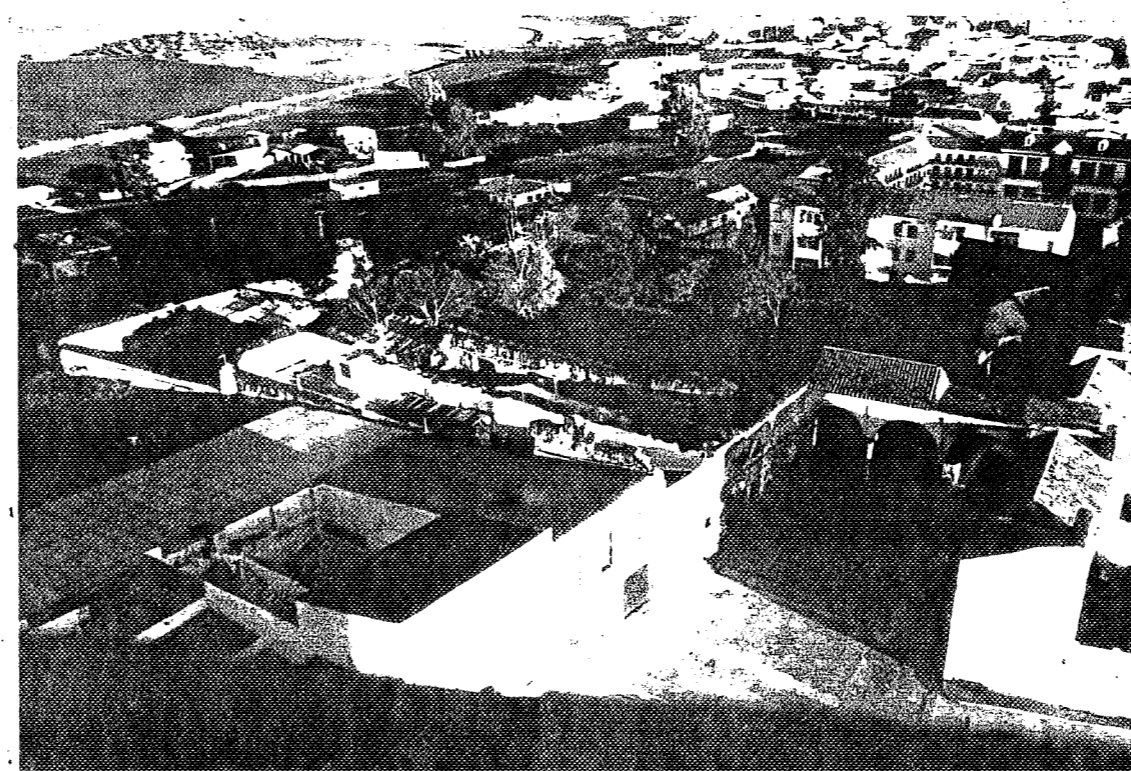
5

5.-Vista parcial del conjunto Palaciego en el que se observa la estructura de algunas de las estancias de grandes proporciones expoliadas y en ruina, existe un gran vacio ajardinado, que posiblemente según el manuscrito de Morales Sastre responderia a patios que articulaba las estancias del principe, cuya fachada daria a la Plaza Ducal y el resto del Palacio.

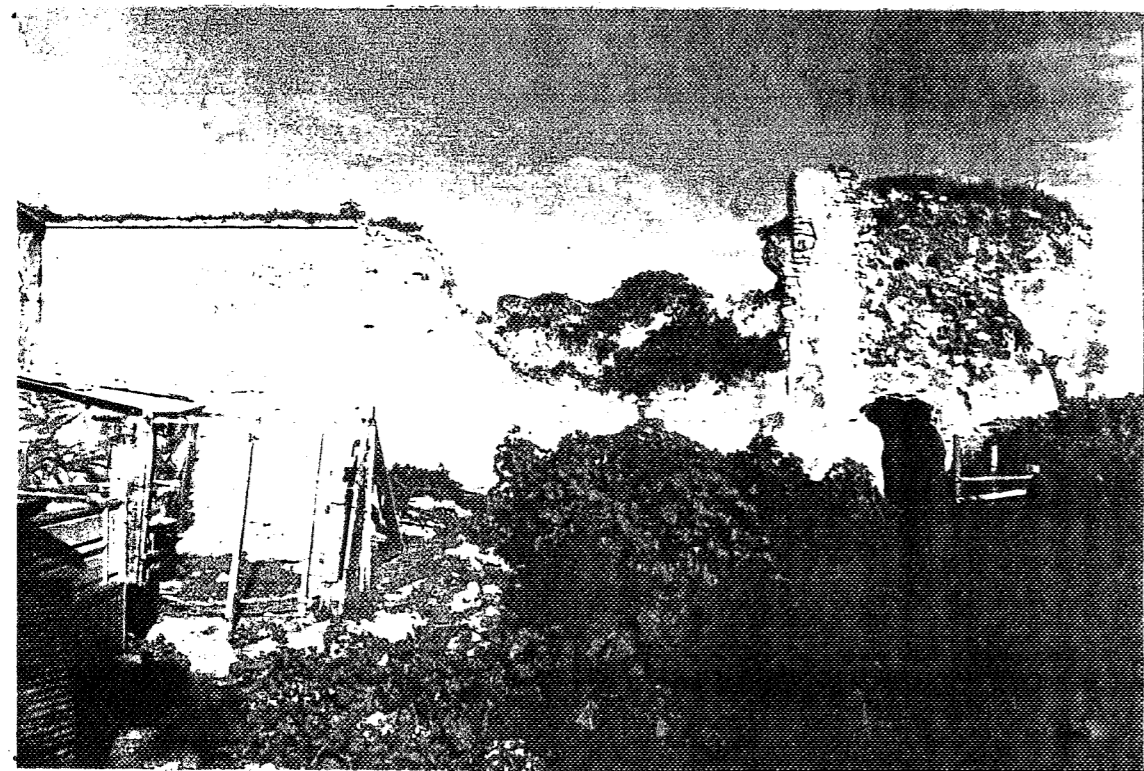
Distintos aspectos de la zona donde se situaban las estancias ducales y las de caracter representativo (salón de audiencias, bibliotecas, etc...)

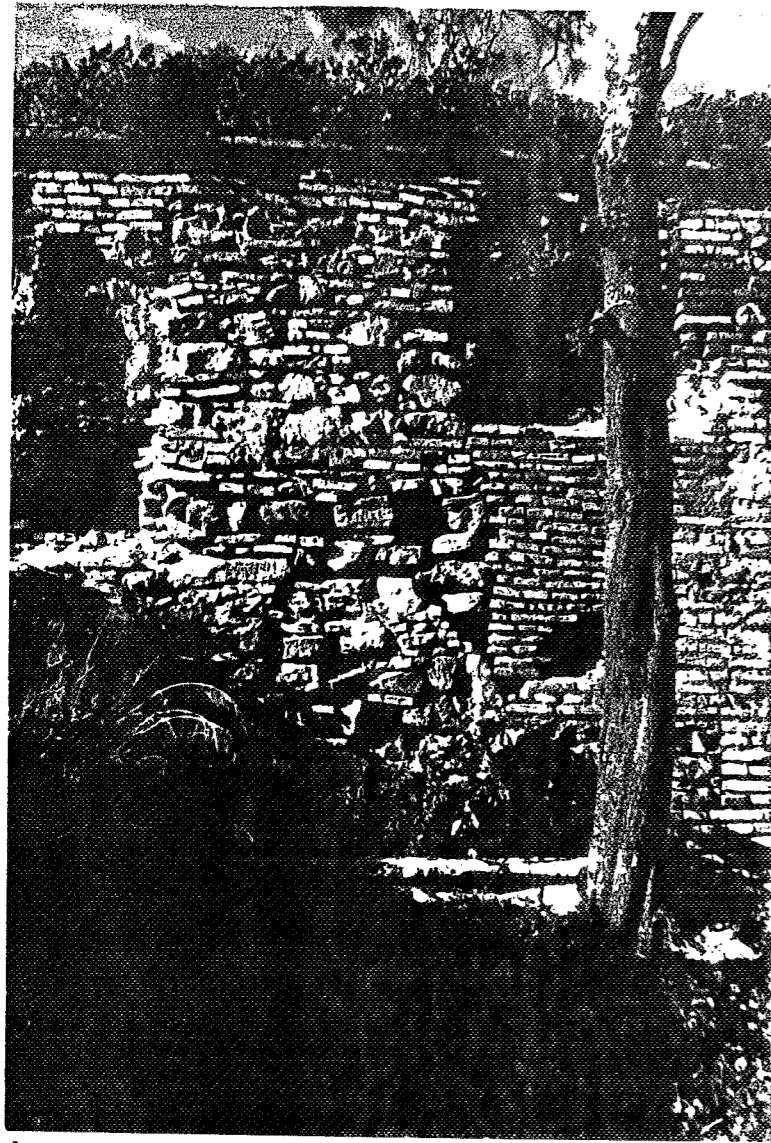
11

11.-Se aprecia el aparejo irregular de uno de los muros de las estancias observándose la estructura que pudo haber deyerminado el viejo alcázar almohade.De ahi la existencia de algunas zonas de tapial.

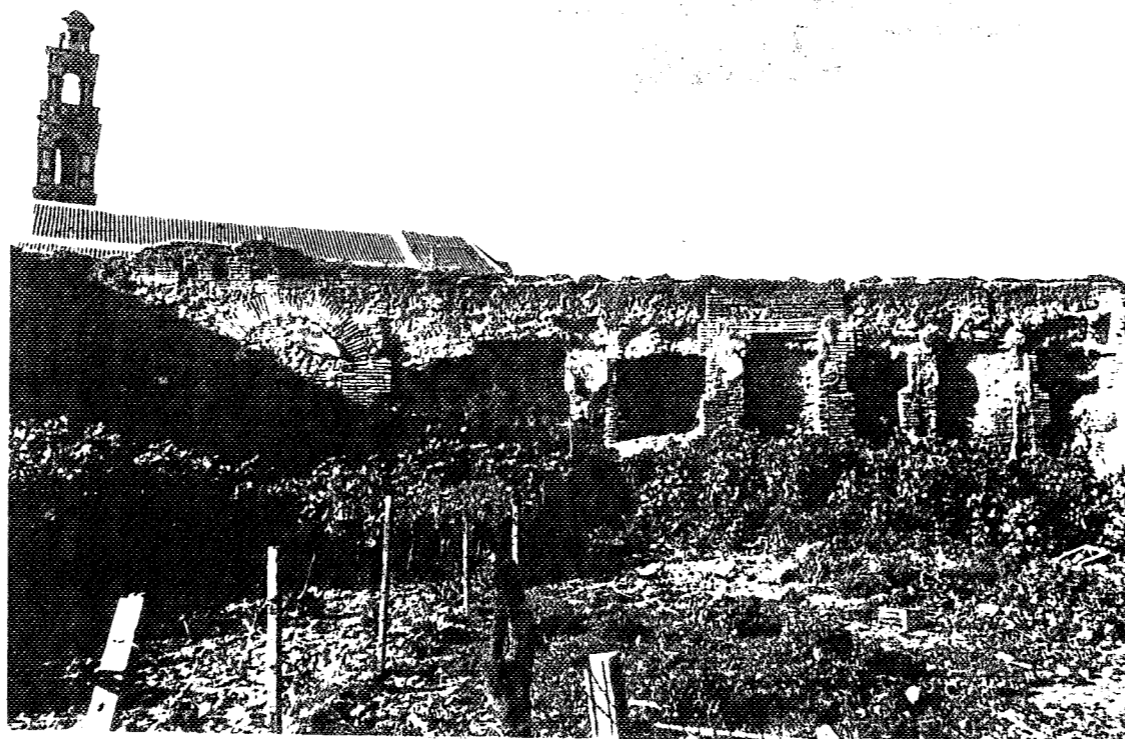
12

12.13 y 14.-Interior de las estancias mas importantes del palacio.Por la descripción que hace Morales Sastre de dichas estancias y de su gran ornato del que aún quedan restos en la zona sur del Palacio,donde, en la fotol2 se puede observar una estructura muy variada de huecos lo cual es imposible a partir de ellos hacer un levantamiento real de lo que podria haber sido en su dia e incluso la existencia de una segunda planta segun se apunta en el manuscrito de Morales Sastre, de la cual no quedan restos,en 13 y 14 existen aún restos de trinos de yeserías renacentista

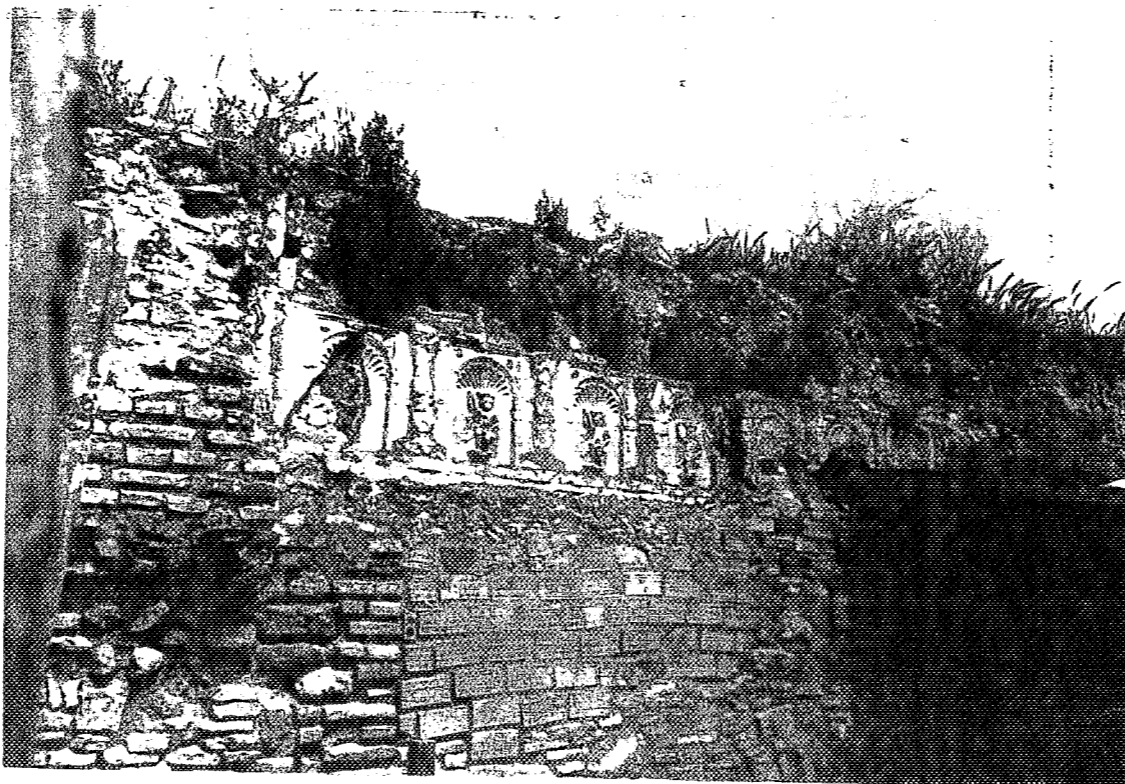
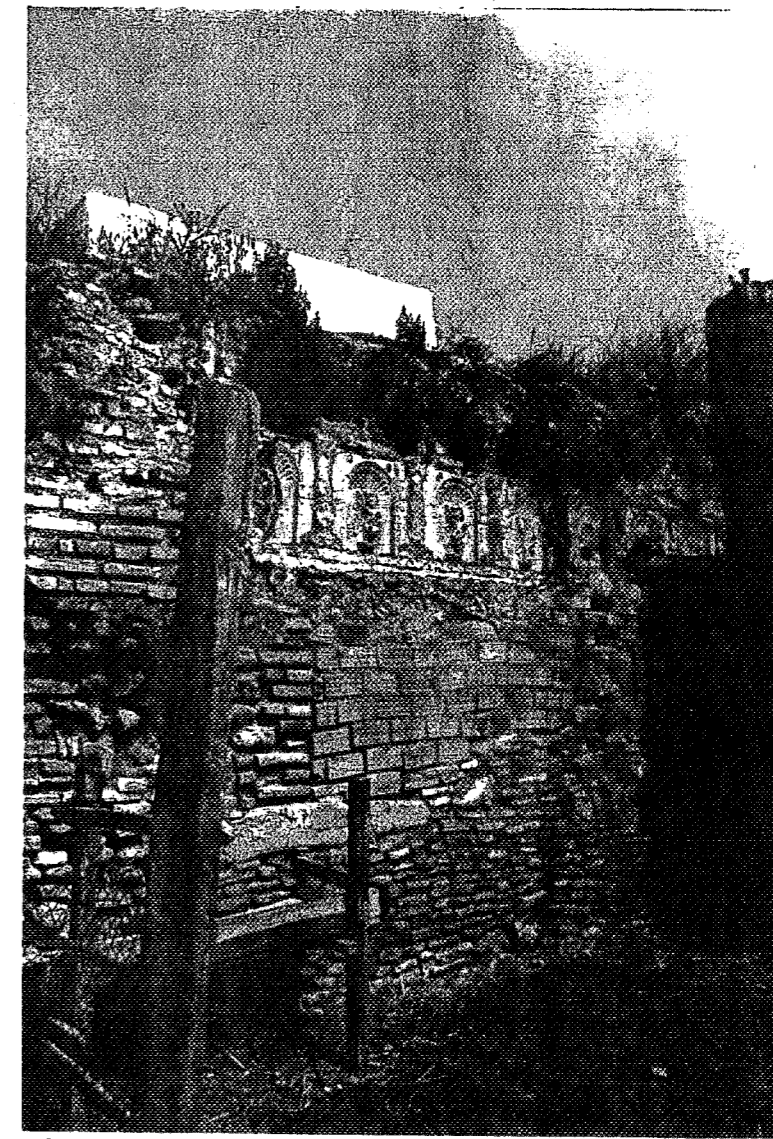
13y 14.-Interior de las estancias representativas.La profusión de huecos, fruto de distintas intervenciones,hace dificil la lectura de su estructura.

De las intervenciones renacentistas queda restos de decoración,que respondian a un complejo y refinado programa simbologico de caracter profano y mitologico.
