**ESTUDIO BASE PARA LA
CATALOGACION URBANISTICA DE
LOS EDIFICIOS INMUEBLES Y DE
LOS ESPACIOS LIBRES INTERIORES
Y EXTERIORES.**

ESTUDIO BASE PARA LA CATALOGACION URBANISTICA
DE LA CIUDAD DE MARCHENA

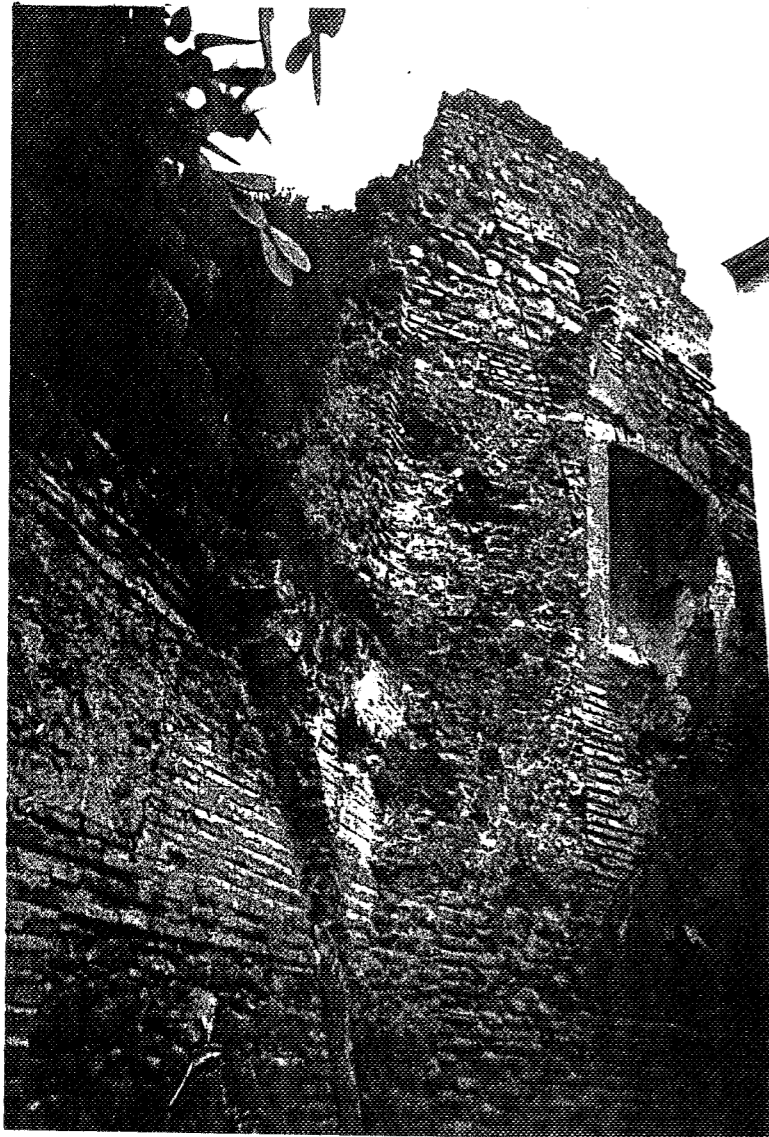
14,15,16 y 17. Restos de los muros de las Estancias del Principe, vista desde donde en su dia se encontraba el Convento de Capuchinos.

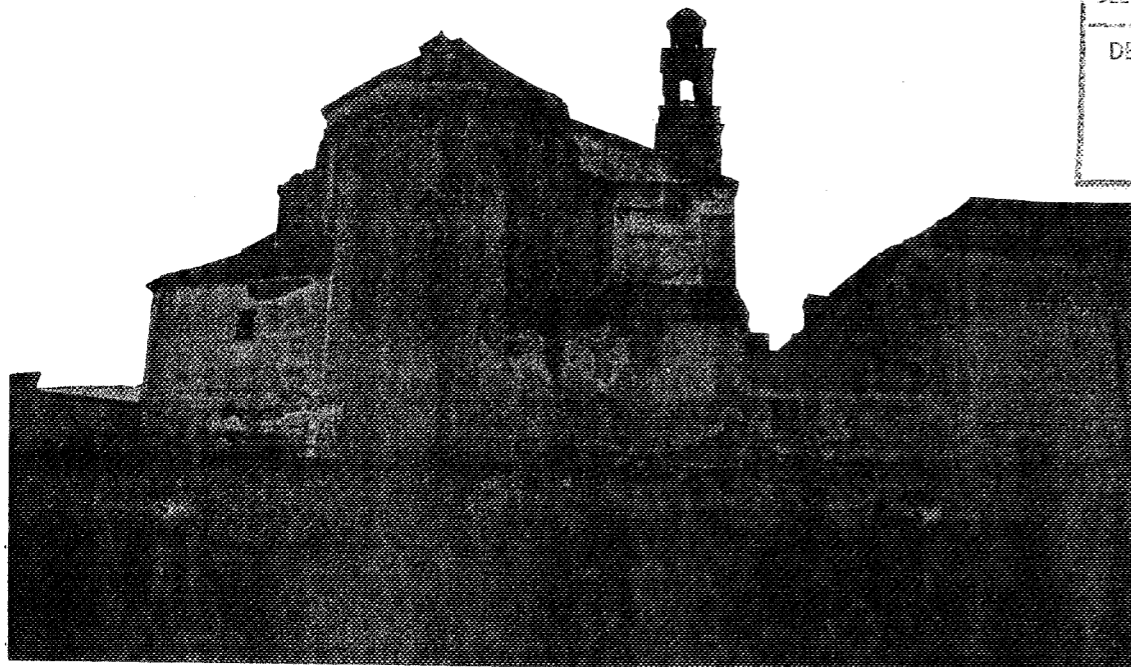
3

3. En la parte posterior, puede apreciarse el deterioro de la fábrica, causa de la humedad de capilaridad, que provoca el desprendimiento de los enfoscados. Así como la vegetación parásita, que crece en la cubierta.

Restauración de cubiertas y cara externa de la fábrica.

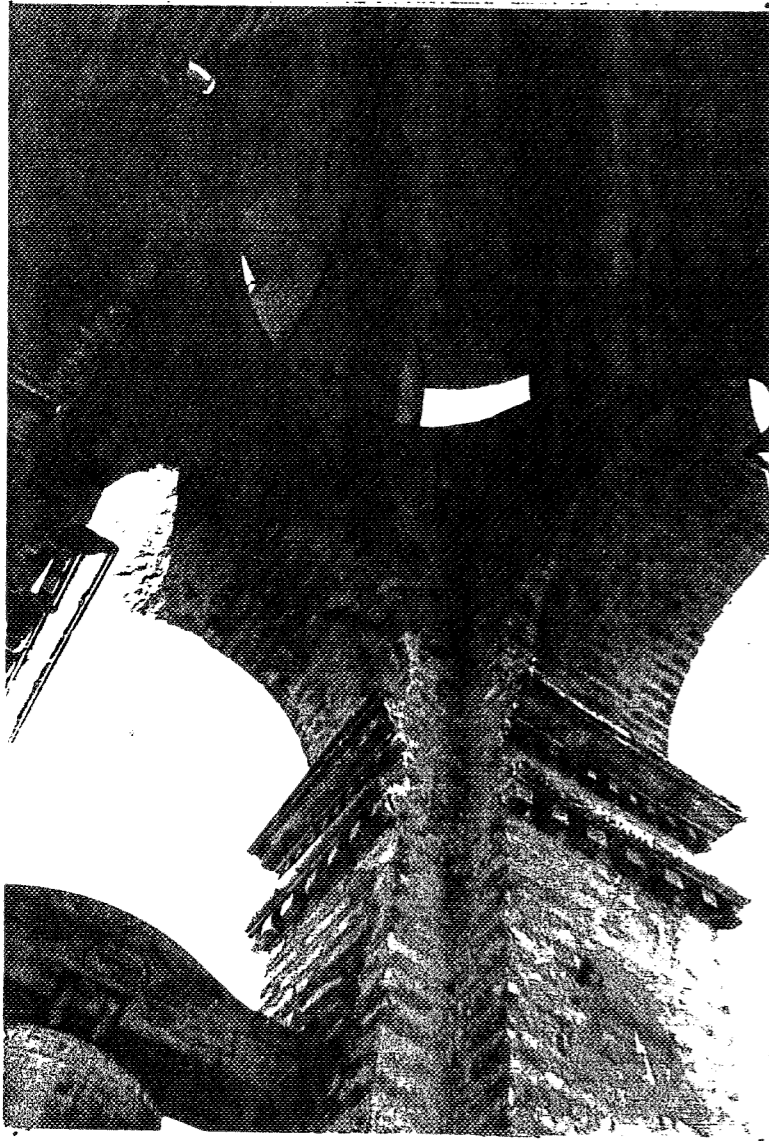
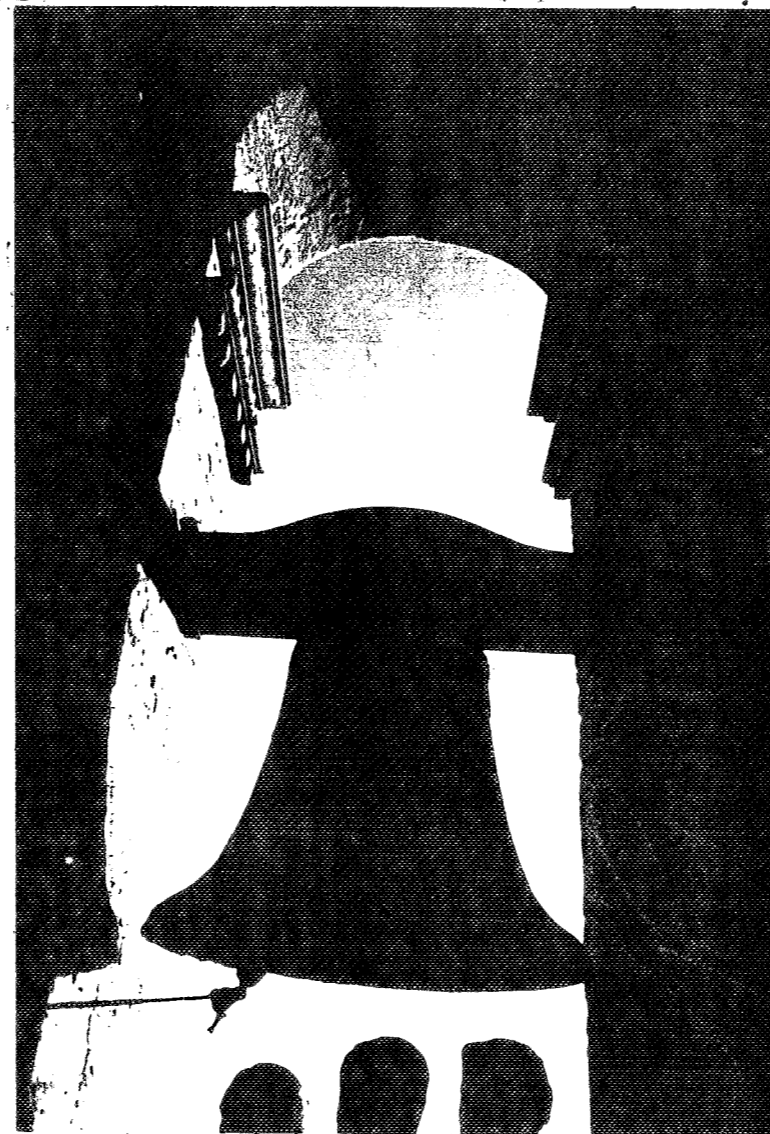
4.5.- La fábrica de la torre se encuentra en buenas condiciones, si bien el último cuerpo está arriostrado por elementos metálicos. Conserva en algunos elementos parte de la pintura original, que en el resto ha perdido por completo.

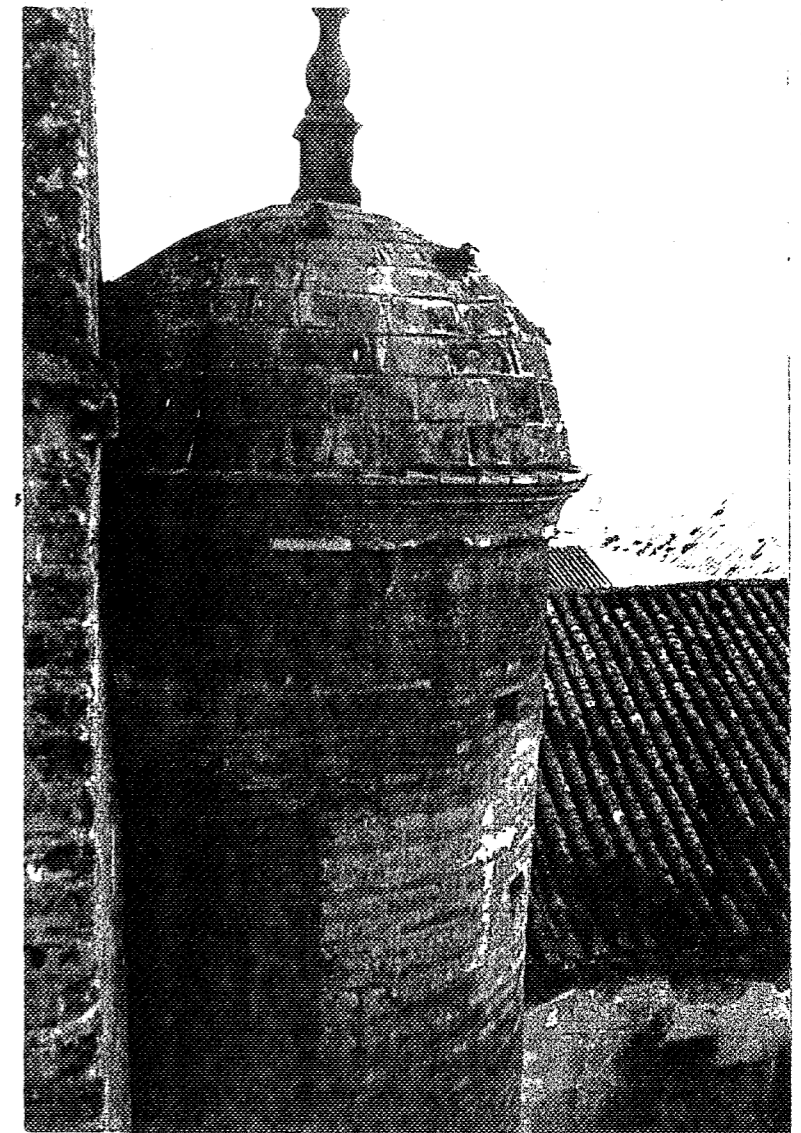
6

6.- Garita exterior de salida del tramo inferior de la escalera, que al estar asentada sobre tapial macizo, discurre lateralmente a ella, hasta superar este tramo.

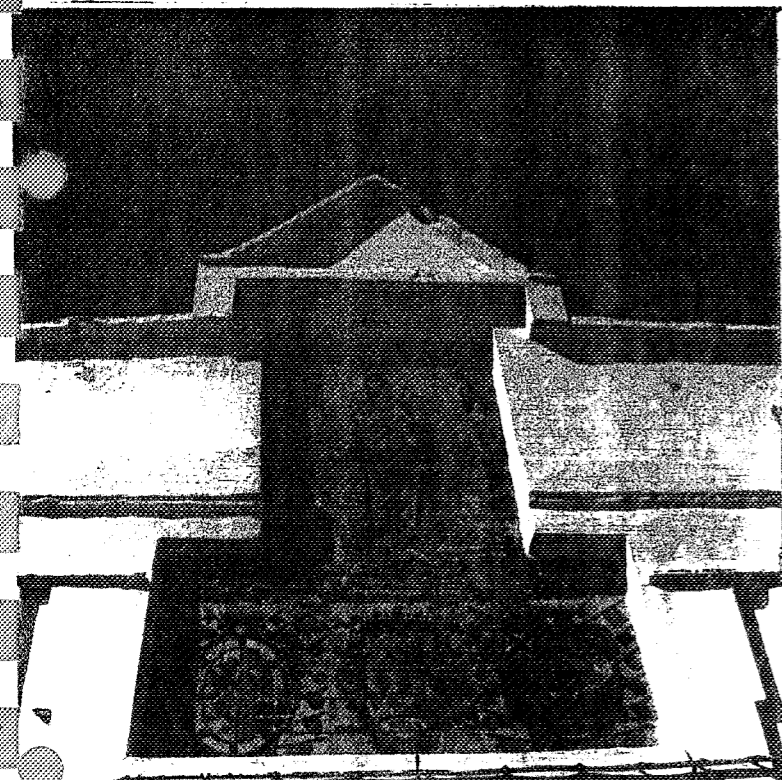
1

1.-Panel de azulejos S.XVII,sobre la puerta de entrada al convento.Los elementos que configuran la portada,pertencen al repertorio de elementos clásicos,propios de la época,manejados,como en el resto del edificio,con un ingenuo esquematismo.

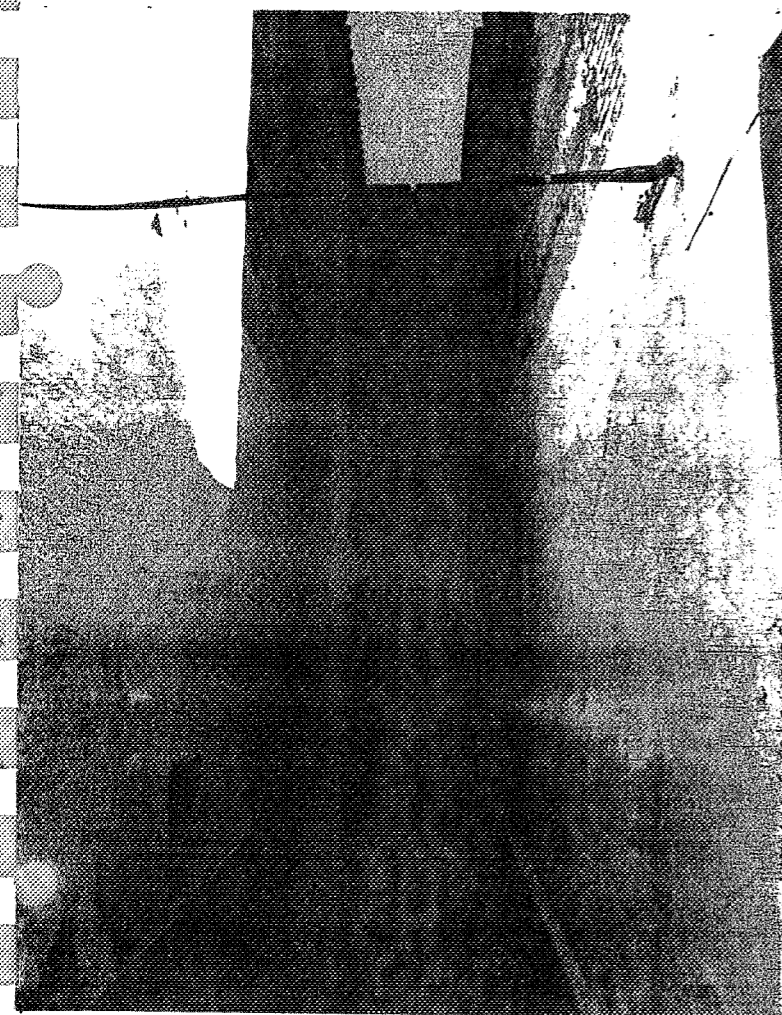
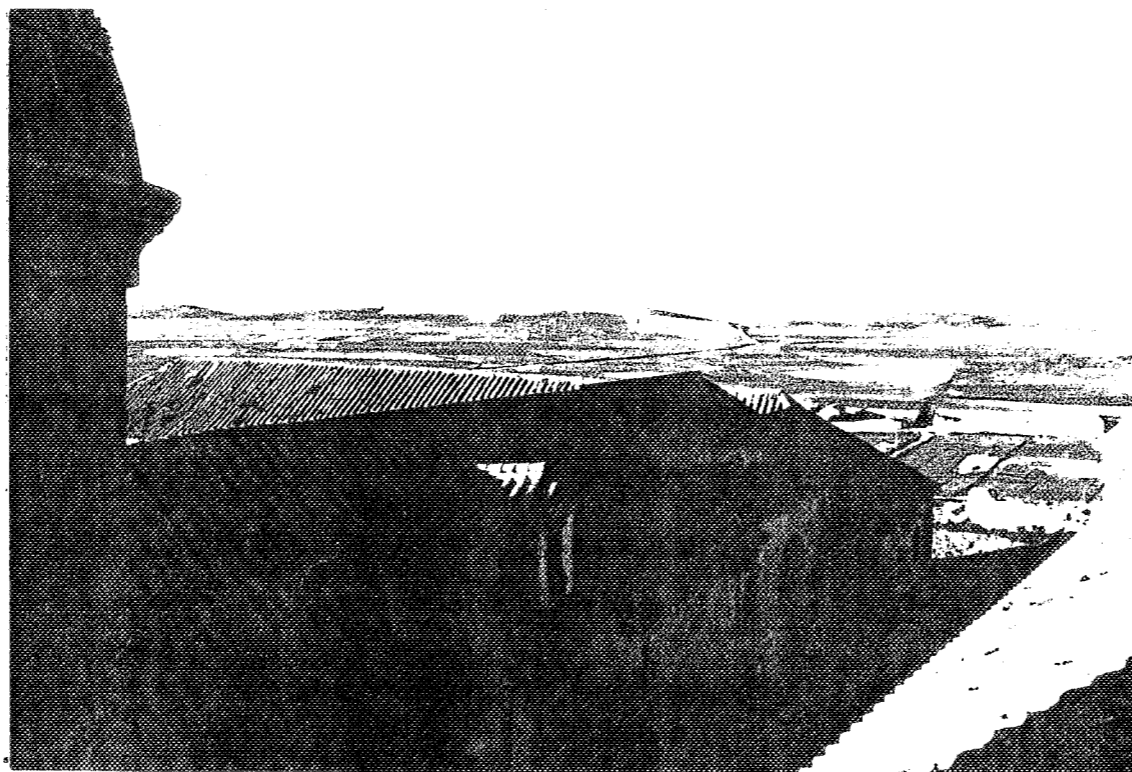
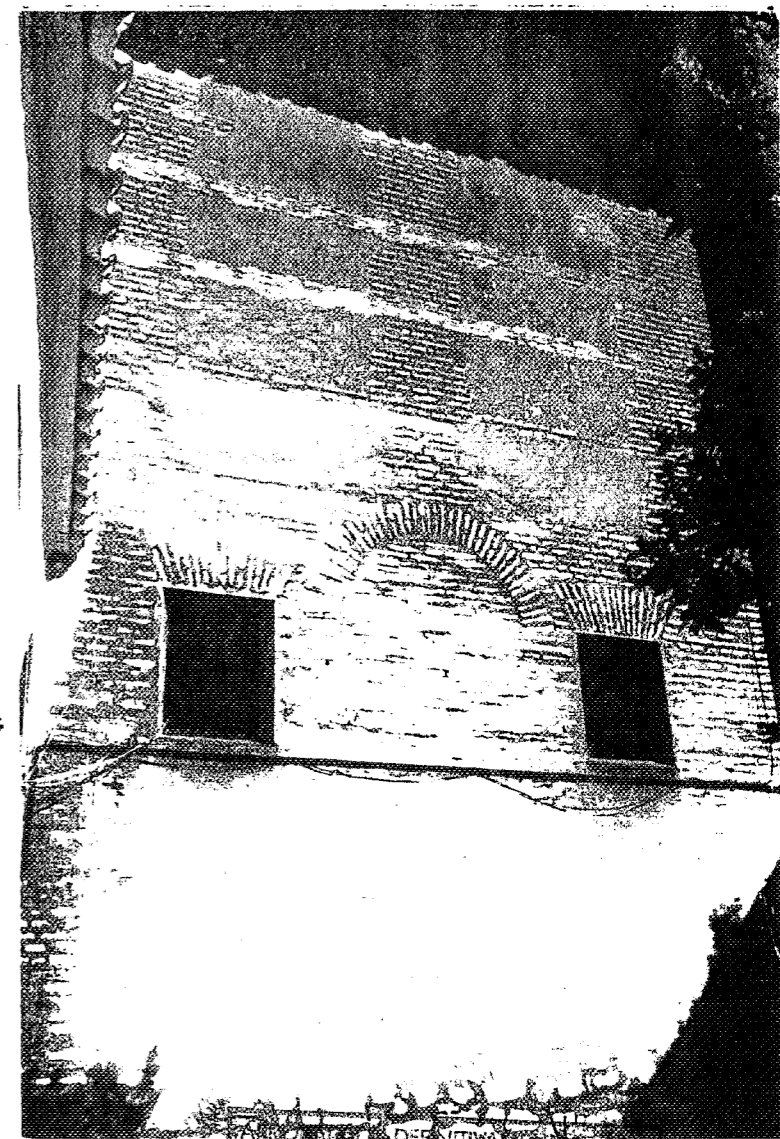
3.4.5.6.-La iglesia,está construída con aparejo de tapia real,con base de mampostería.En los pies ha desaparecido el enfoscado original y la decoración pictórica,aún apreciable en el muro lateral (5,6).

Restauración y supresión se los añadidos y reformas que ha sufrido, a fin de recuperar su disposición primitiva.

Parte de los muros exteriores de la iglesia conserva parte de la decoración pictórica original, que debería reintegrarse.

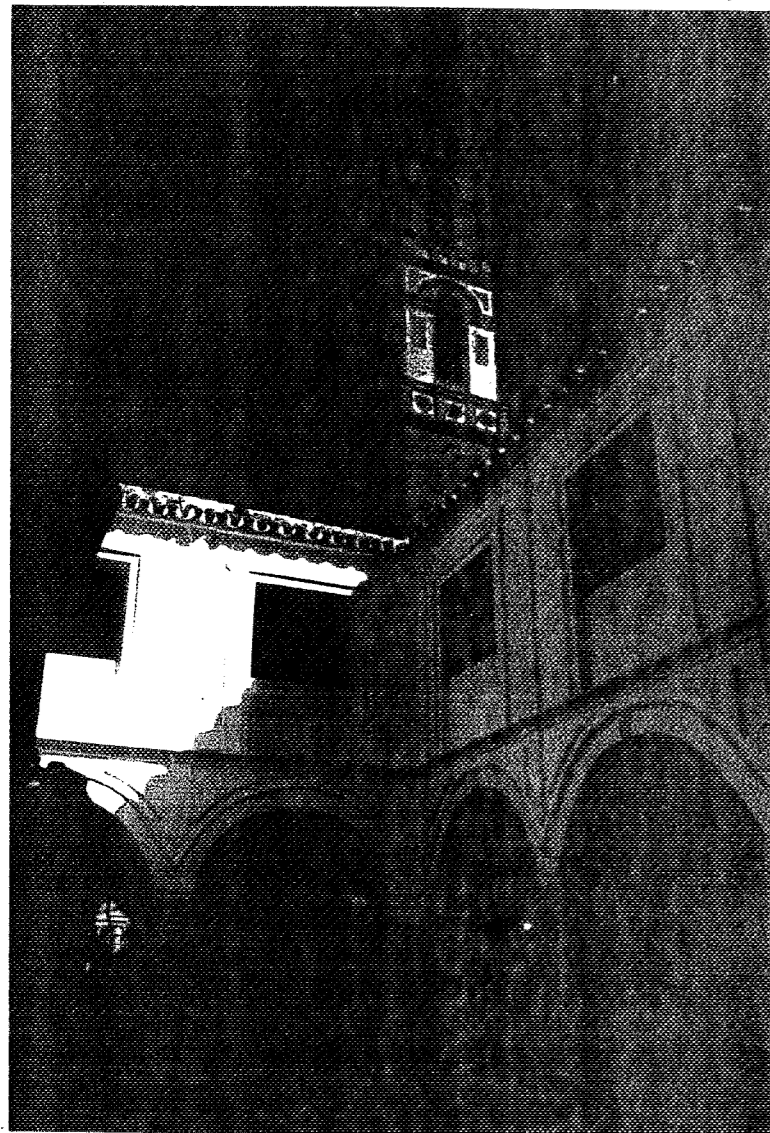
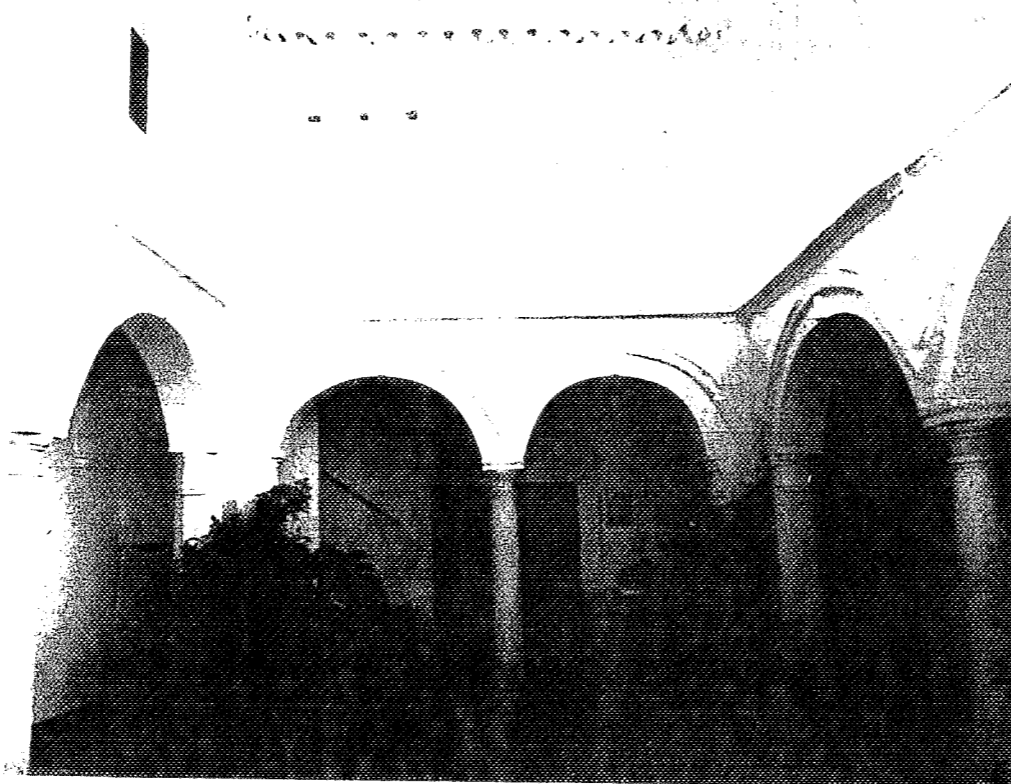
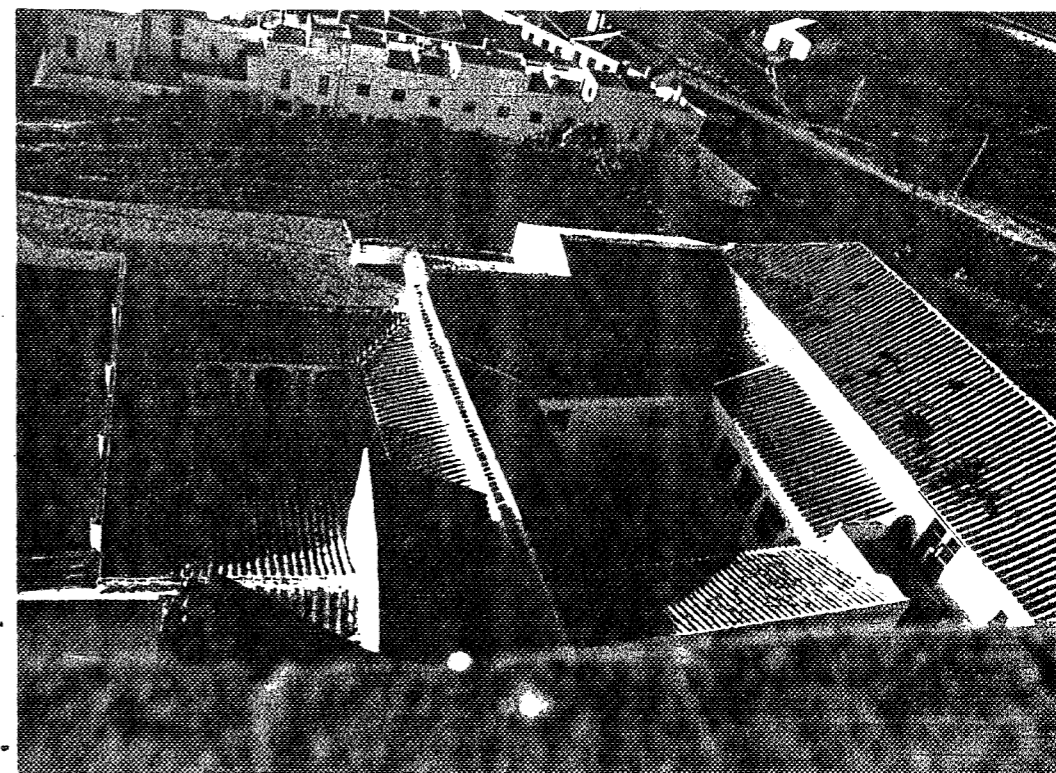
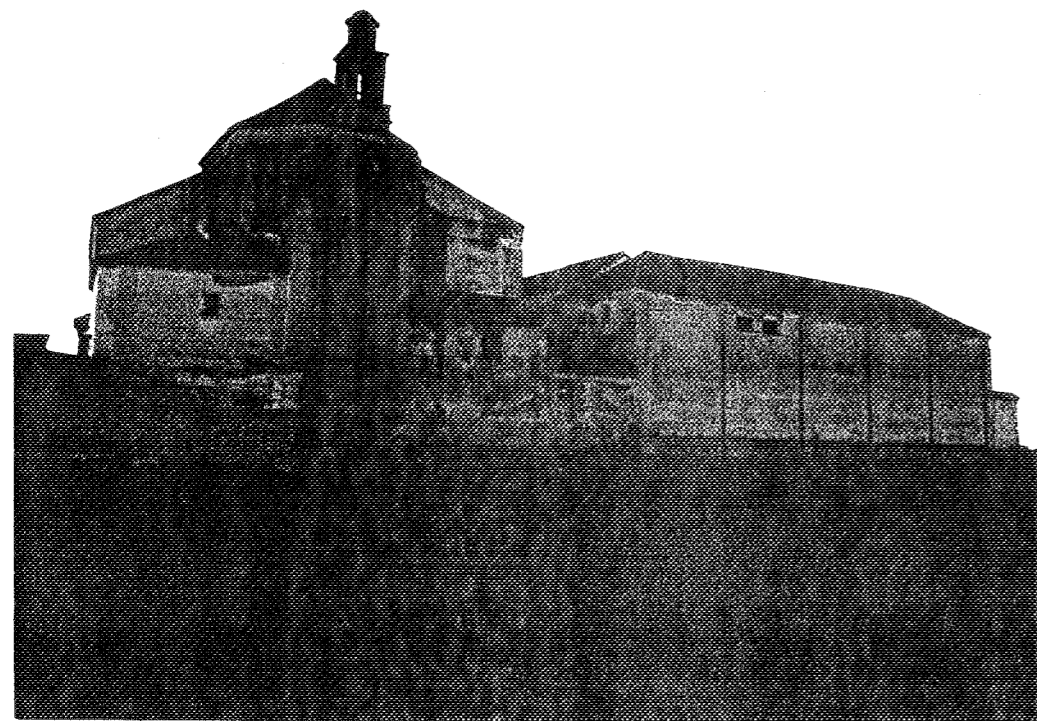
En las fotos superiores, se aprecian los tres patios del conjunto. Uno de ellos, el más simple por su configuración, puede responder a esquemas hispano-musulmanes, los otros dos, aunque de configuración clásica, están contaminados, en algún grado, de mudejarismo, en un caso, en los pilares ochavados de esquina y en otro, en los alfiles que circunscriben los arcos de la planta alta.

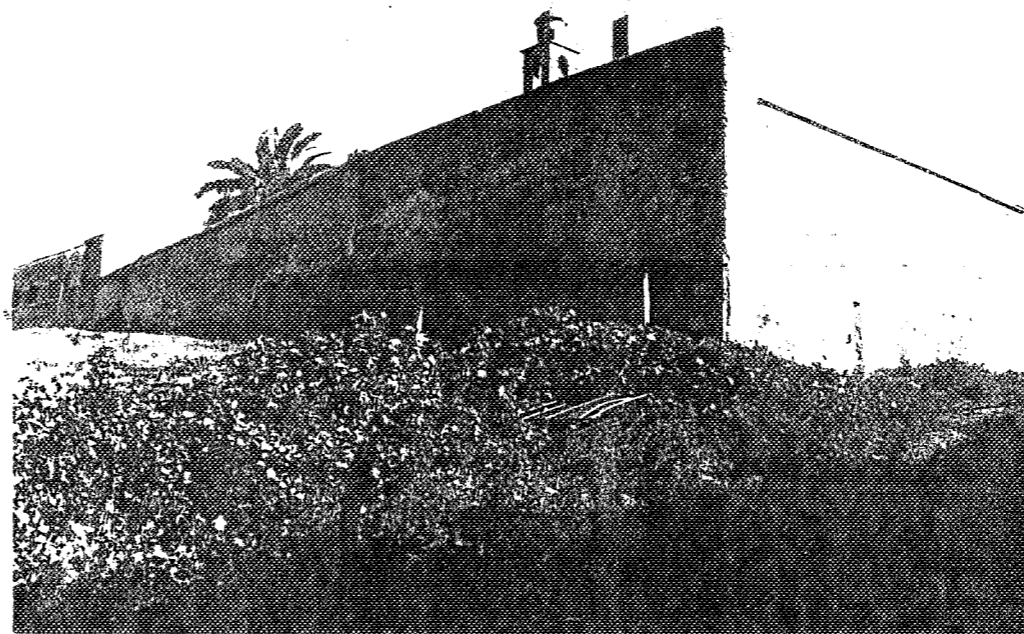
5

En el convento se han realizado bastantes intervenciones y reformas que han alterado la configuración de algunos elementos, a la vez que se han suprimido otros, como puede observarse en 5.

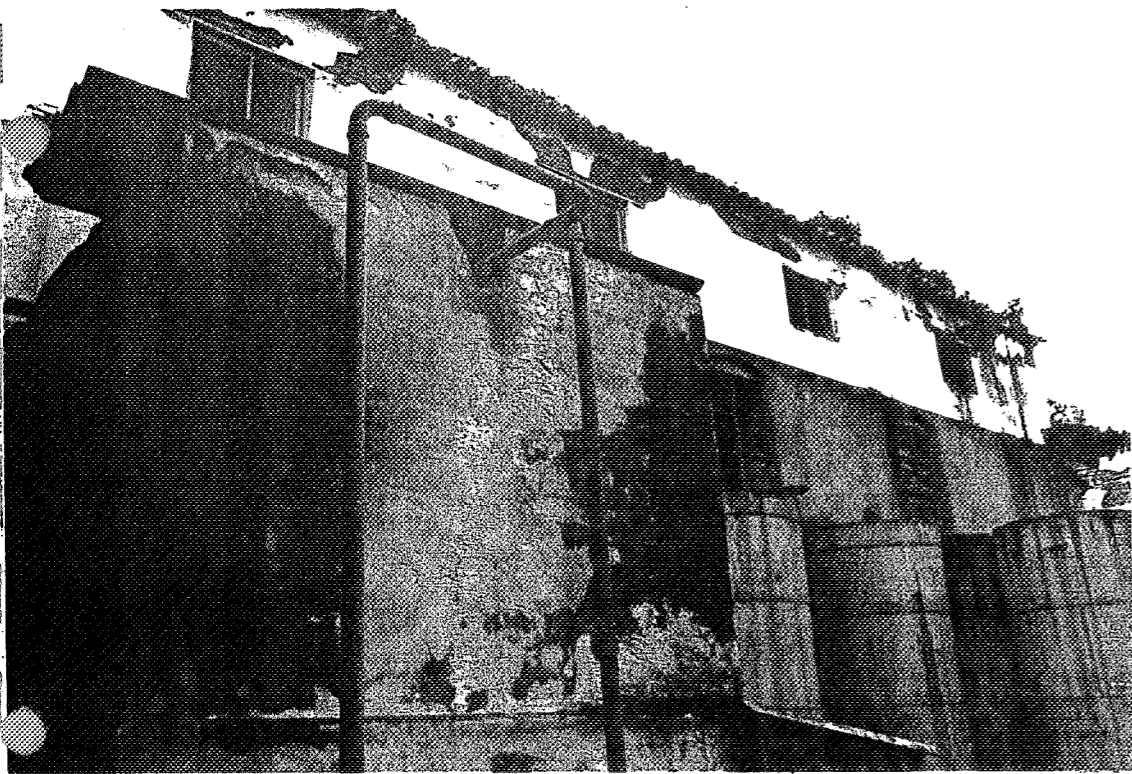
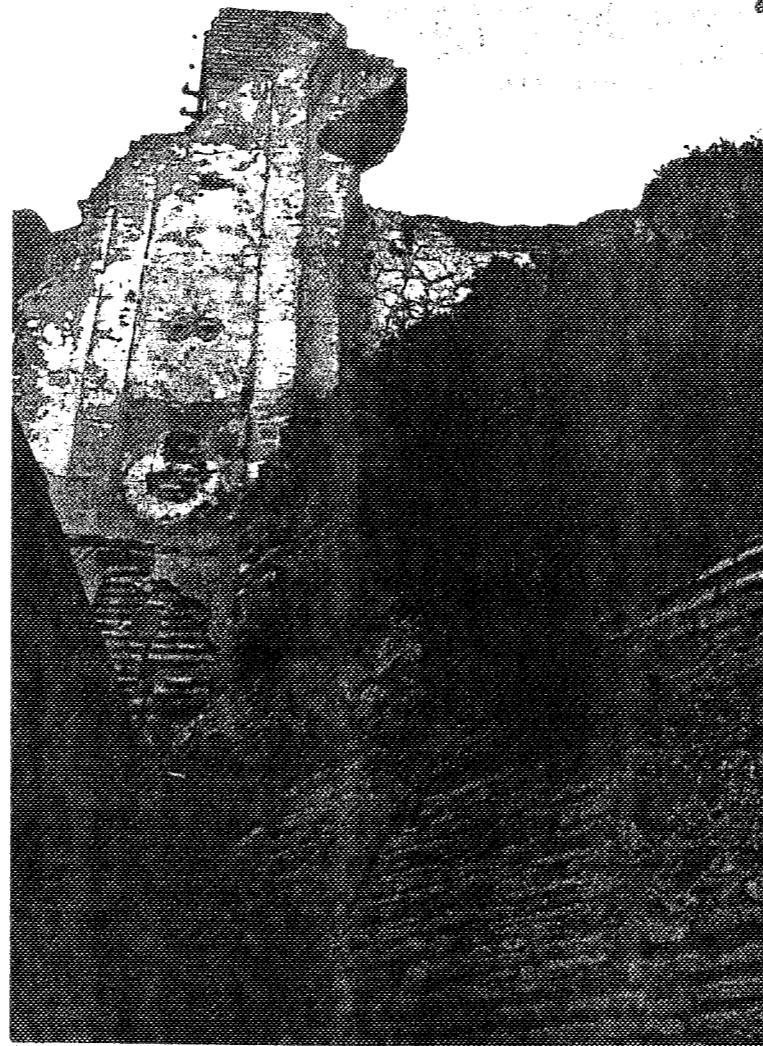
1.3.-Edificación existente, por la que se accede a las naves abovedadas subterráneas. Podemos apreciar la ubicación de la maquinaria del matadero de aves que ocupa actualmente estos restos.

El edificio que aparece en las fotos, se encuentra en estado de ruina, y su interés es más histórico que arquitectónico. Sin embargo, las naves subterráneas, cubiertas por bóvedas de cañón, se encuentran en buen estado.

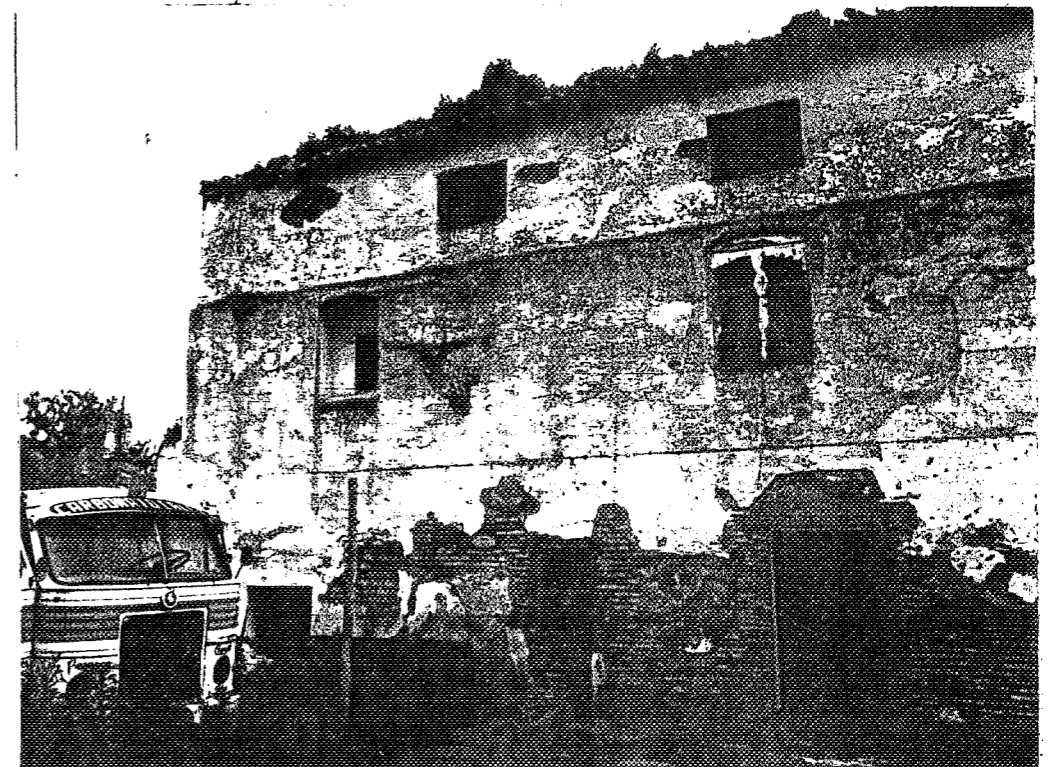
2.-Resto del arranque de un arco, perteneciente, por su situación y escala, a la nave de la iglesia.

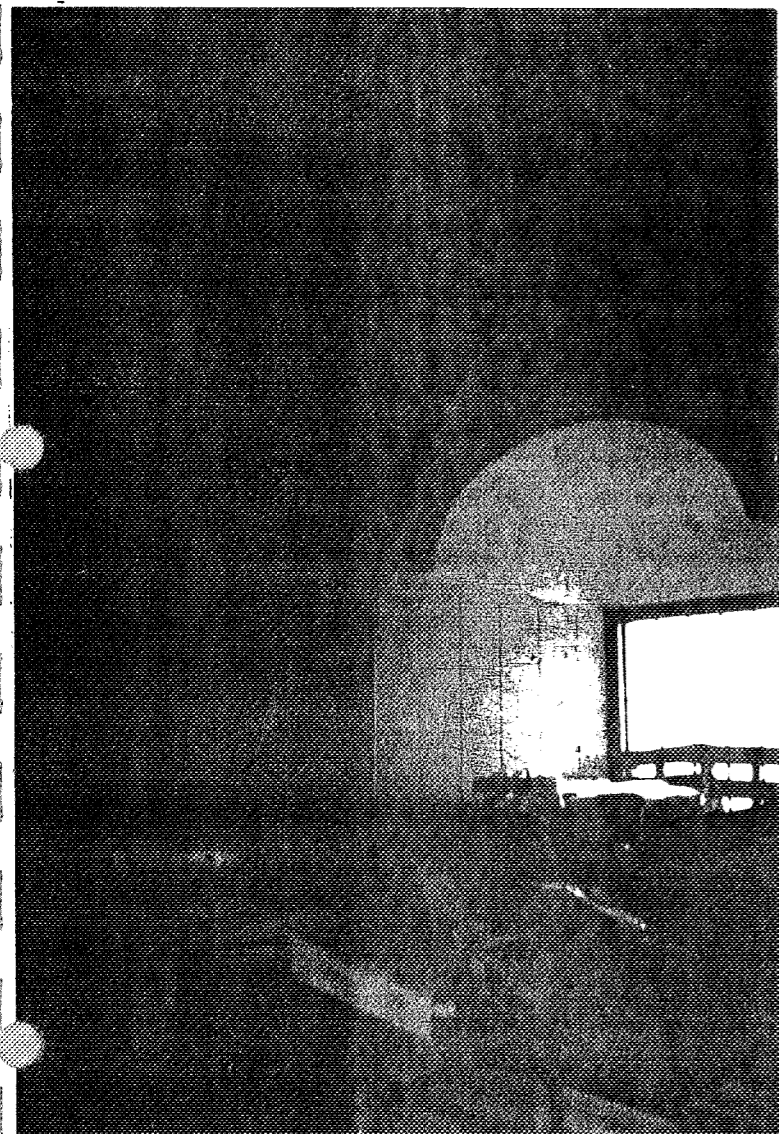
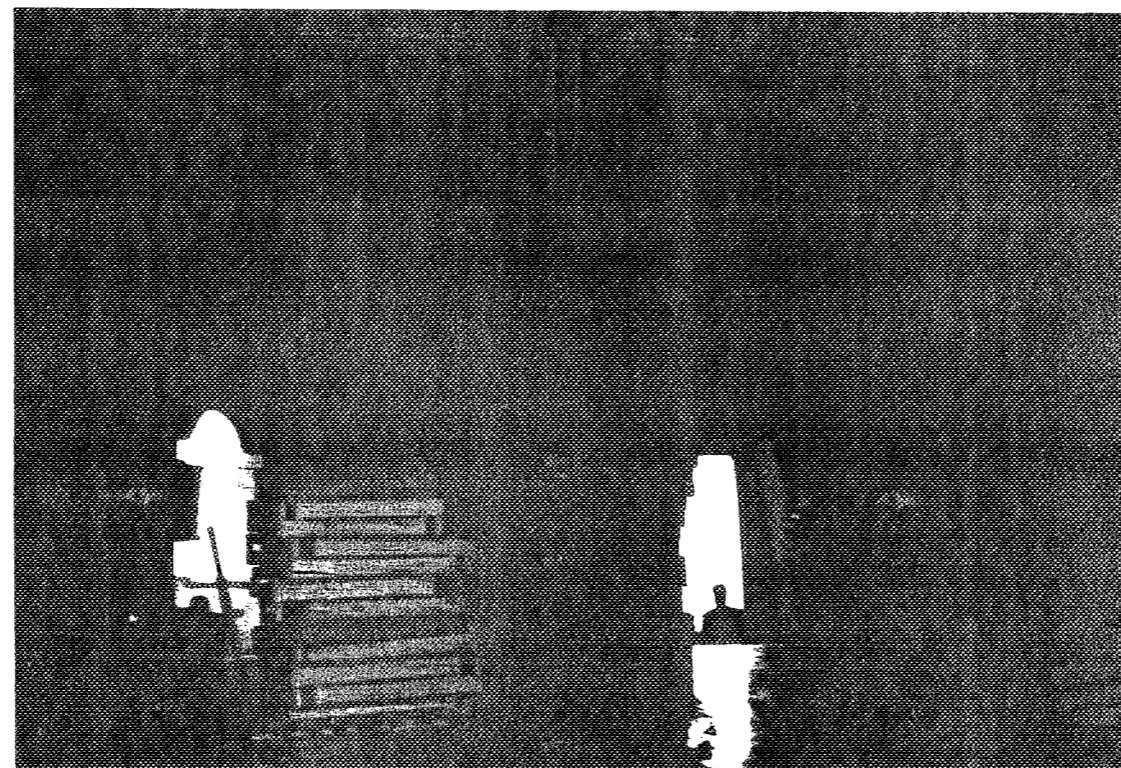
4.5.-Bóveda de cañón con lunetos en el interior del edificio.

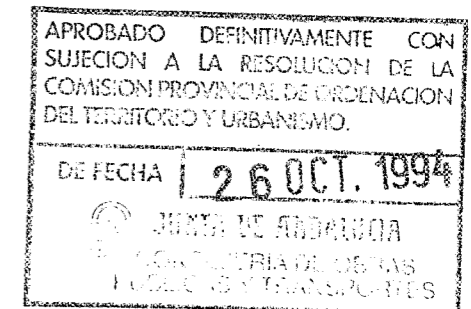
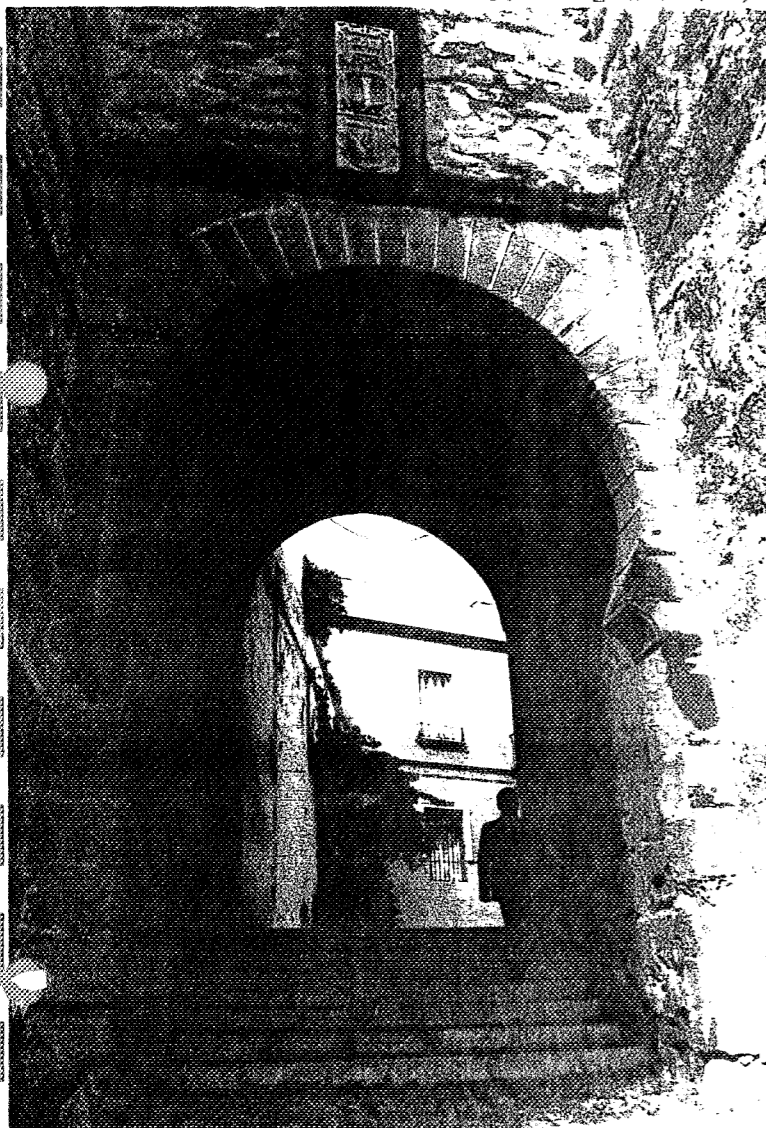
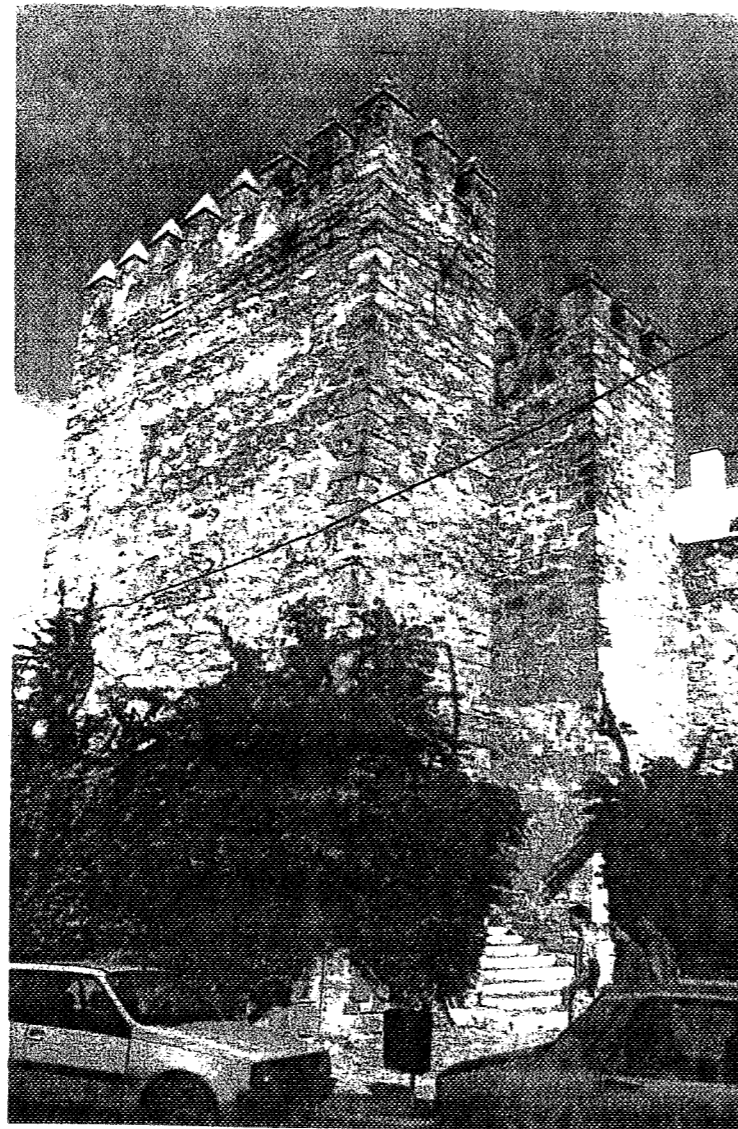
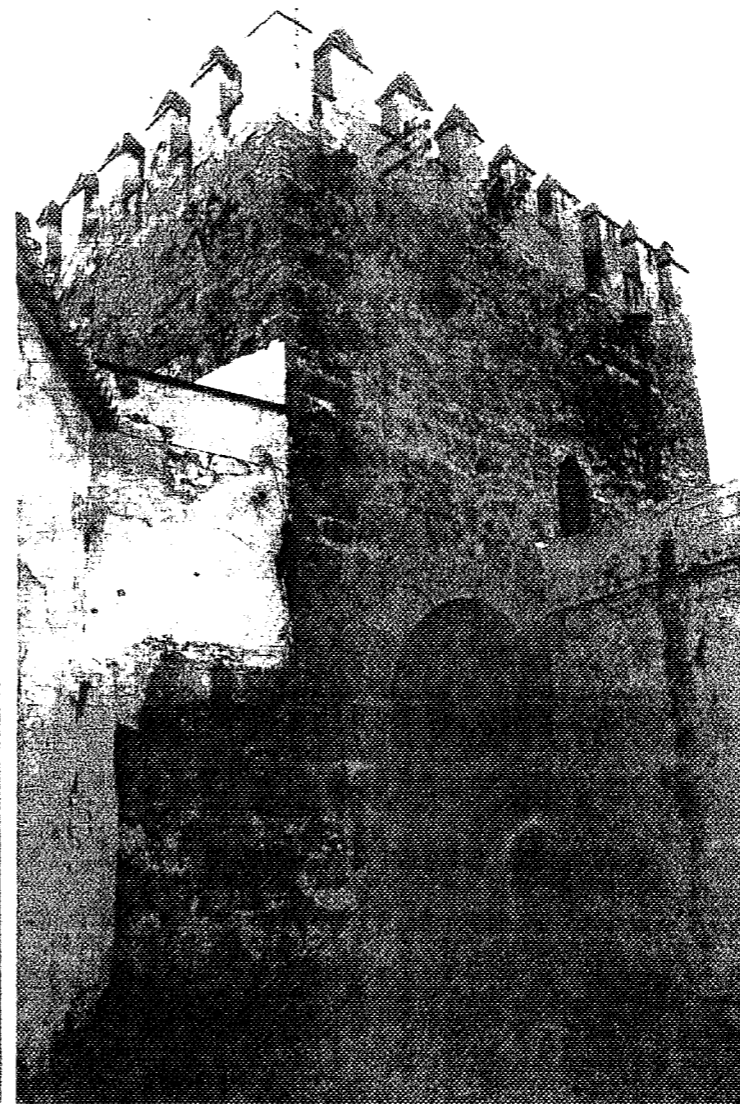
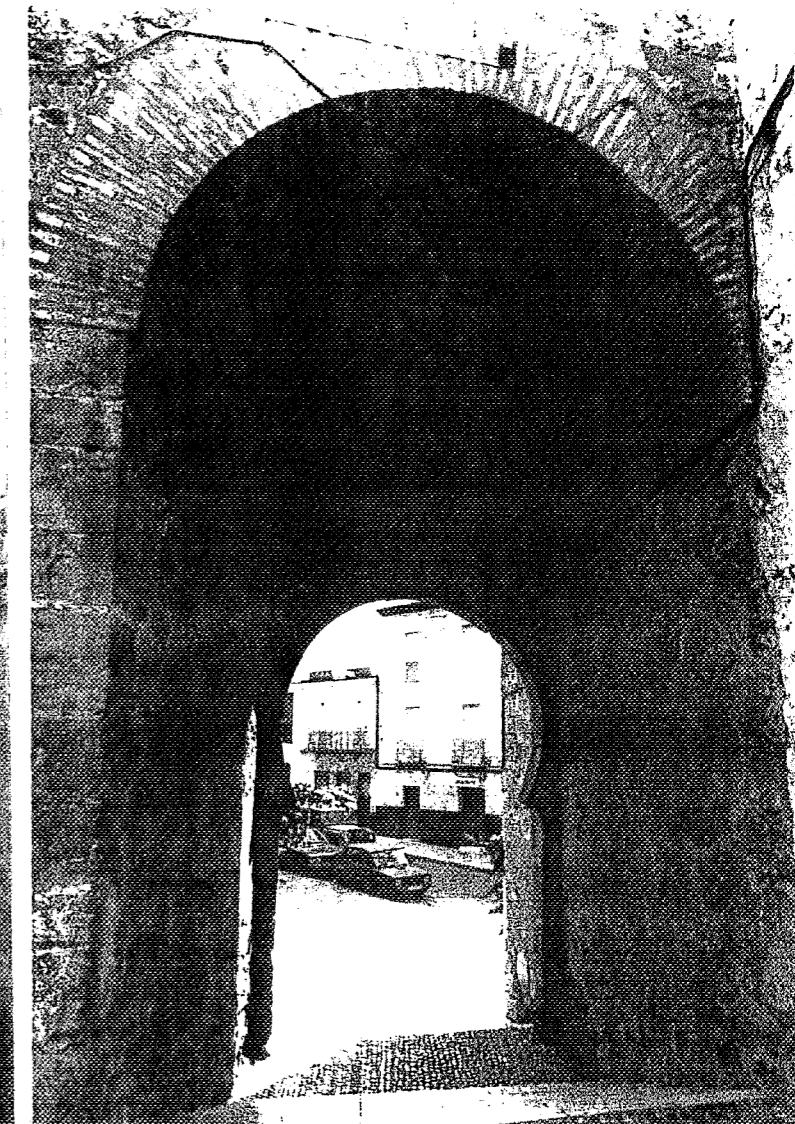
La puerta, de un indudable valor monumental, debido en parte a sus grandes proporciones, responde sin embargo a un esquema formal muy simple, de gran tradición en los sistemas defensivos Occidentales, actualmente en muy buen estado de conservación, debido a una restauración efectuada recientemente que ha introducido modificaciones en el pavimento escalonado (hasta hace poco era una rampa terriza).

- 1.- Vista exterior.
- 2.- Detalle puerta exterior.
- 3.- Vista lateral exterior.
- 4.- Vista interior.
- 5.- Acceso desde el interior.
