**ESTUDIO BASE PARA LA
CATALOGACION URBANISTICA DE
LOS EDIFICIOS INMUEBLES Y DE
LOS ESPACIOS LIBRES INTERIORES
Y EXTERIORES.**

ESTUDIO BASE PARA LA CATALOGACION URBANISTICA
DE LA CIUDAD DE MARCHENA

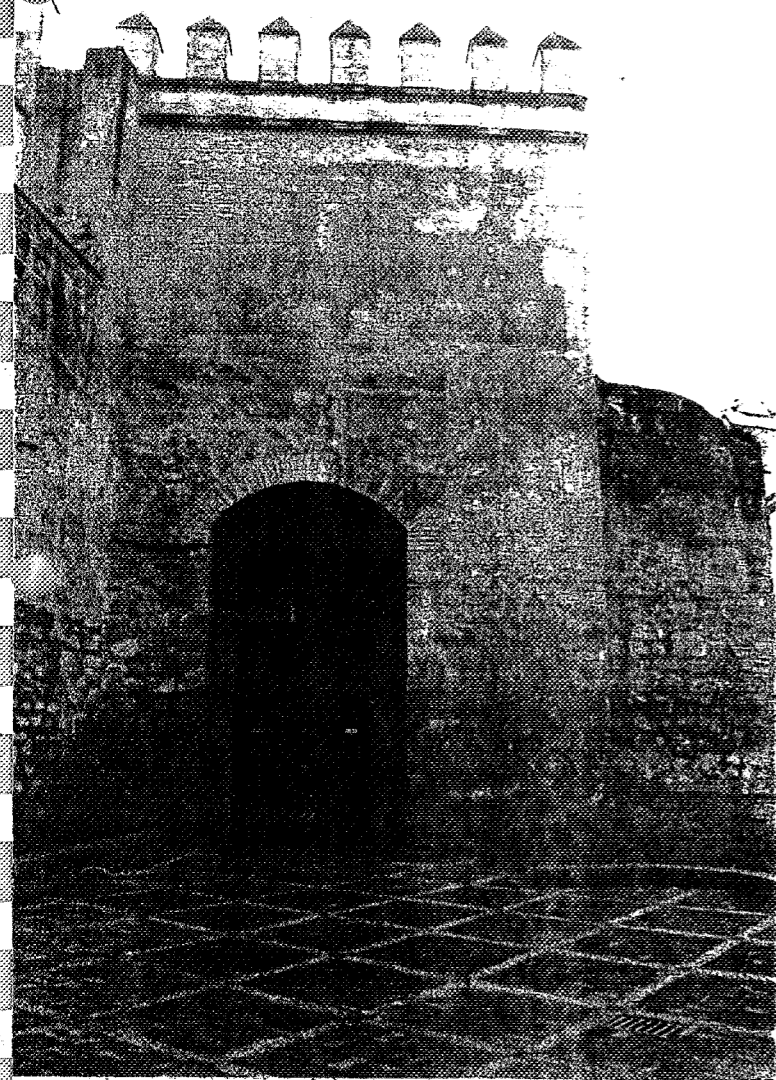
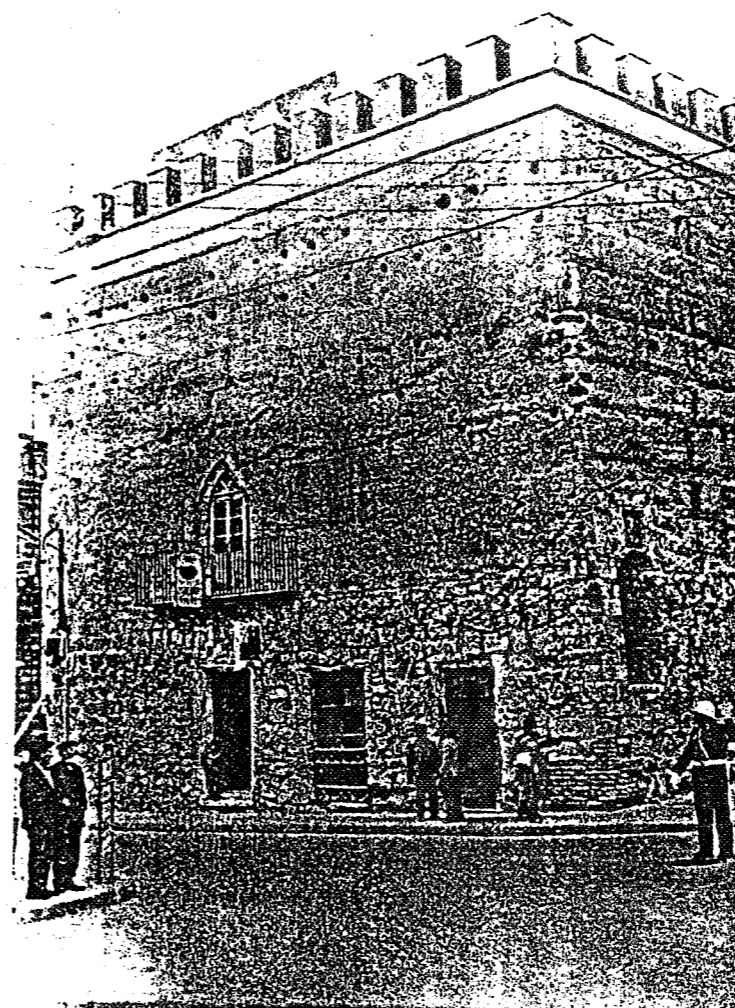
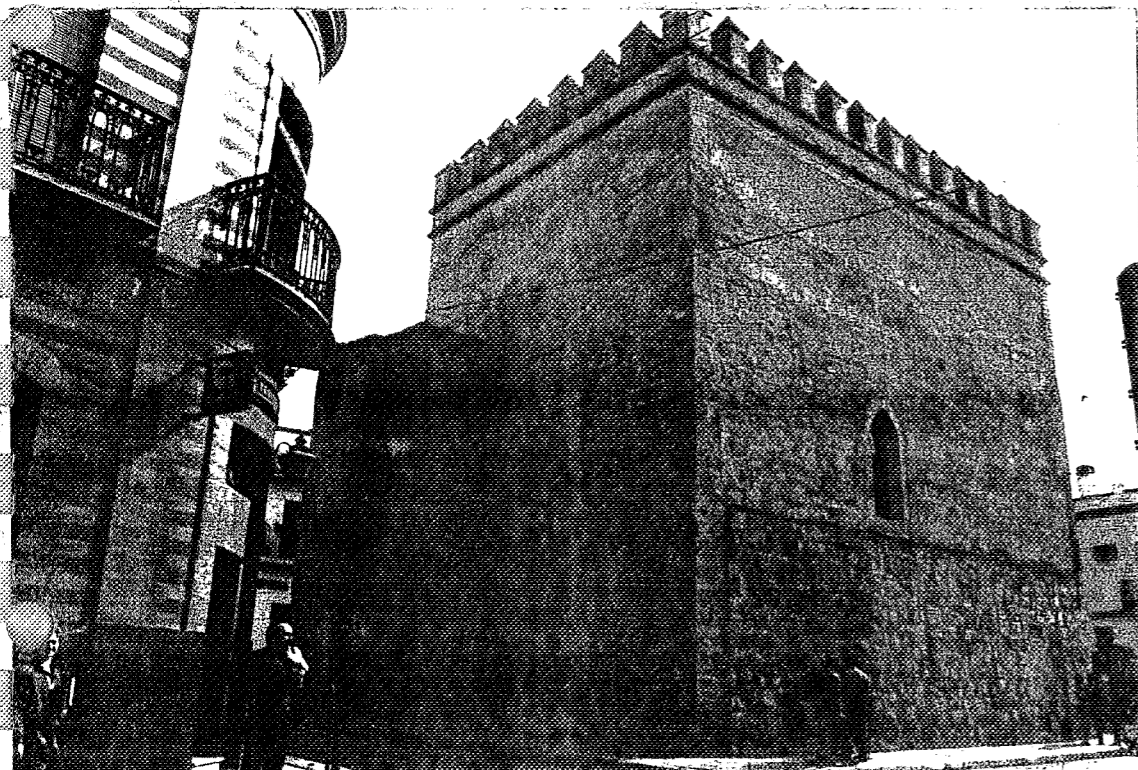
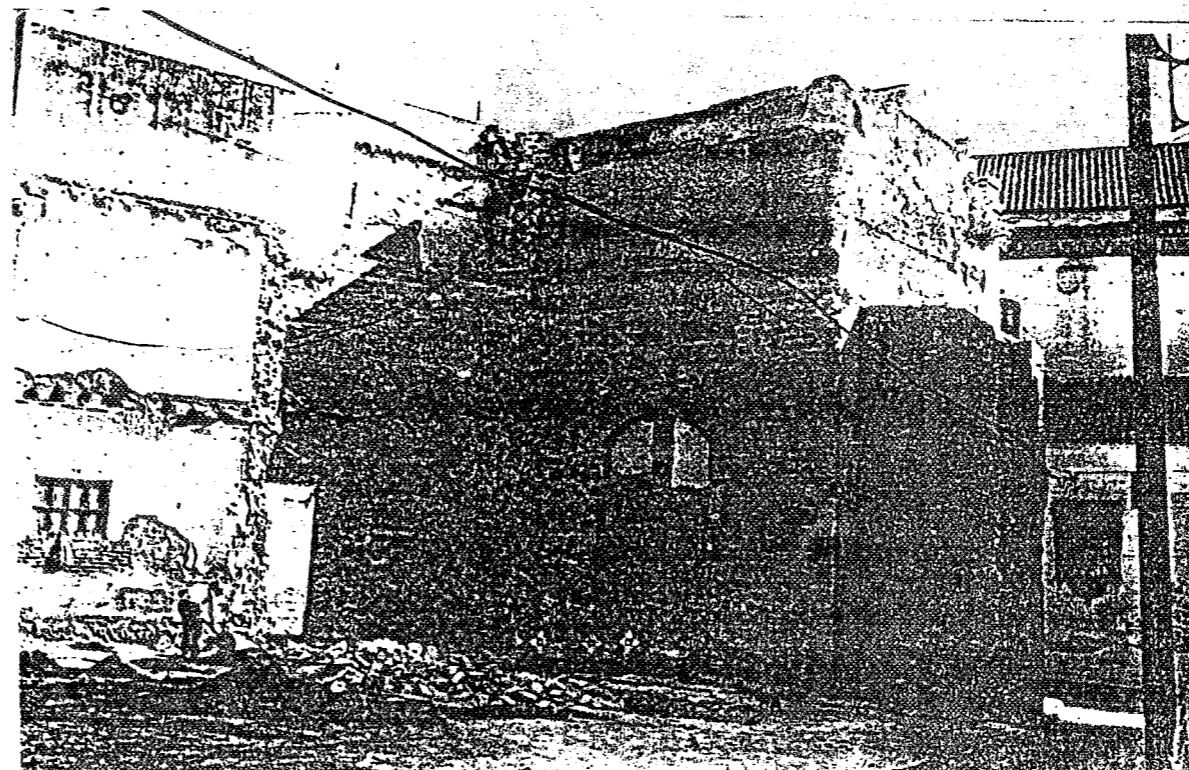
Esta construcción se ha sometido a una restauración recientemente, eliminando las construcciones que se habían adosado a ella y adaptándola a Biblioteca Municipal. Su estado de conservación es excelente.

Mantenimiento de su estado actual.

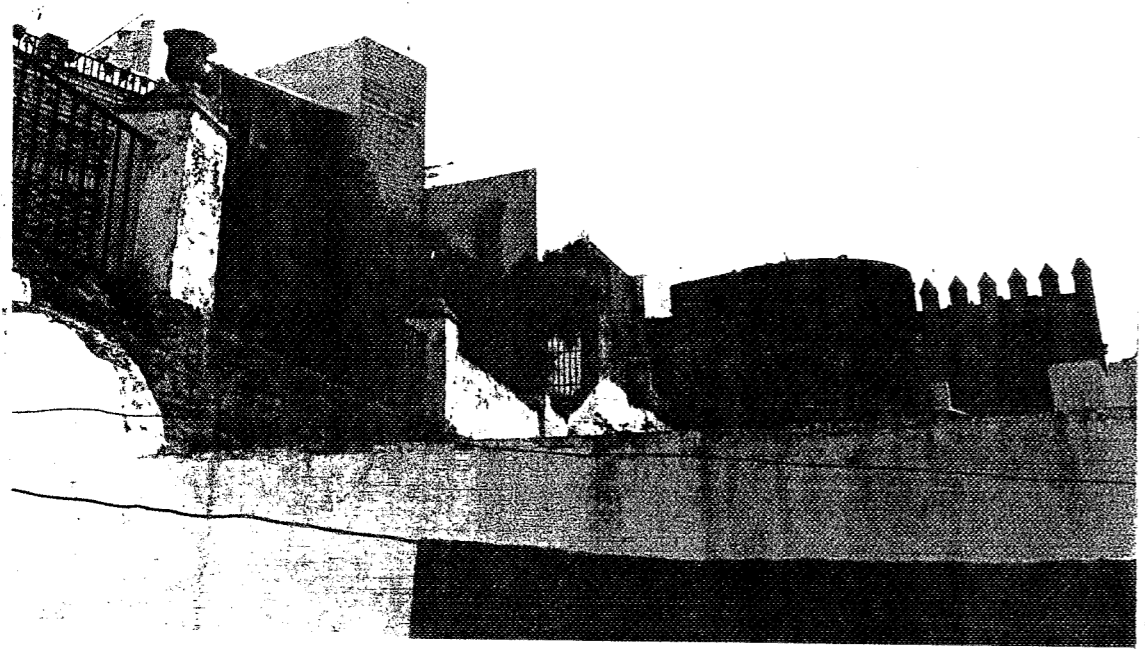
7

- 7.- Torre semicilíndrica incluida en el caserío próximo al Arco de la Rosa, cuyas almenas se ven al fondo.
- 8.- Puerta de Sevilla o Arco de la Rosa.
- 9.- Torre semicircular próxima al Arco de la Rosa, que también aparece en la foto anterior.
- 10.- Torre en C/ Rojas Marcos.

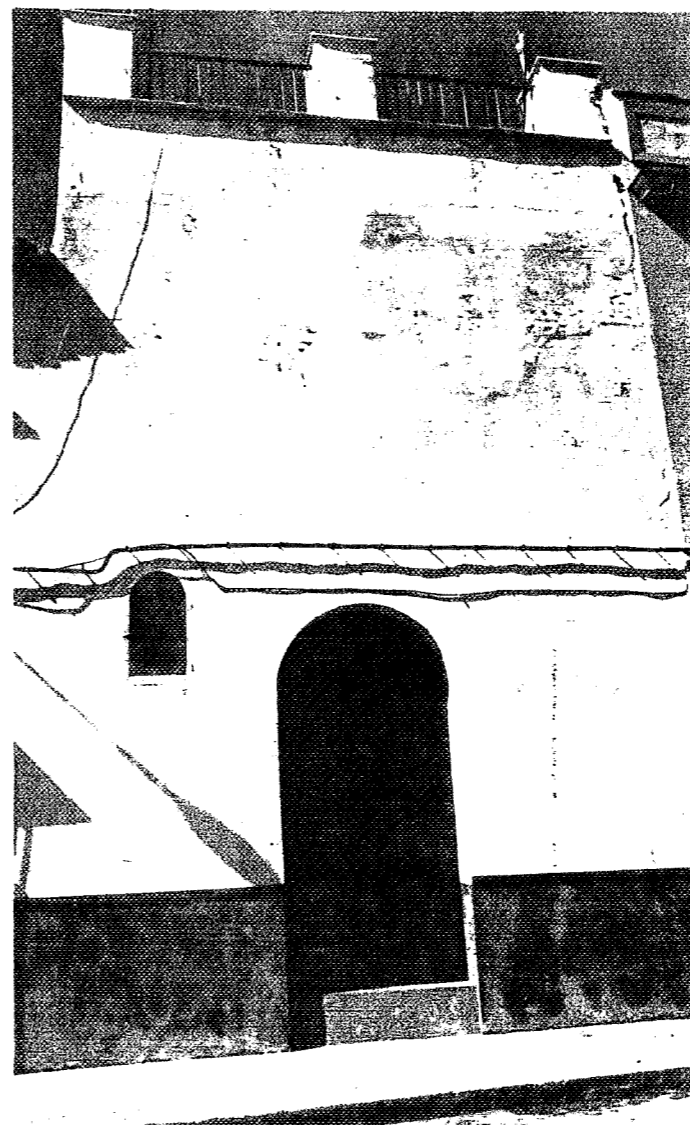
17

- 15.- Torre en C/ Torres nº 26, que enmarca junto con la anterior un bello granero barroco, y que ha sido pintorescamente decorada muy recientemente.
16.- Torre en C/ Torre nº 16 parcialmente destruida.
17.- Torre en C/ Torres nº 12.
18.- Torre en C/ Torres, situada a la altura del nº 6.

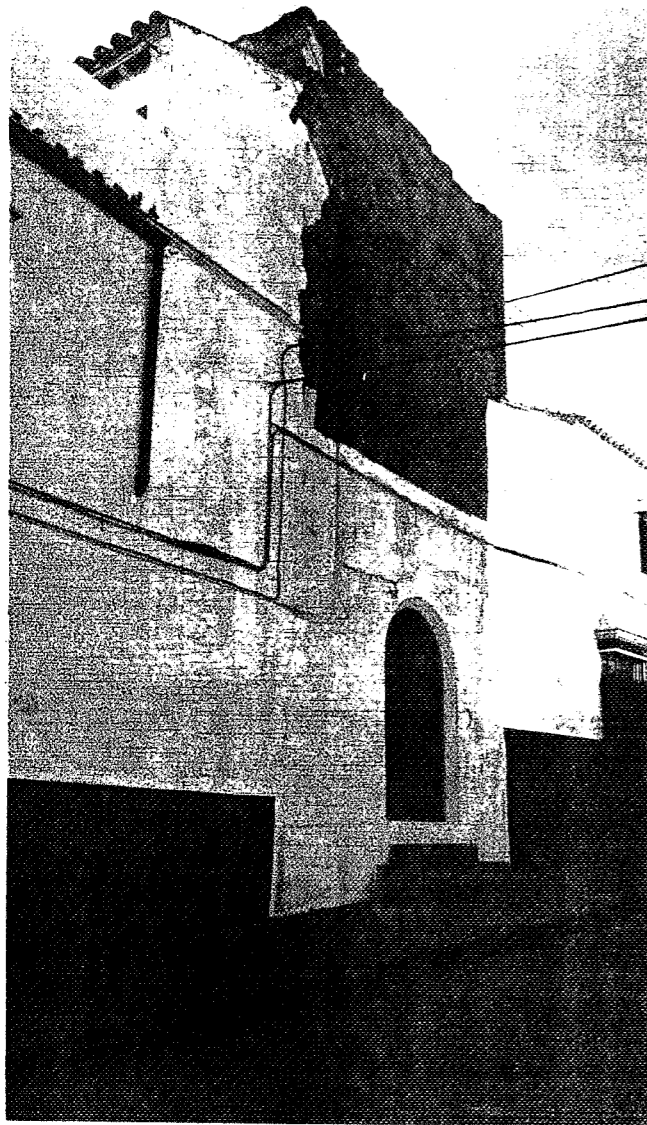
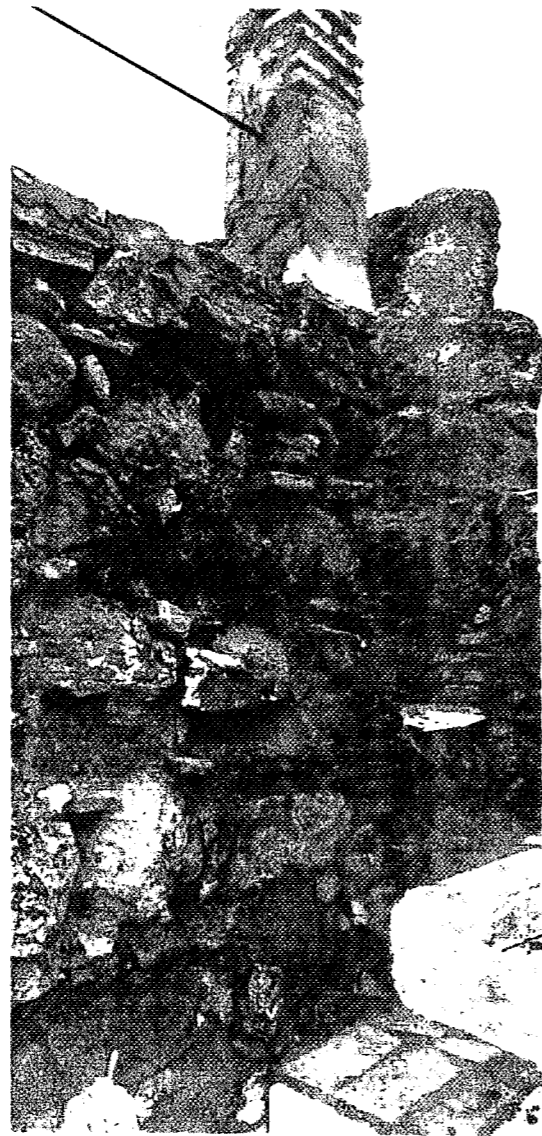
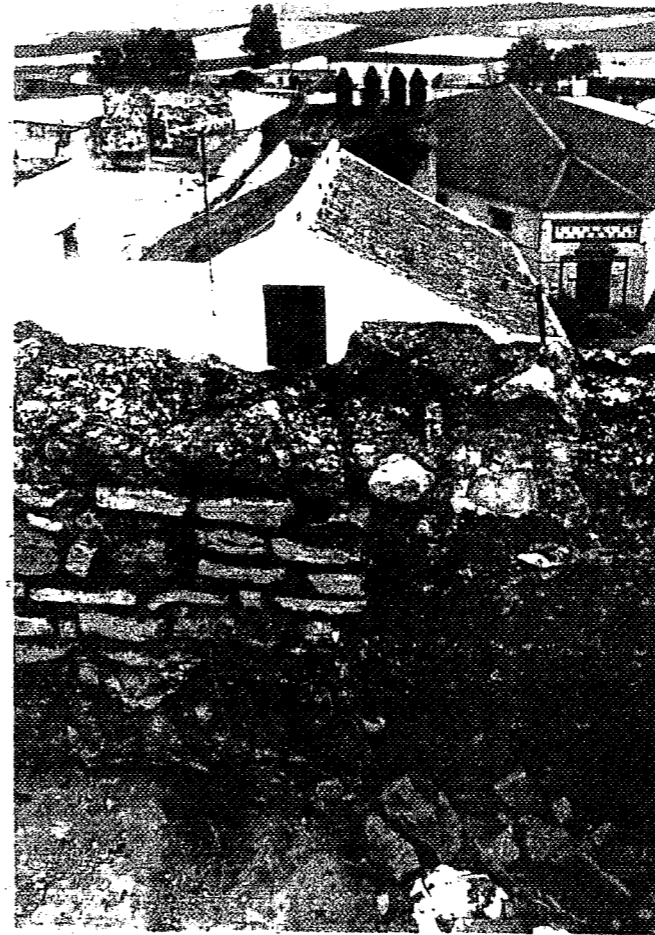
19

19.- Torre en C/ Carrera nº 28 próxima al lugar donde estuvo situada ²⁰ la puerta de Osuna, aspectos de su precario estado de conservación.

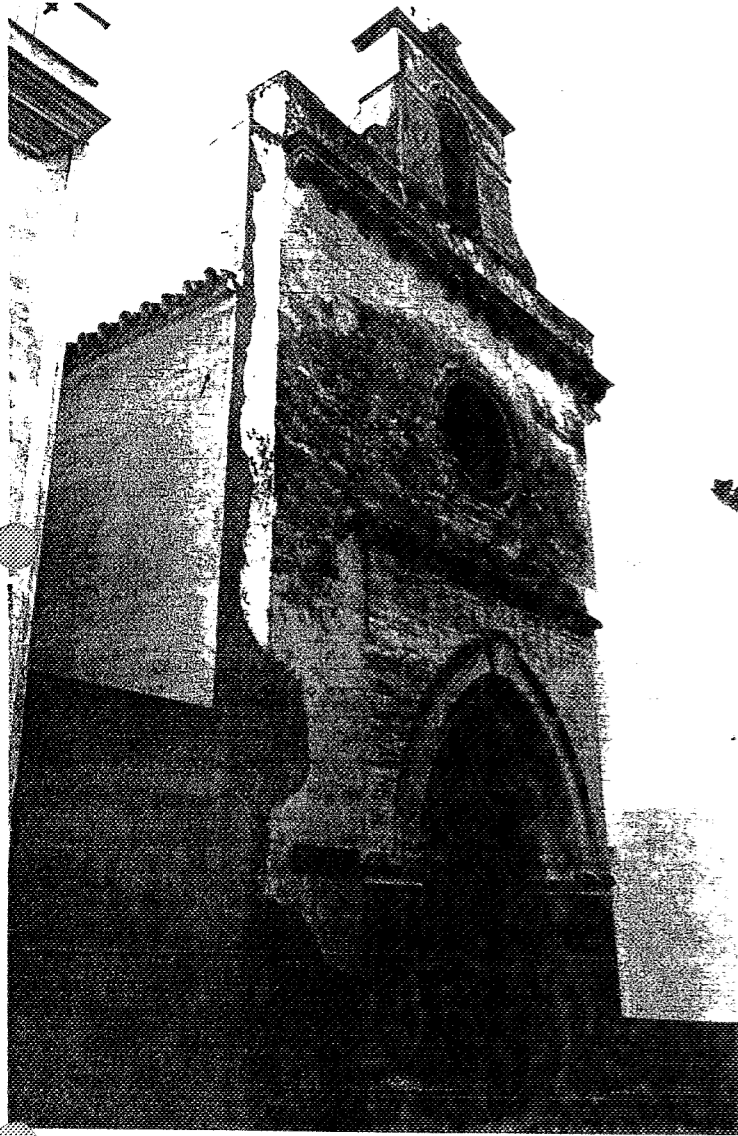
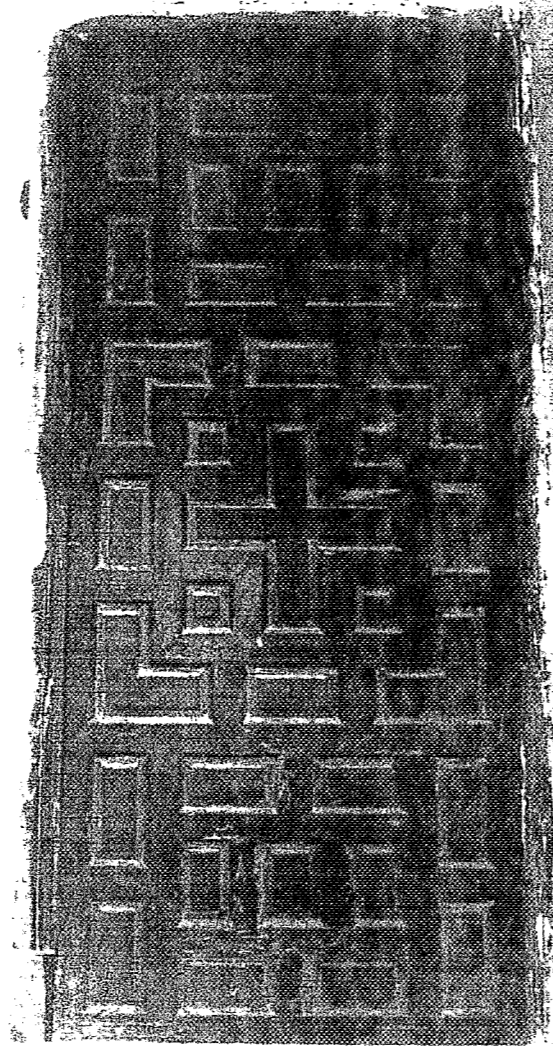
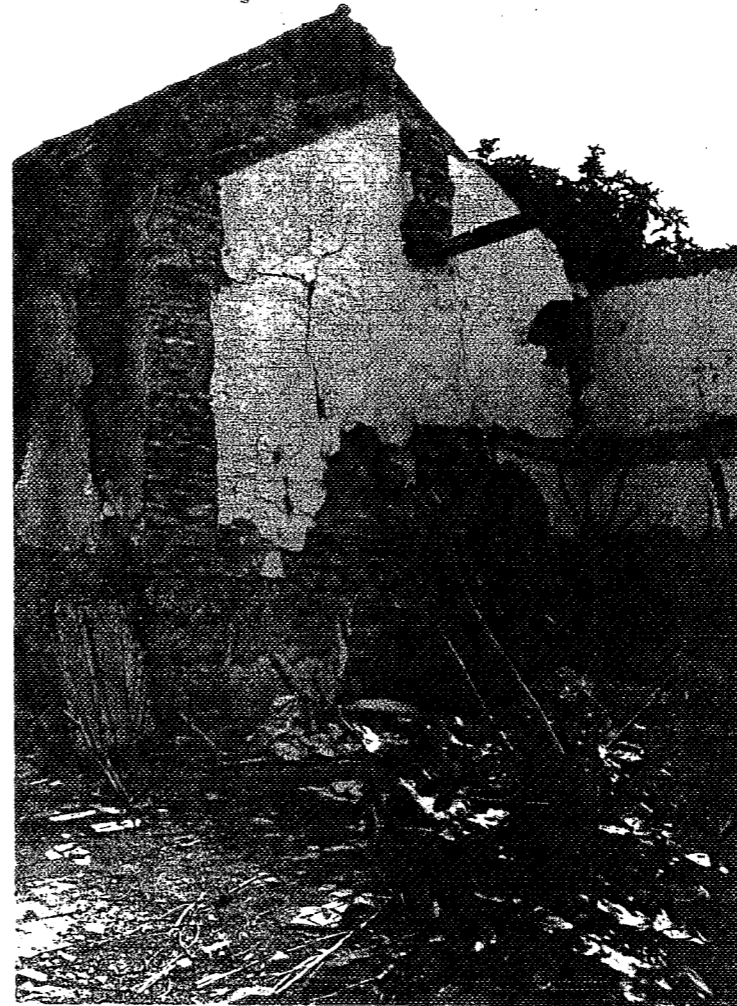
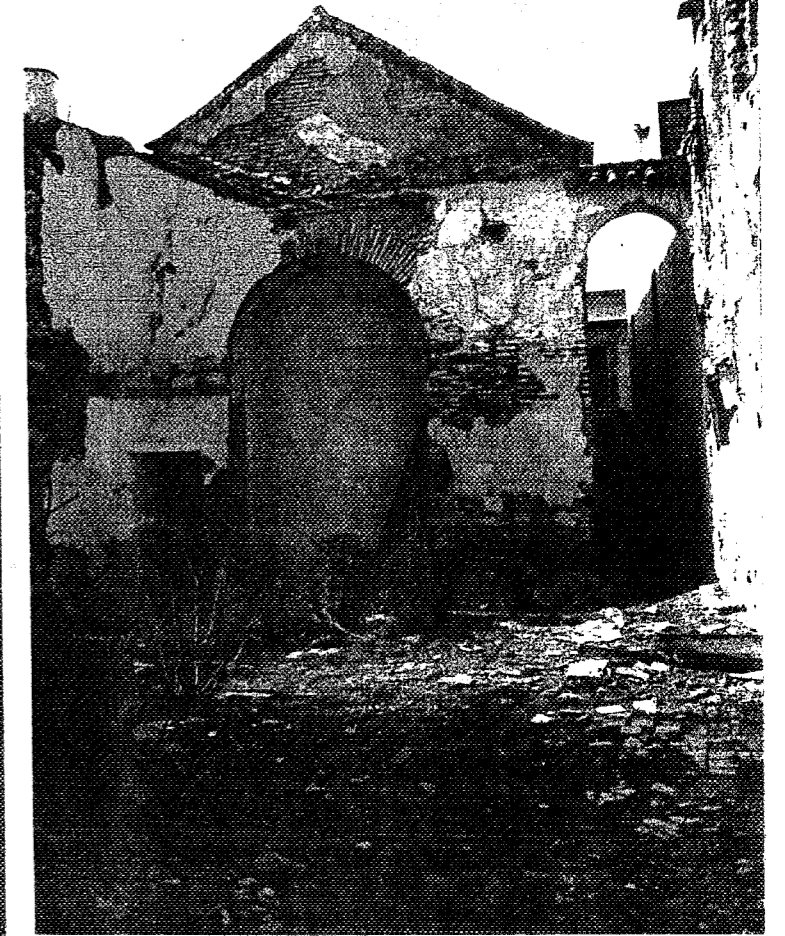
FOTO 1. Se aprecia la fachada, elemento mejor conservado y respetado de la Capilla, de fábrica de ladrillo enfoscado y con la portada resaltada, arco apuntado en ladrillo agramilado. FOTO 2. Puerta de Peinacería posiblemente de entrada a la Sacristía de la que no existe nada, ni del resto de dependencias, según se observa en las FOTOS 3 y 4. En esta última aparece el arco donde se encontraba, según Morales Sastre, enmarcado un gran lienzo de S. Lorenzo y que aún posee parte de la decoración dieciochesca. La nave de la Iglesia, sustancialmente alterada, presenta un relativo buen estado constructivo, siendo imposible establecer la relación entre ésta y el resto de las edificaciones que debiera acompañarla, y que actualmente presenta el desolado aspecto que recogen las fotos.

Elementos a conservar: la fachada con todos sus elementos materiales originales y su cubrición.

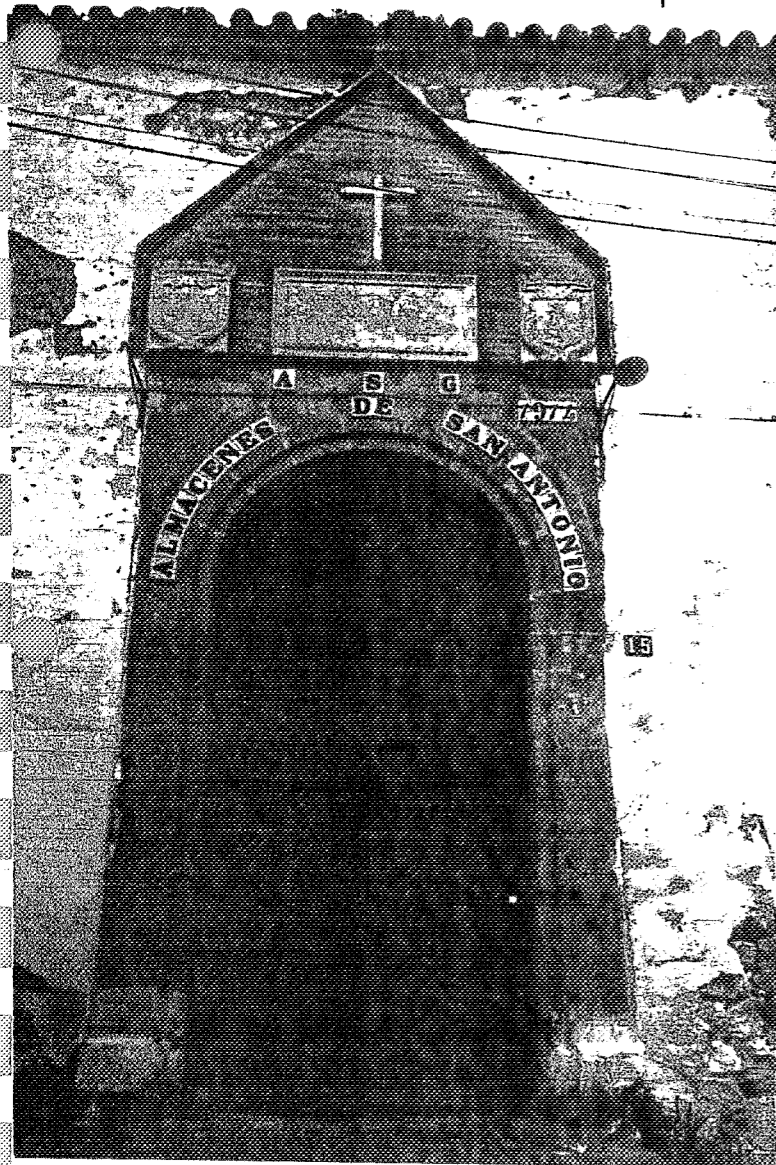
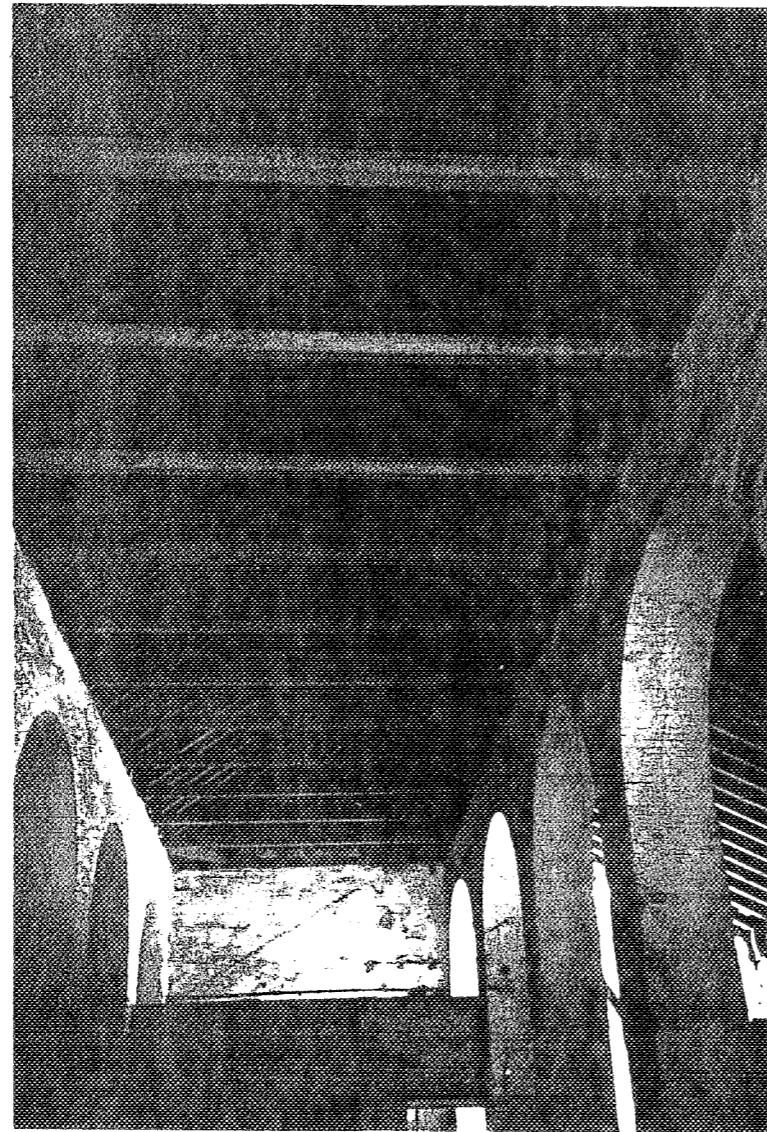
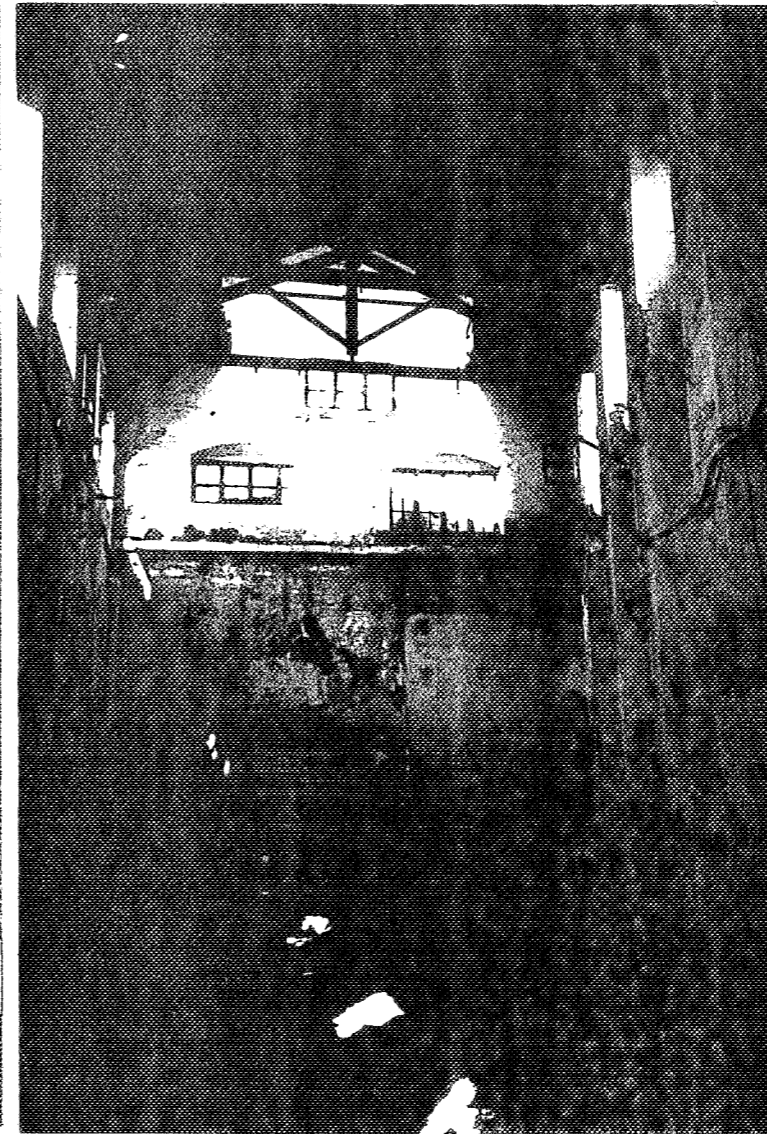
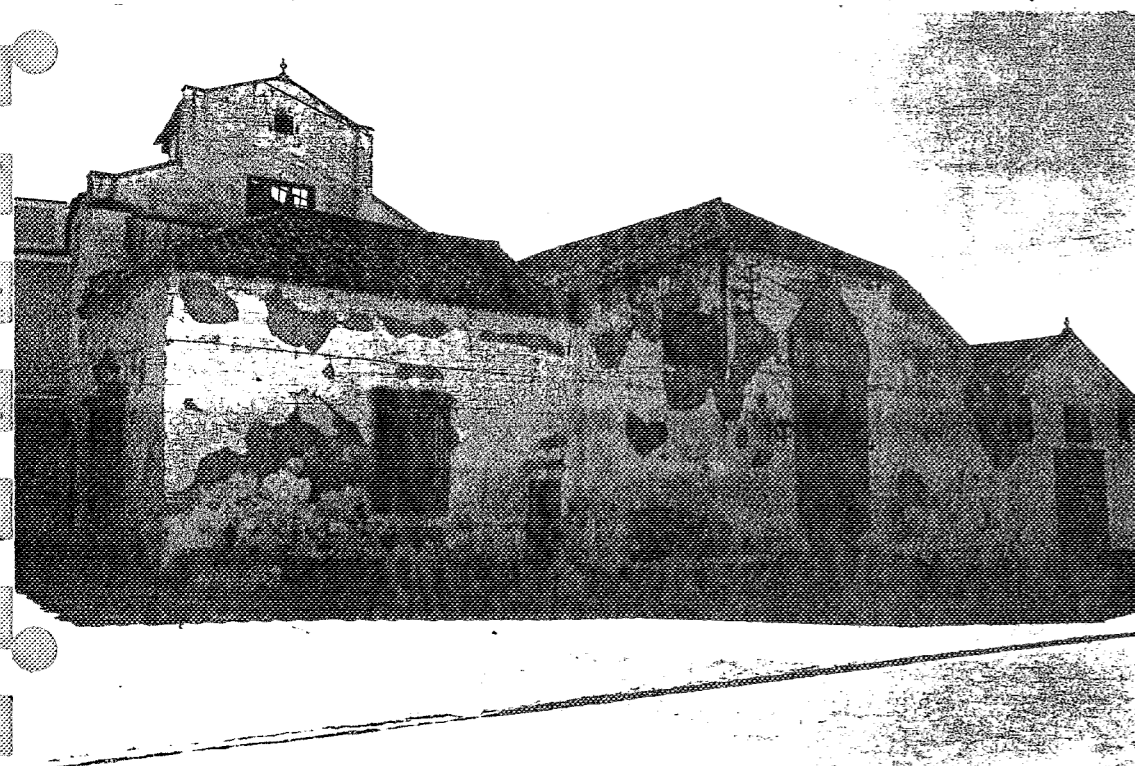
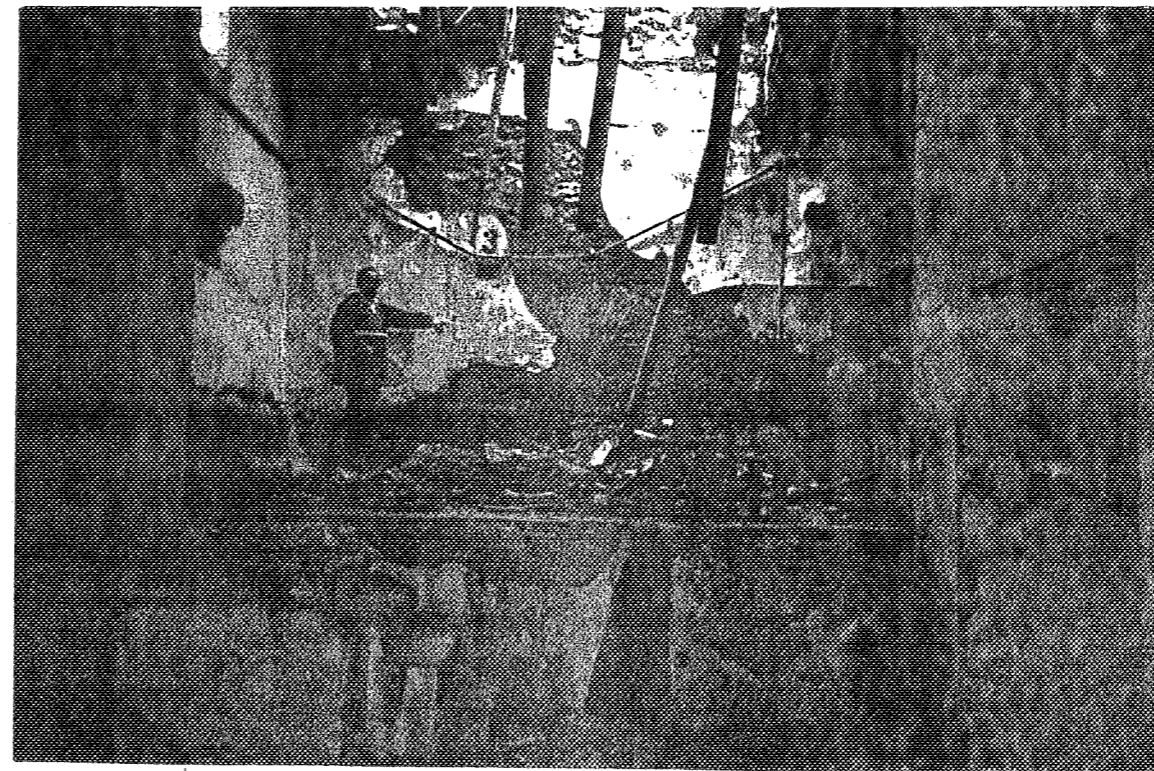
La formalización de cada nave al exterior es patente en la FOTO 4, donde se distingue incluso la ubicación de las tres naves del edificio central, y la yuxtaposición de todos los edificios entre sí.

Elementos a conservar: la fachada con su portada principal, elemento significativo de la misma y el sistema estructural.

Usos recomendados: adaptación a edificio público, administrativo, cultural, debido a sus grandes proporciones y su sistema de cubrición.

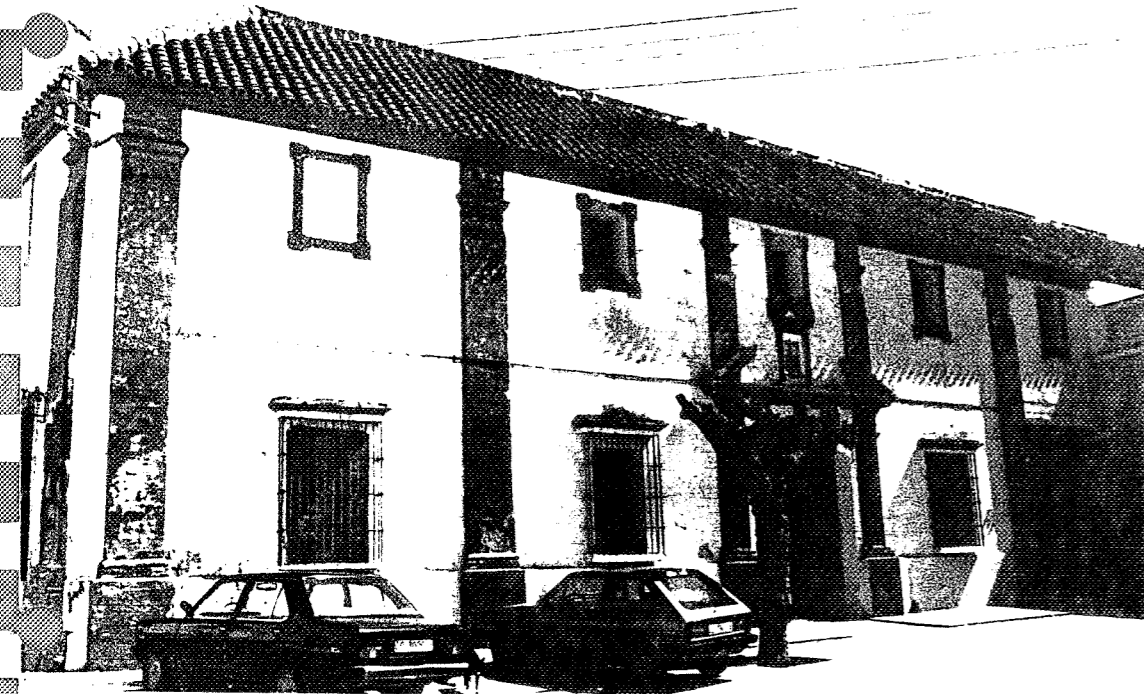
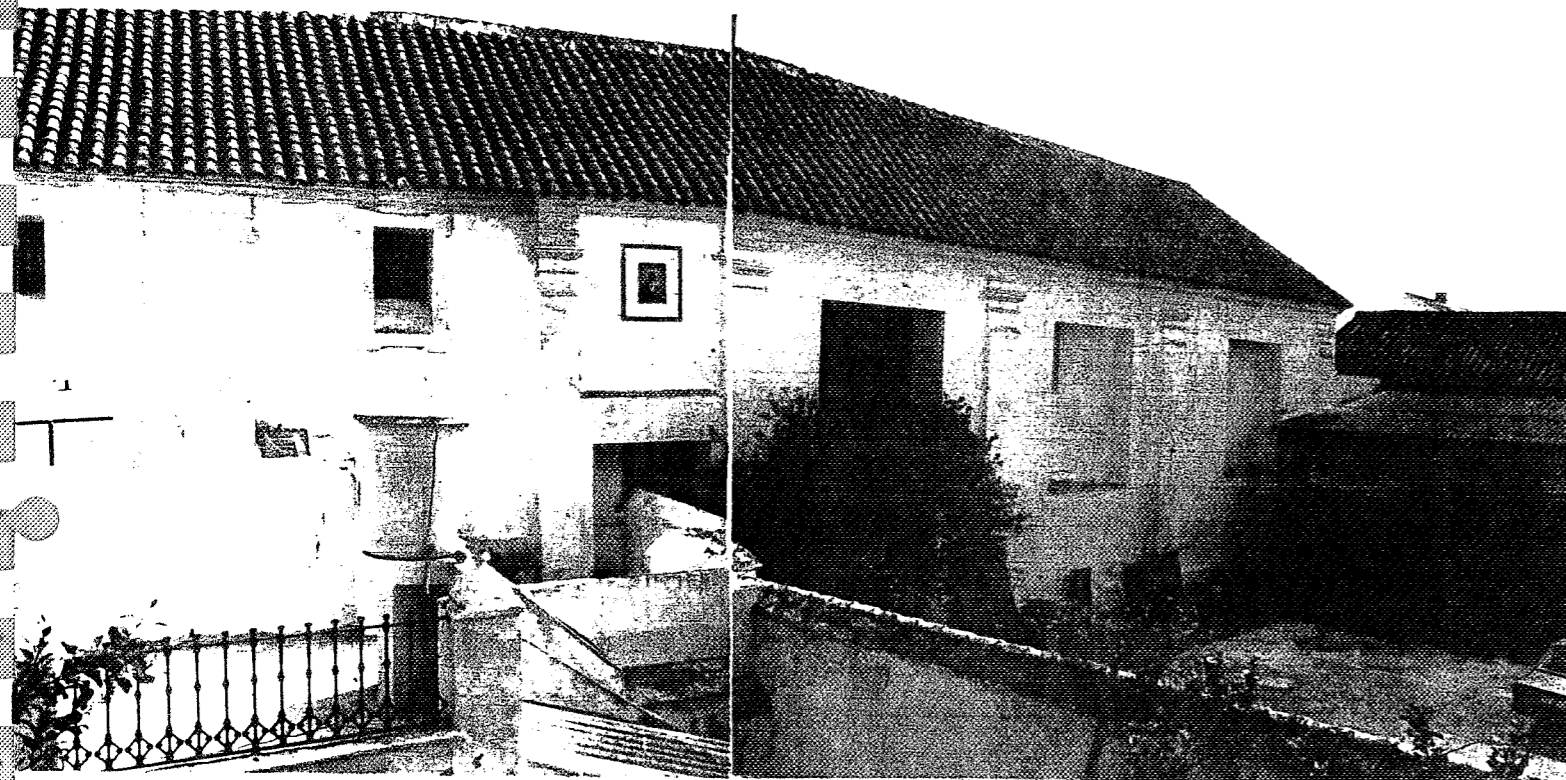
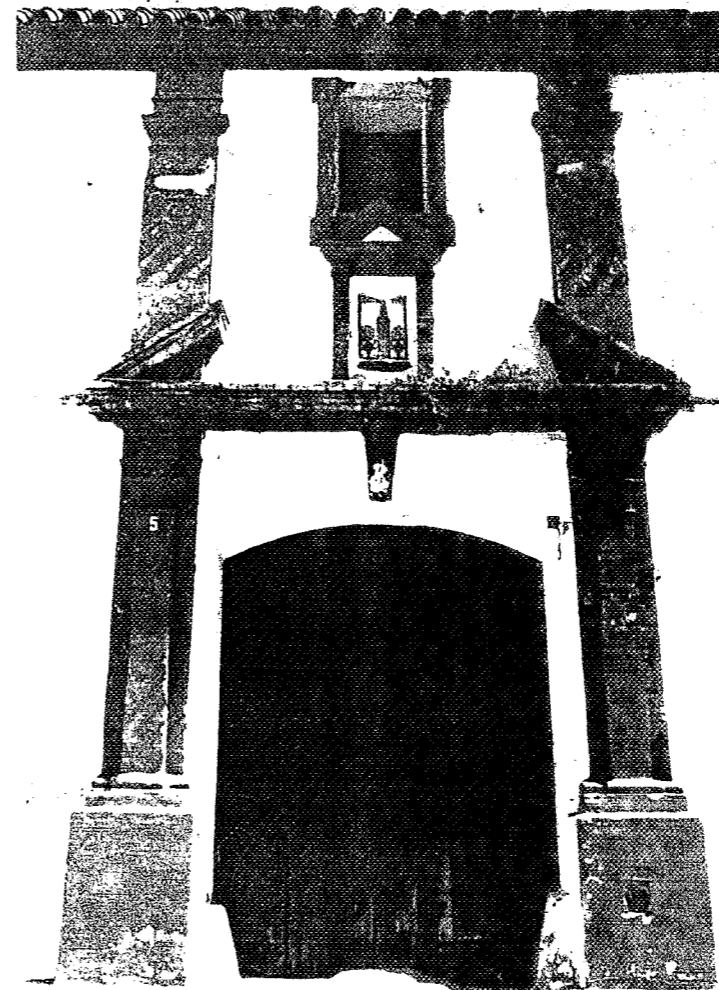
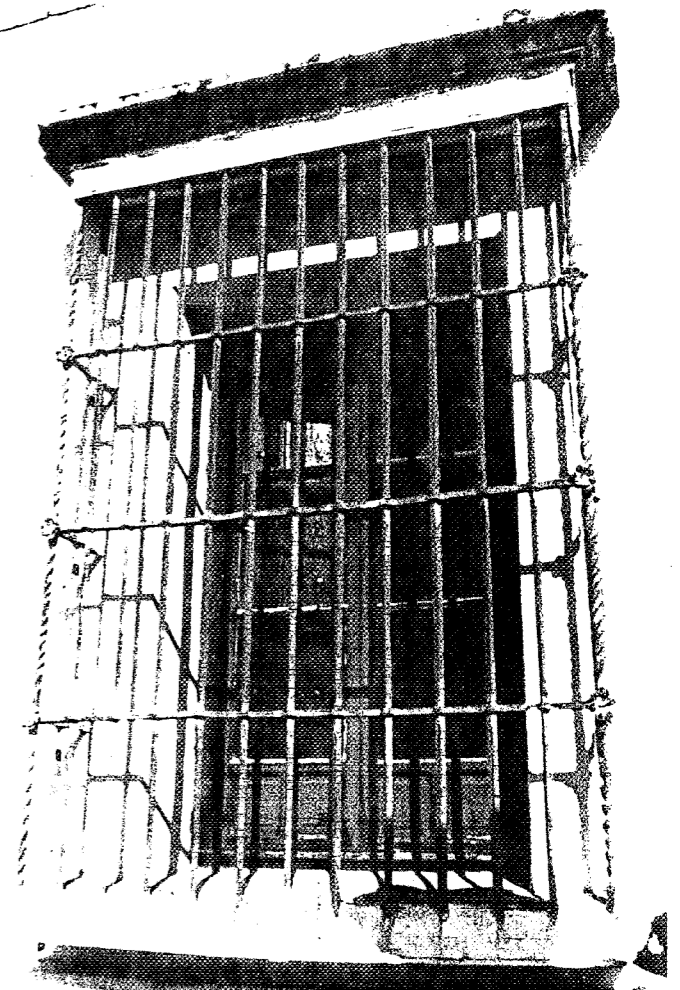
1,2y3.- Fachada principal, detalles de portada y cierre. Esta es de dos plantas con pilas-
tras corridas pintadas de almagra, la portada (2) de idénticas características,
está rematada por frontón, con azulejo del emblema del Cabildo Sevillano fechado
en 1773.
4.- Patio donde se aprecia las segregaciones sufridas, con las colmataciones (cons-
trucciones marginales) que distorsionan el carácter del edificio, al no tratar
las reformas unitariamente y no disgregadas. Con usos residencial y almacenes...

Obras de mejora y redistribución.
 Habría que tratar la unidad del conjunto, evitando la edificación marginal en la colmatación del patio que no pertenece al carácter original del edificio debiendo rehabilitarse como tal unidad, pues se está distorsionando su carácter.
 Elementos a conservar: la fachada su tratamiento original, sistema de estructura primitivo, el patio con su carácter ambiental.
 Usos recomendados: podría considerarse su adaptación como plurifamiliar, comercial - administrativo y otros.

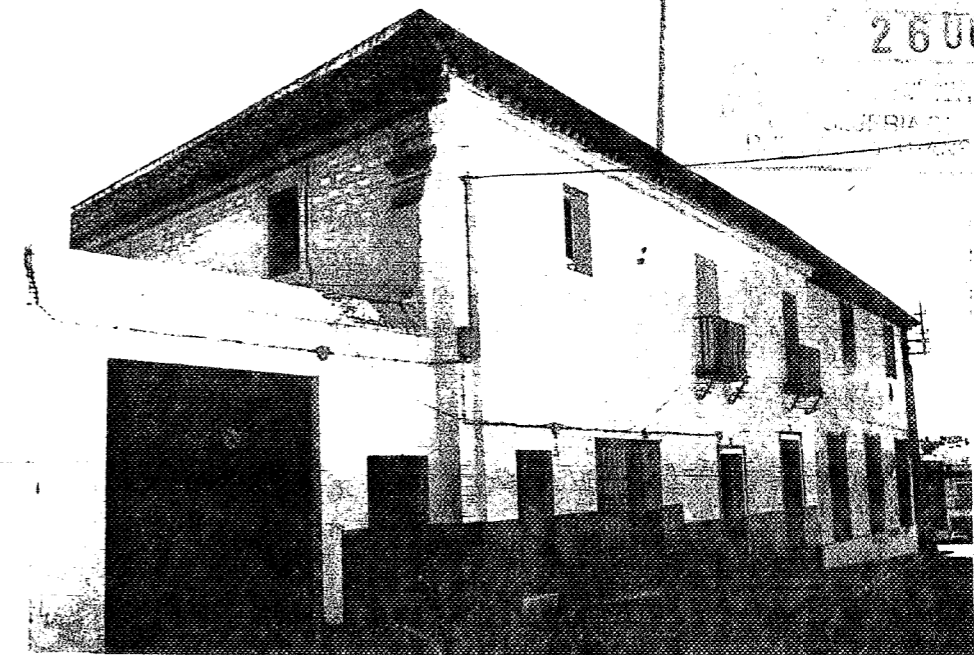
5.- Fachada lateral, con las divisiones inadecuadas que afectan el entendimiento
global del edificio debidas a las segregaciones sufridas y al tratamiento de huecos
tan dispares.

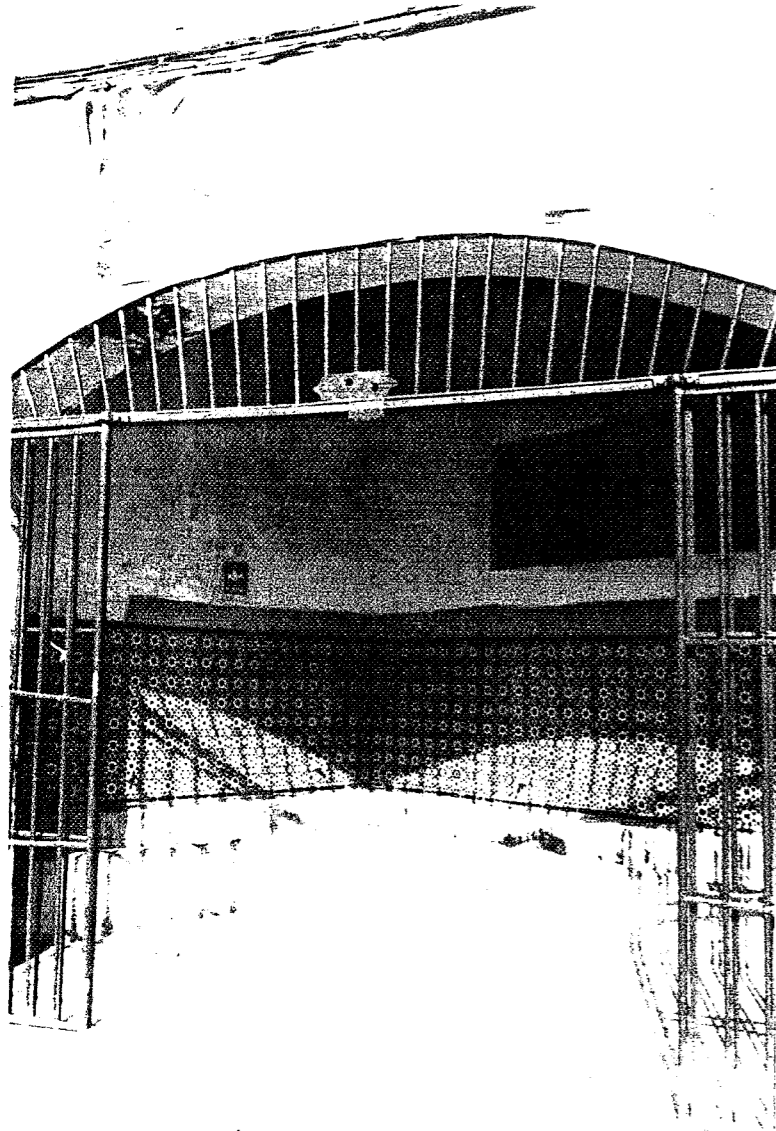
1

El estado físico de conservación es en estado de deterioro y falta de mantenimiento habiendo sufrido modificaciones en los solados y tratamiento de los revestimientos.

Conservar los elementos originales: el pilar, el forjado, la reja y recuperar los materiales y tratamientos sustituidos.

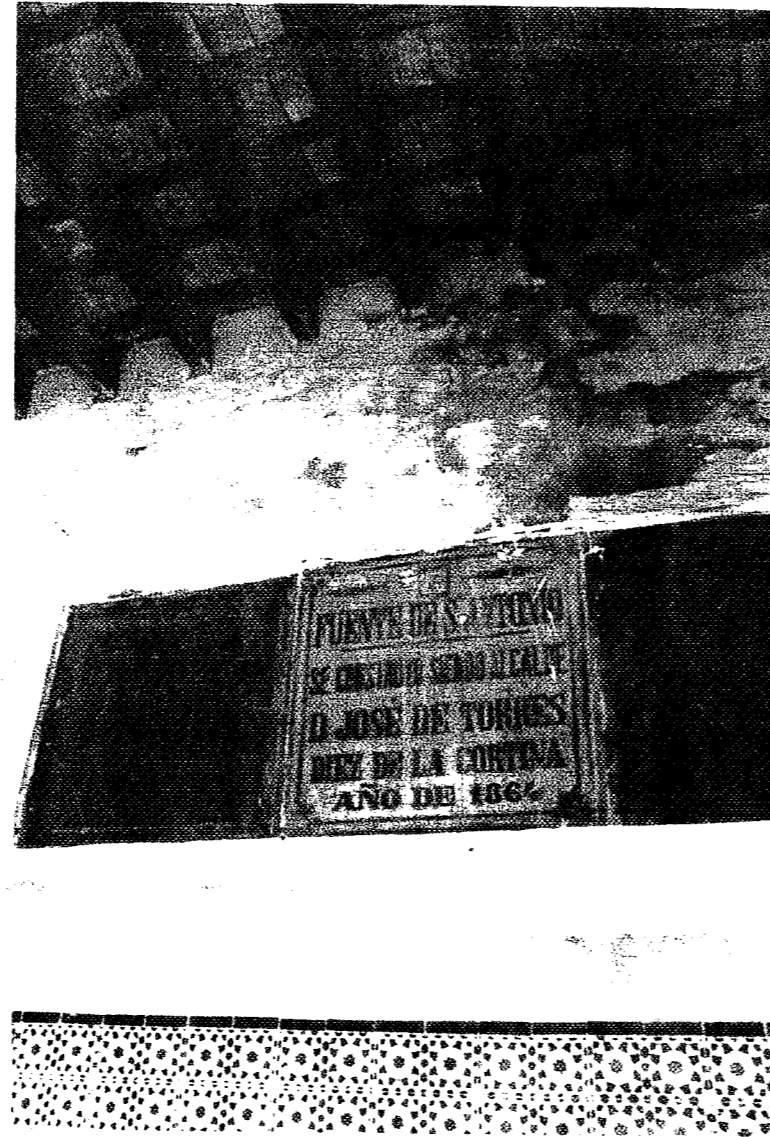
En la foto 2 se aprecia el forjado original en el que aparecen humedades de filtraciones, que contribuyen a deteriorar la vigería de madera.
