**ESTUDIO BASE PARA LA
CATALOGACION URBANISTICA DE
LOS EDIFICIOS INMUEBLES Y DE
LOS ESPACIOS LIBRES INTERIORES
Y EXTERIORES.**

ESTUDIO BASE PARA LA CATALOGACION URBANISTICA
DE LA CIUDAD DE MARCHENA

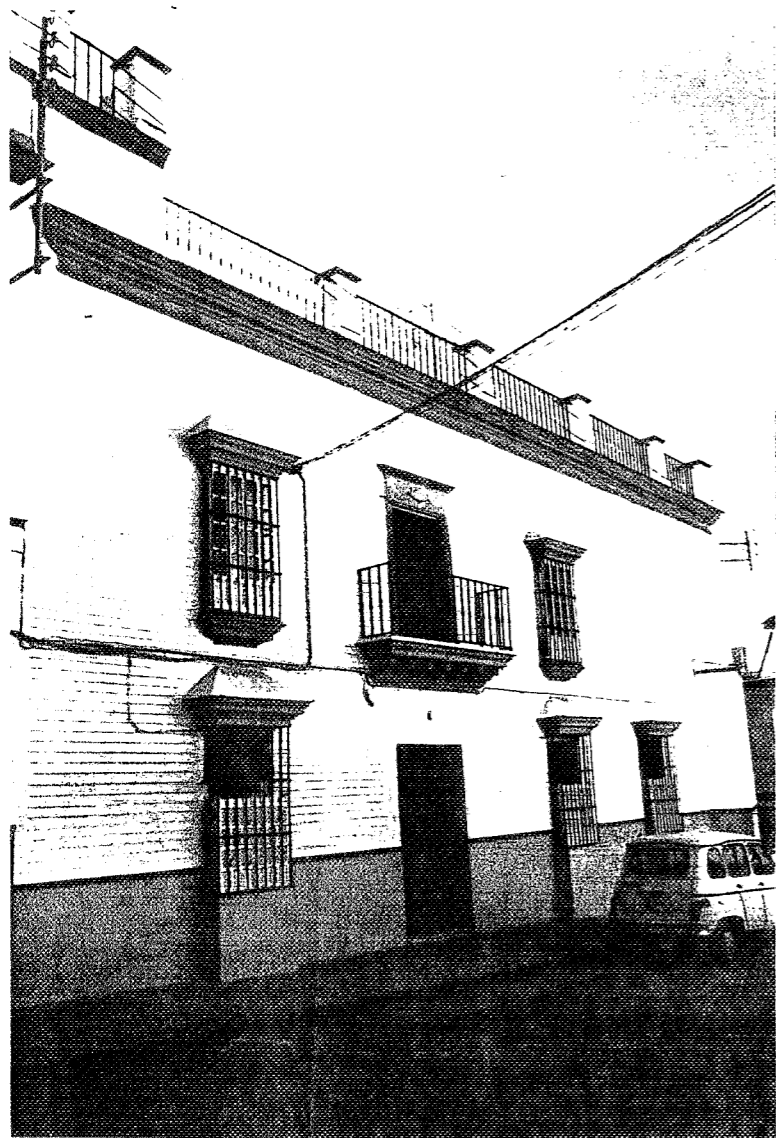
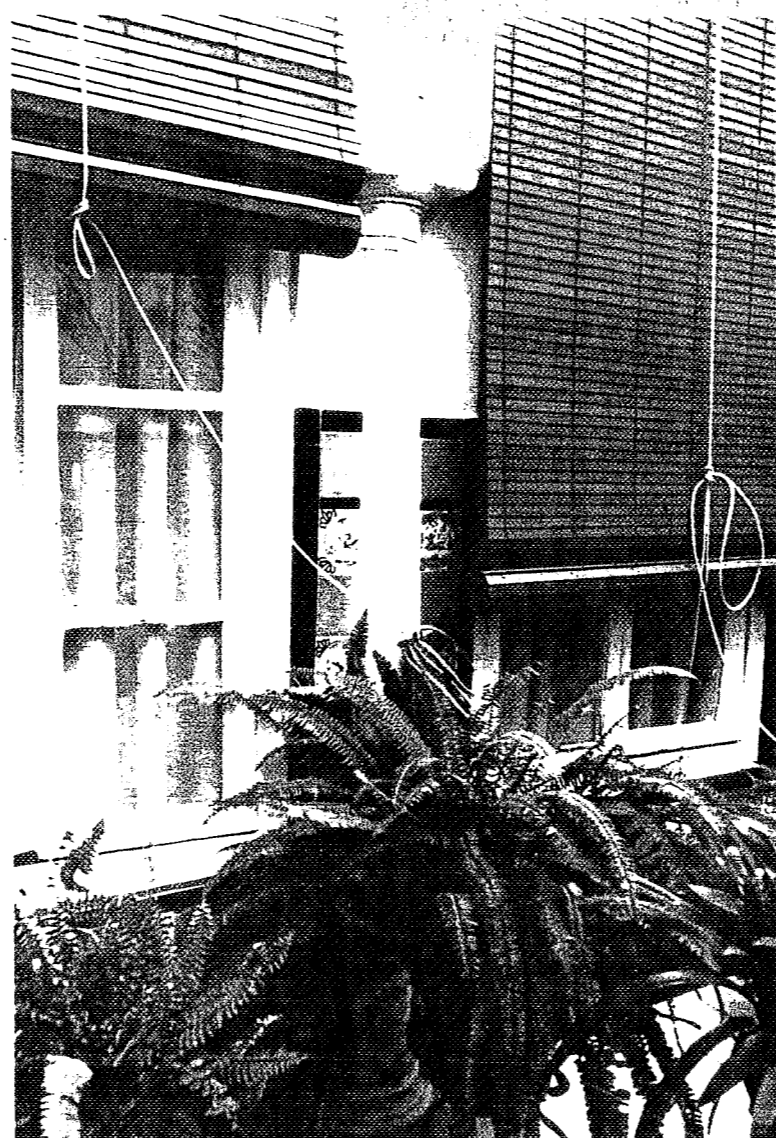
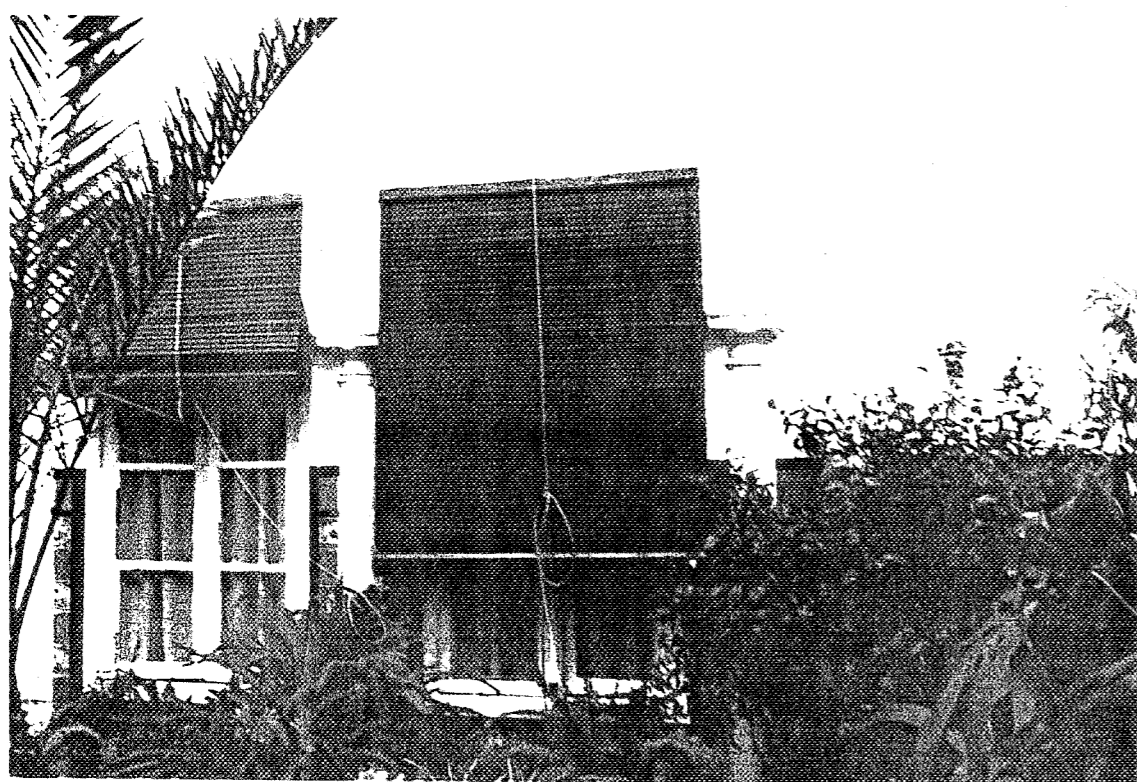
En la FOTO 1 se aprecia el paño de fachada de dos plantas avitolada rematada por un moldurón de severa decoración de dentados, terminando con un antepecho formado por machones y barandilla de hierro forjado.

En FOTOS 2, 3 y 4 se puede observar la configuración del patio y el cegado posterior de la arquería modificando el espacio de relación exterior - interior creado en su origen.

Elementos a conservar: la fachada con todos sus elementos, su organización, patio de columnas, forjados. La propuesta consistirá en mantener la vivienda, su estructura original con la posible eliminación de añadidos posteriores, que distorsionan su intención original.

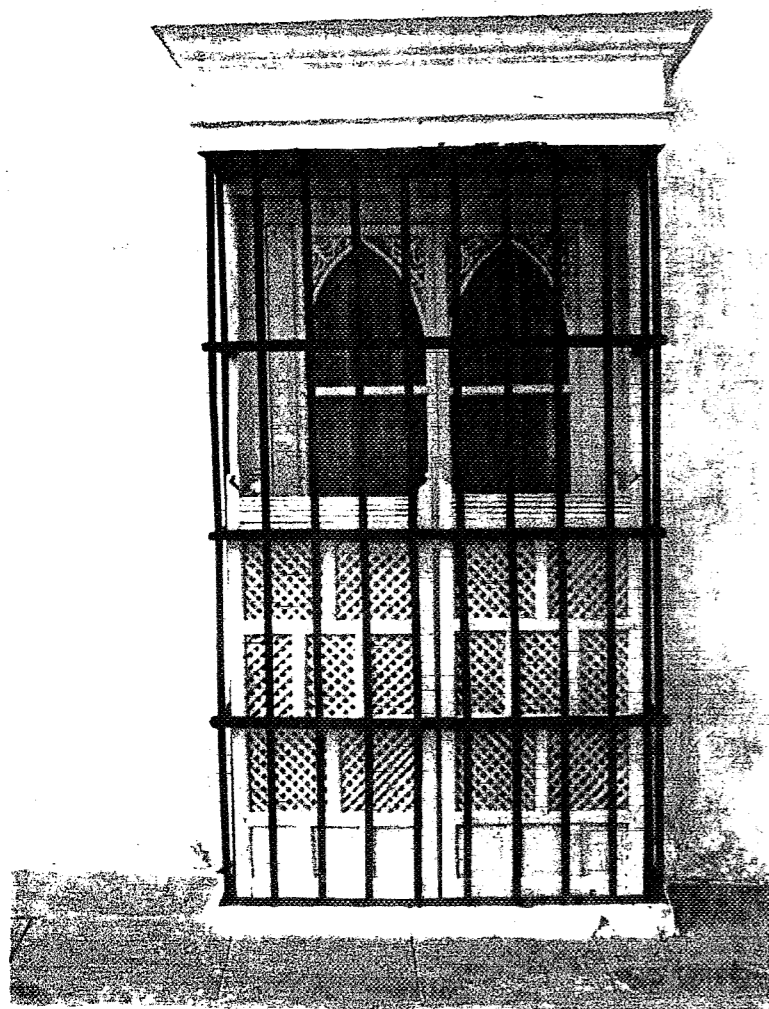
La relación interior - exterior se establece principalmente mediante los cierros que presentan una cuidada ejecución y esmerado estudio de la carpintería que matiza esta relación, configurándose este modo como los signos emblemáticos más importantes de la fachada (1,2).

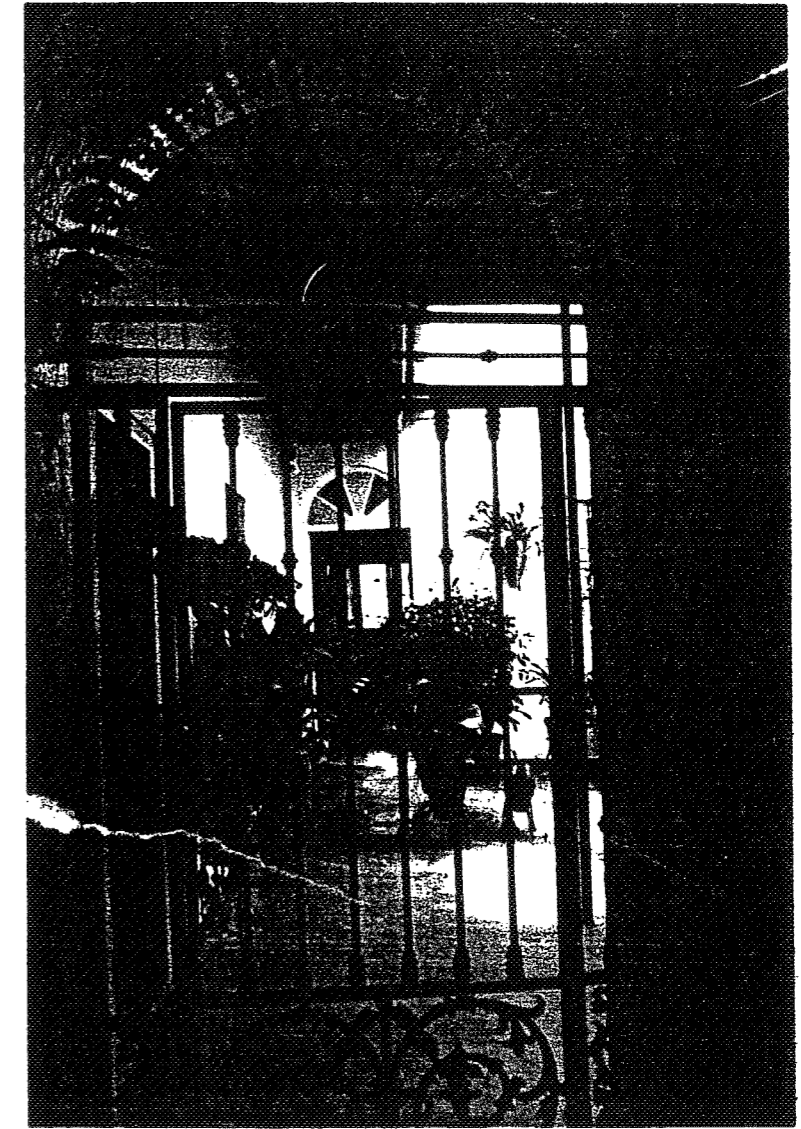
En la FOTO 1 se observa la distribución ordenada de los vanos en el paño de fachada, redecorada a mitad de siglo. En 2 se aprecia la configuración del patio, que responde a la tipología popular con galería volada, siguiendo los modelos de la tradición local. En la FOTO 2, puede observarse la escalera, que como los modelos de Marchena no establece relación espacial alguna con el patio. Es de dos tramos con ladrillo cerámico prensado en la huella, mampelán de madera y contrahuella de azulejo blanco Sevilla.

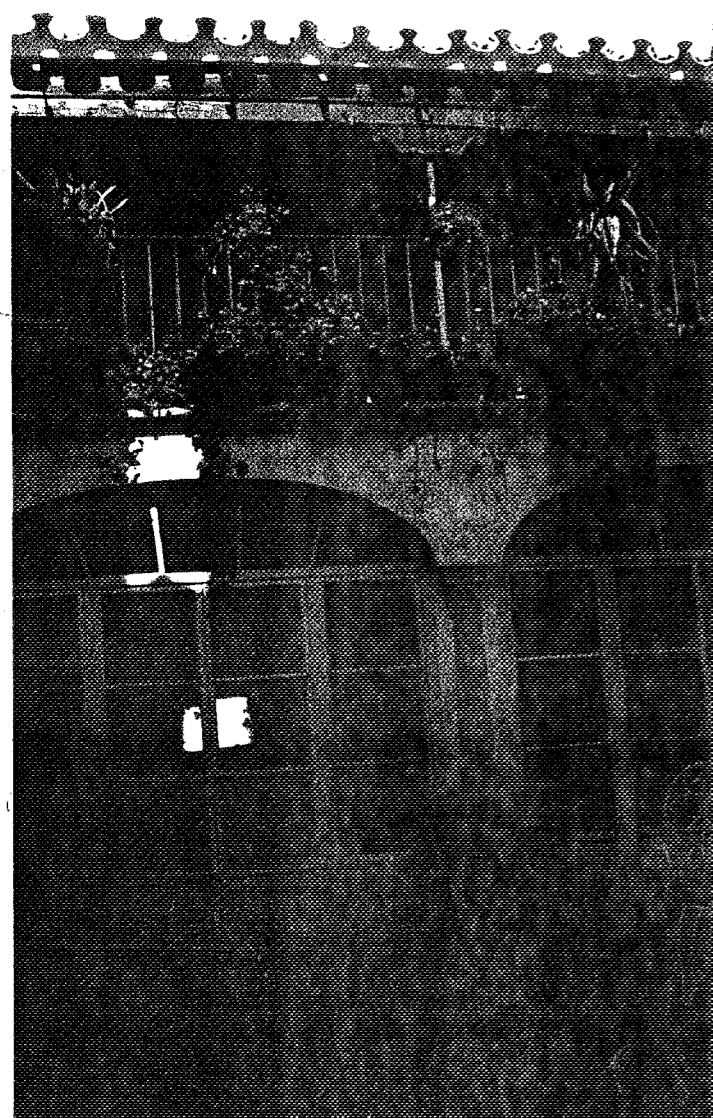
En la Foto 1 se observan los elementos importantes y de gran valor formal propios de la tradición en marchena y su distribución simétrica.

Elementos a conservar: la fachada con todos sus elementos incluida la carpintería, la estructura tipológica del edificio con la situación de sus elementos organizativa y poniendo bastante incapie en el lenguaje formal utilizado en la galería interior que responde la fecha de construcción del edificio.

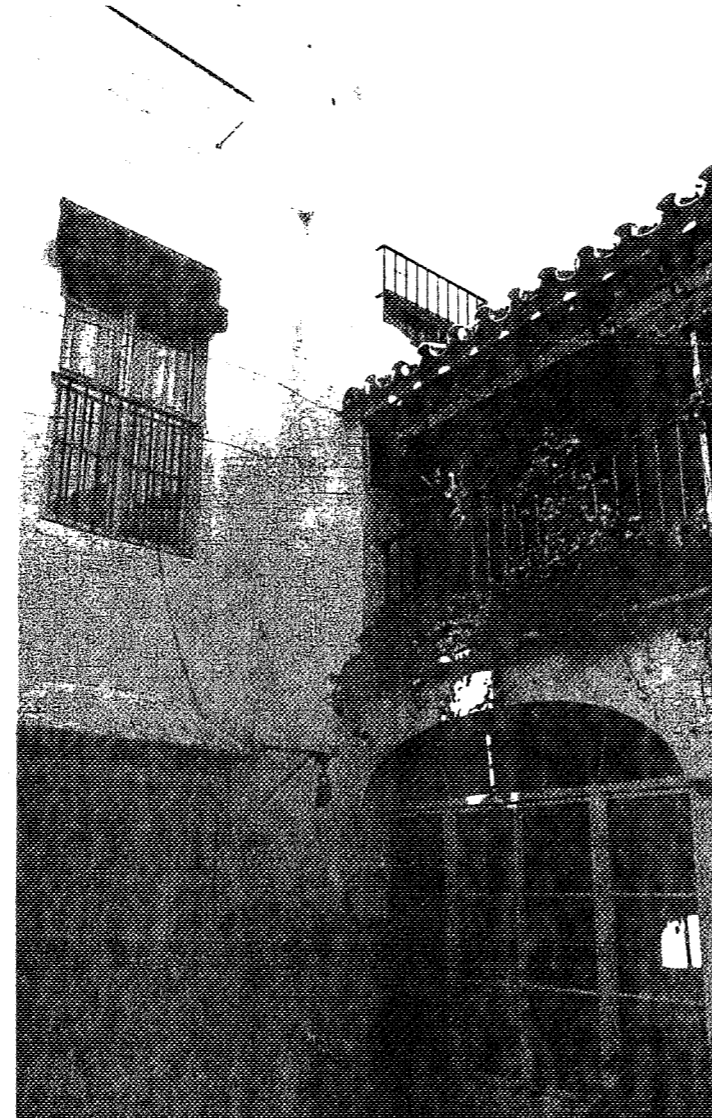
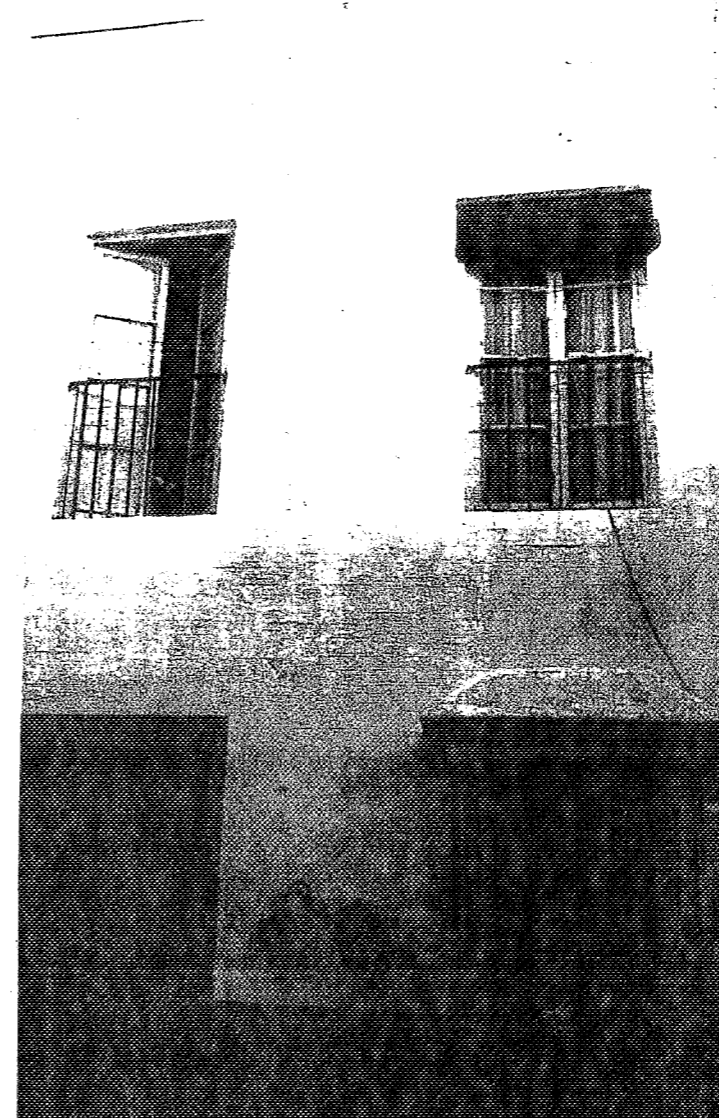
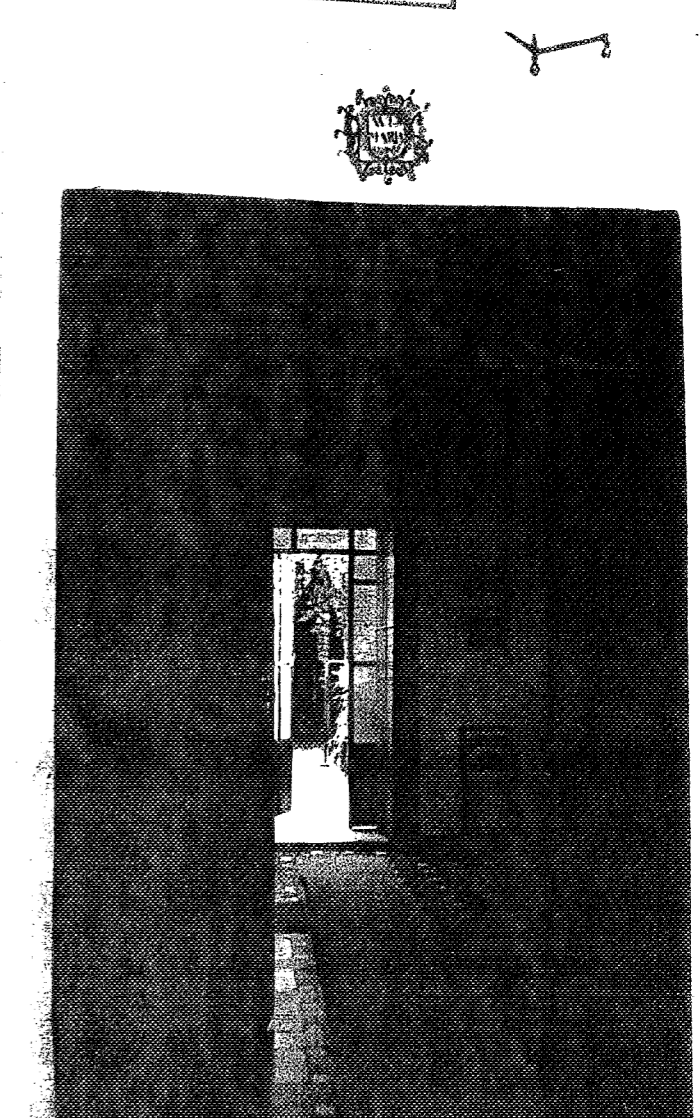
En la Foto 2, 3 y 4 se pueden ver la formalización del patio. En 2 la galería de conexión con las crujías interiores elemento muy diáfano tratamiento propio de las galerías del XVIII y principios del XIX en la que se introducen las carpinterías en la P.B., en 3 se observa lo anteriormente comentado, la formalización urbana que posee el resto de los lados que configuran el patio. En la Foto 5 se aprecia la transparencia hasta el patio interior desde el zagúan de la vivienda, característica propia de las viviendas patio de Marchena en las que la transparencia queda cegada por el portón de entrada, elemento introducido a diferencia de los modelos sevillanos que esta filtración se completa al ser una cancela del elemento.

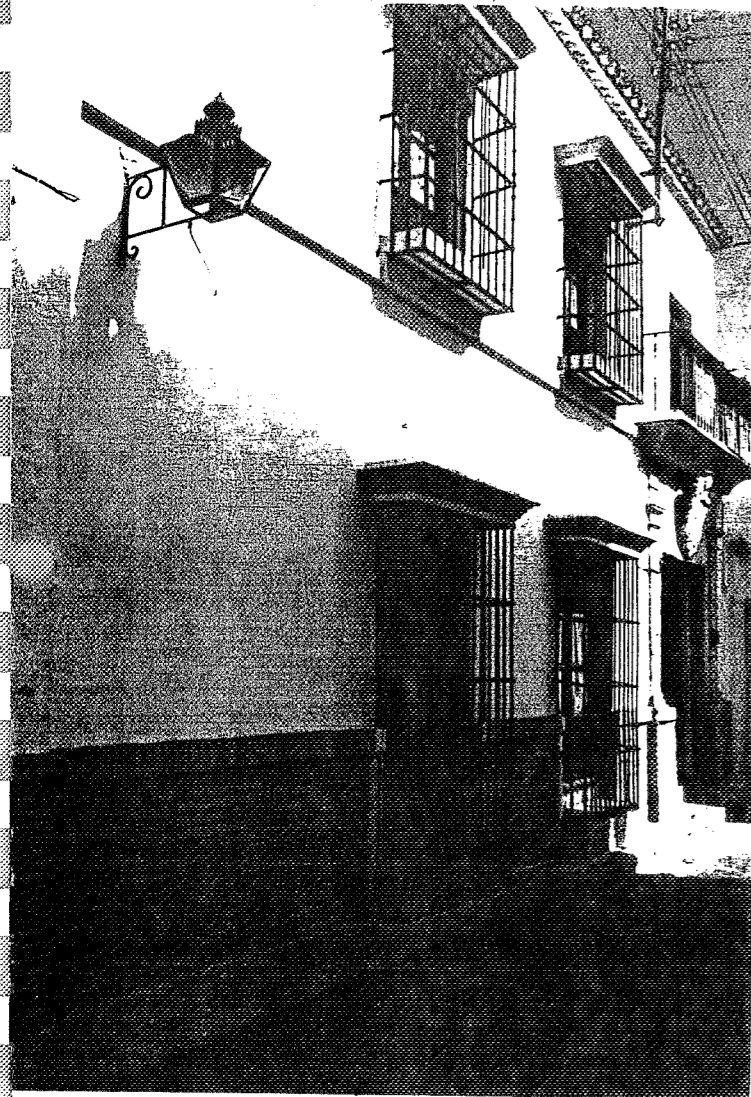
1

- 1.- Fachada de composición asimétrica respecto a la portada que se coloca enfrentada a la C/ S. Francisco, presentando ordenadamente sus huecos. Con ventanas balconeras cubiertas por guardapolvos trapezoidales de similares características en el cuerpo superior. Rematada por cornisa con dientes de sierra y cubierta de teja curva.
- 2.- Portada de ladrillo adintelada enmarcada por pilastras con escudo y cámara, rematada por balcón superior.

- Elementos a conservar, fachada completa, patio principal con la corrección de las alteraciones en la superposición de columnas, carpinterías y cerrajería, forjados de tablazón de madera.

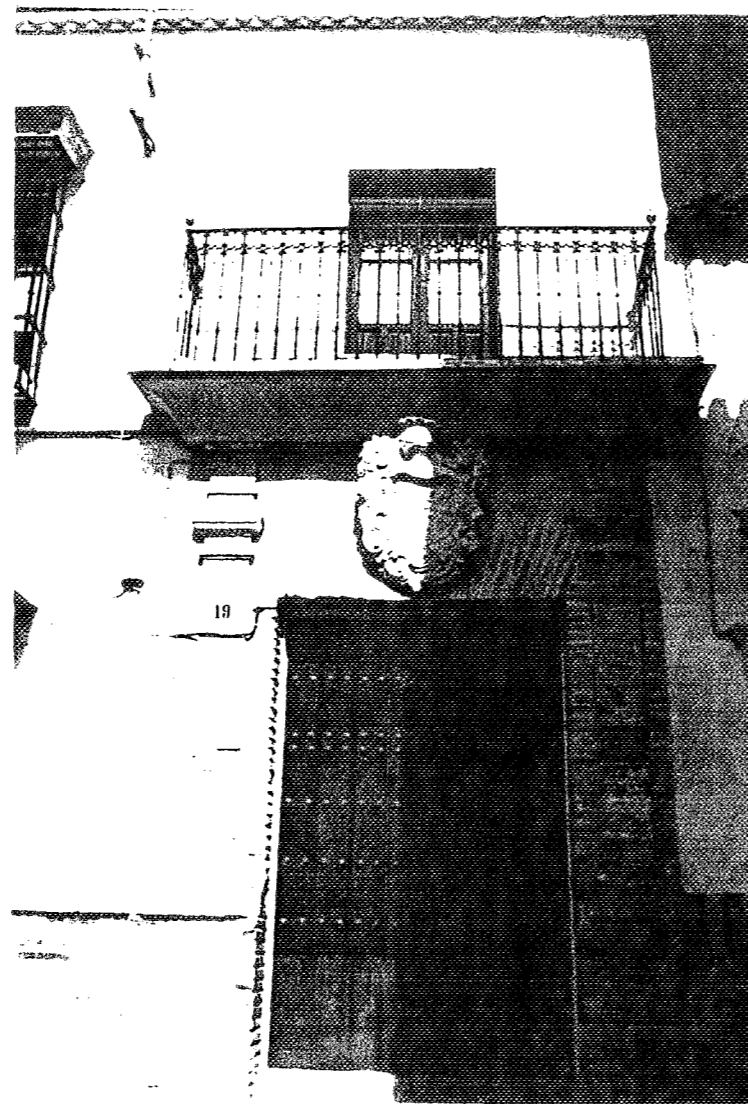
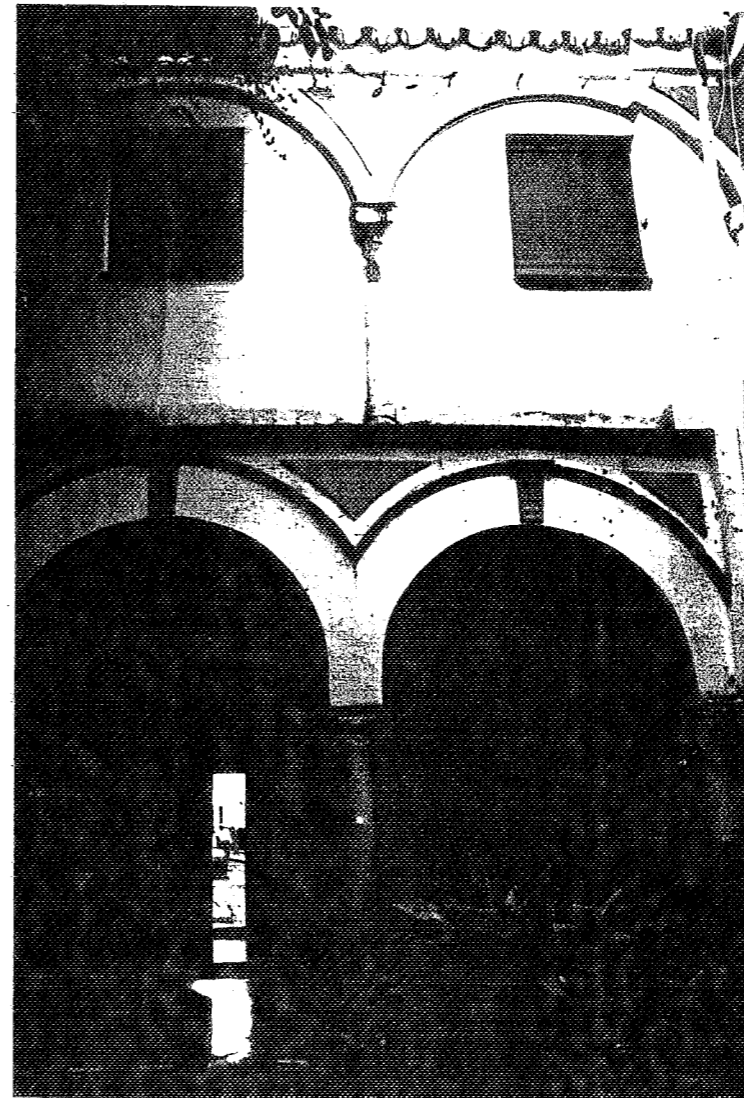
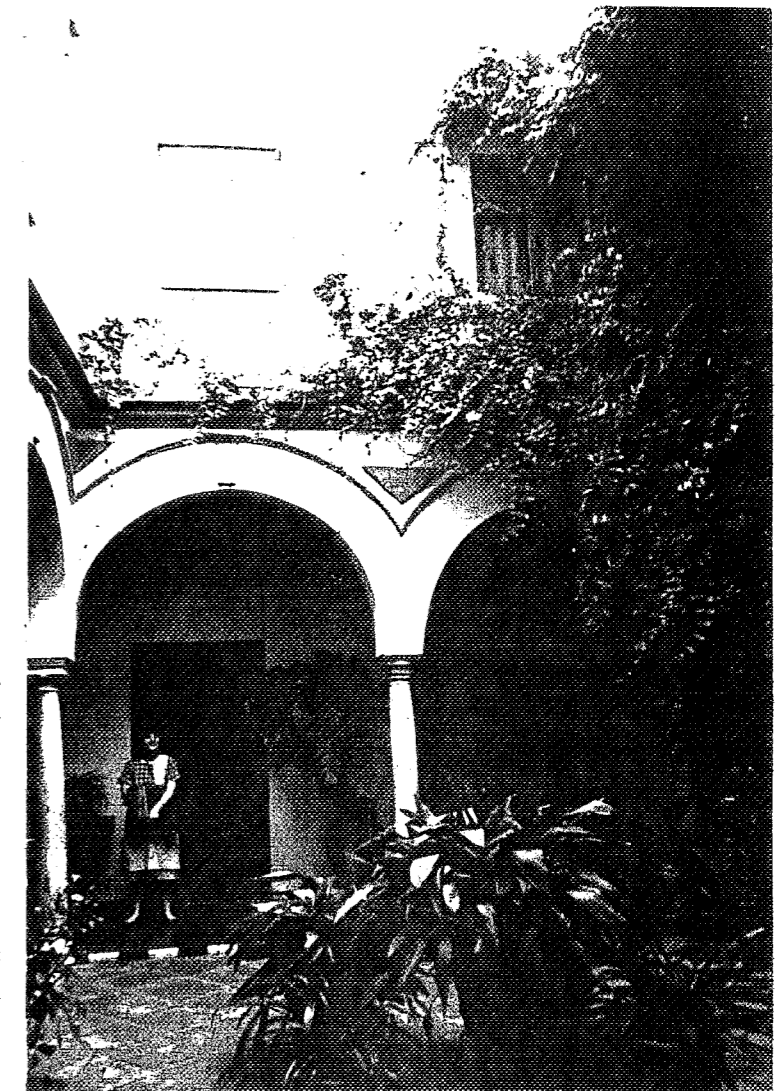
- Muros de fábrica de ladrillo, patio de arcos de medio punto sobre columnas de mármol en planta baja y adosado a medianera. El segundo cuerpo ha sufrido intervenciones posteriores claras no muy acertadas, como colocación de columnas de fibrocemento, en zonas con clara excentricidad respecto a la planta baja.
- Forjados de ladrillo por tabla.
- Cubierta de teja curva en la zona más antigua, con zonas de azotea visitable a la andaluza debidas posiblemente a intervenciones posteriores.
- Enfoscados con mortero de cal, pintura a la cal.
- Carpintería interior y exterior de madera, de buena calidad, con clara diferencia entre las originales y las reposiciones posteriores.
- El estado de conservación muy bueno, no se aprecian daños de importancia, con un buen estado en general de acabados, instalaciones, estructural... debido a las reparaciones efectuadas recientemente.

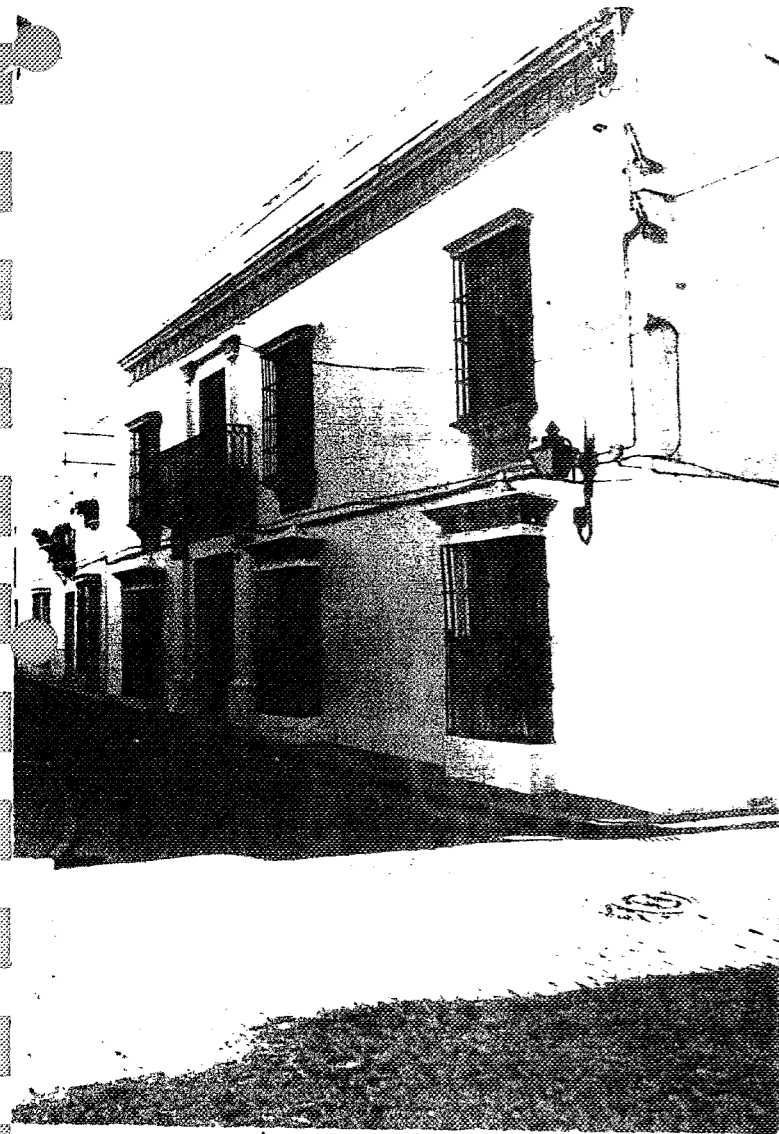
1

La fachada (1) corresponde a una intervención del XIX. Utiliza el repertorio decorativo de elementos clásicos propios de la época. El modelo de cierros en planta baja. (2), tan característico del paisaje urbano de la ciudad, se encuentra ya plenamente configurado en cada uno de sus elementos, parte de ellos correspondientes a una estudiada carpintería, fundamental en el establecimiento de relaciones entre el espacio interior y la calle.

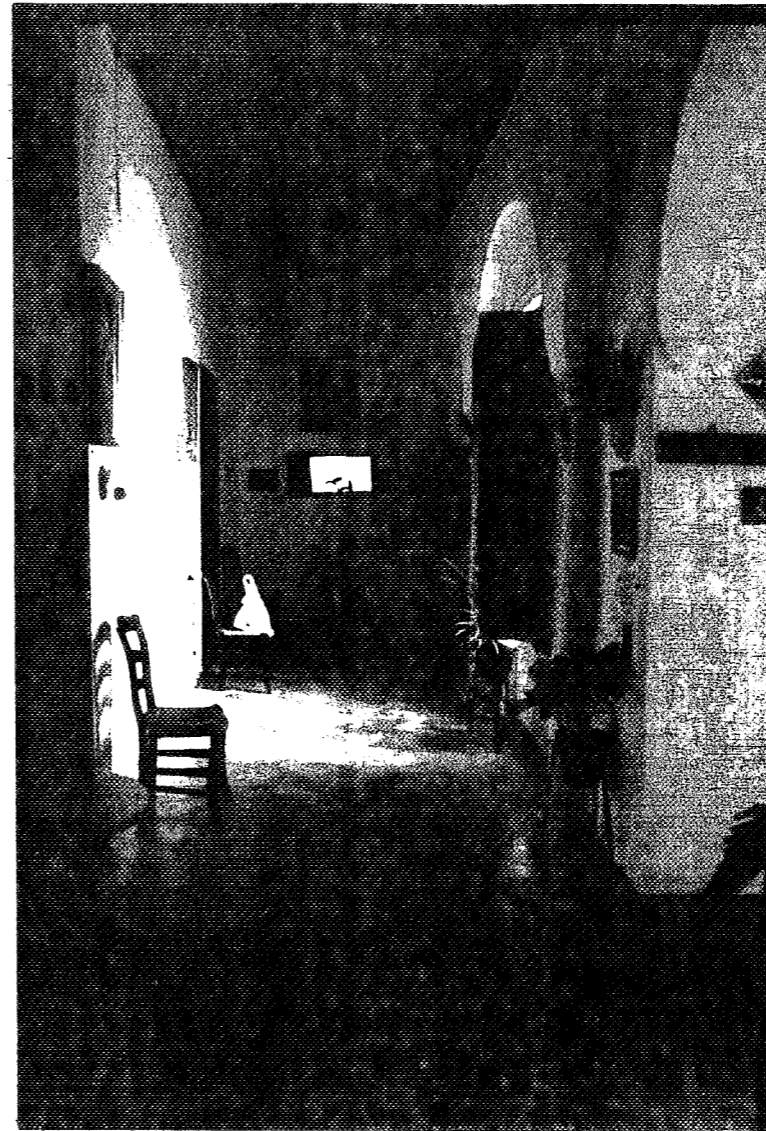
3

En el interior (3) se observa como la arquería de la galería ha sido cegada posteriormente, estableciendo las características de un modelo de implantación más tardía.

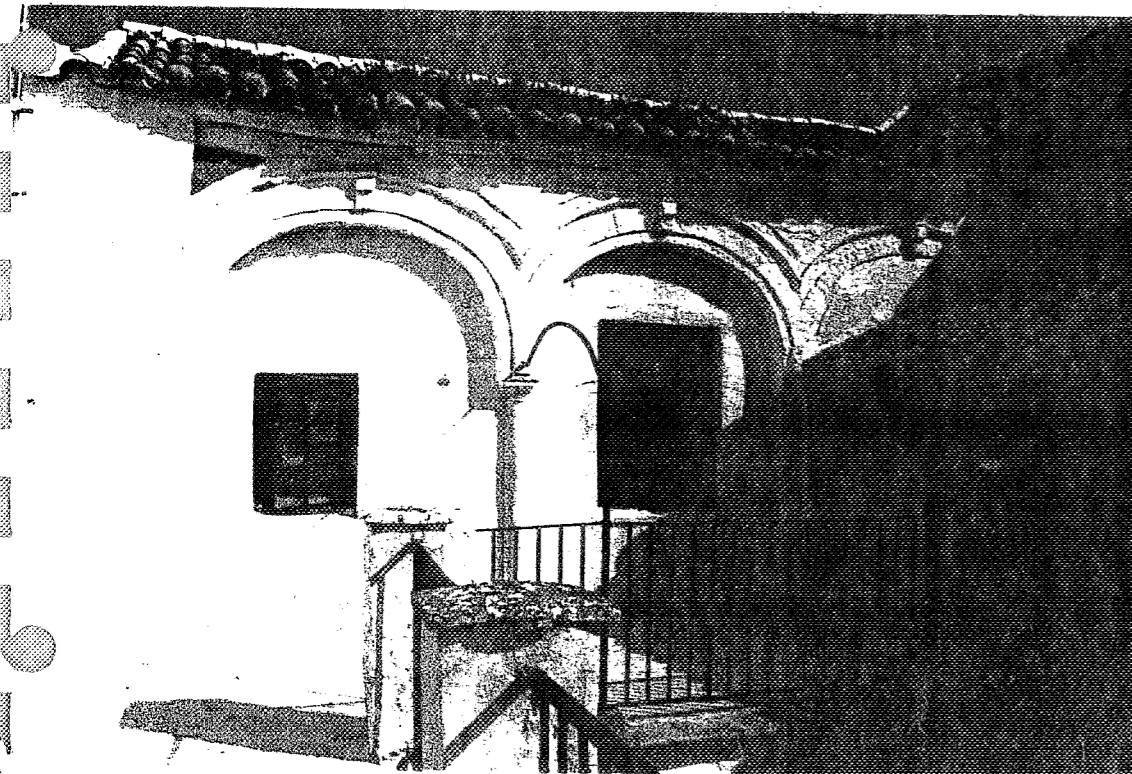
4

El patio ha sido el resultado de una serie de adiciones y reformas, en ocasiones juxtapuestas de forma no resuelta, como en el encuentro de esquina (foto 4) y que probablemente presenta un esquema compositivo tan irregular como consecuencia del intento de adaptación a las tendencias de cada época, por lo que emplea una gran variedad de elementos formales.

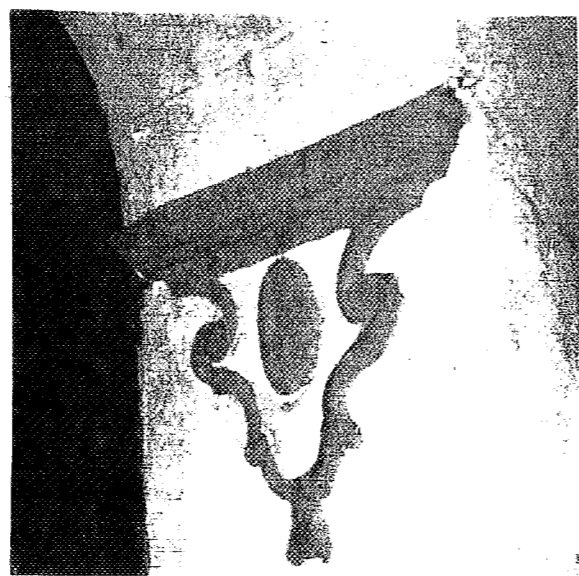
2 y 3.- Detalles decorativos de mensulas y pijantes en el interior del patio, de factura barroca.

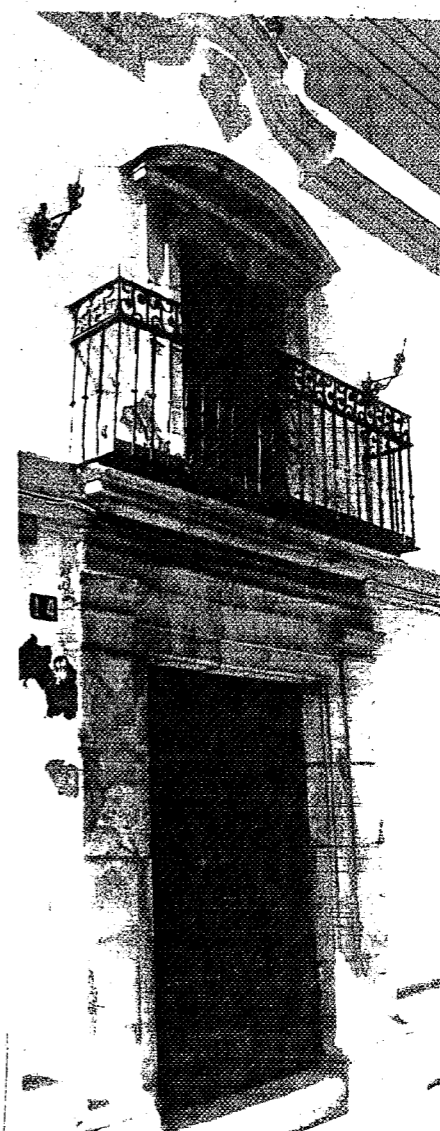
1, 4 y 5.- Fachada con dos plantas con portada de cantería adintelada y enmarcada por pilastras sobre las que se apoya un balcón adintelado con frontón curvo y herrajes del s. XVIII. Sobreposición de huecos ordenadamente. Acceso al jardín trasero o zona de labor con portada simple y recercado. La fachada constituye uno de los mejores ejemplares de barroco en el Barrio de San Juan.

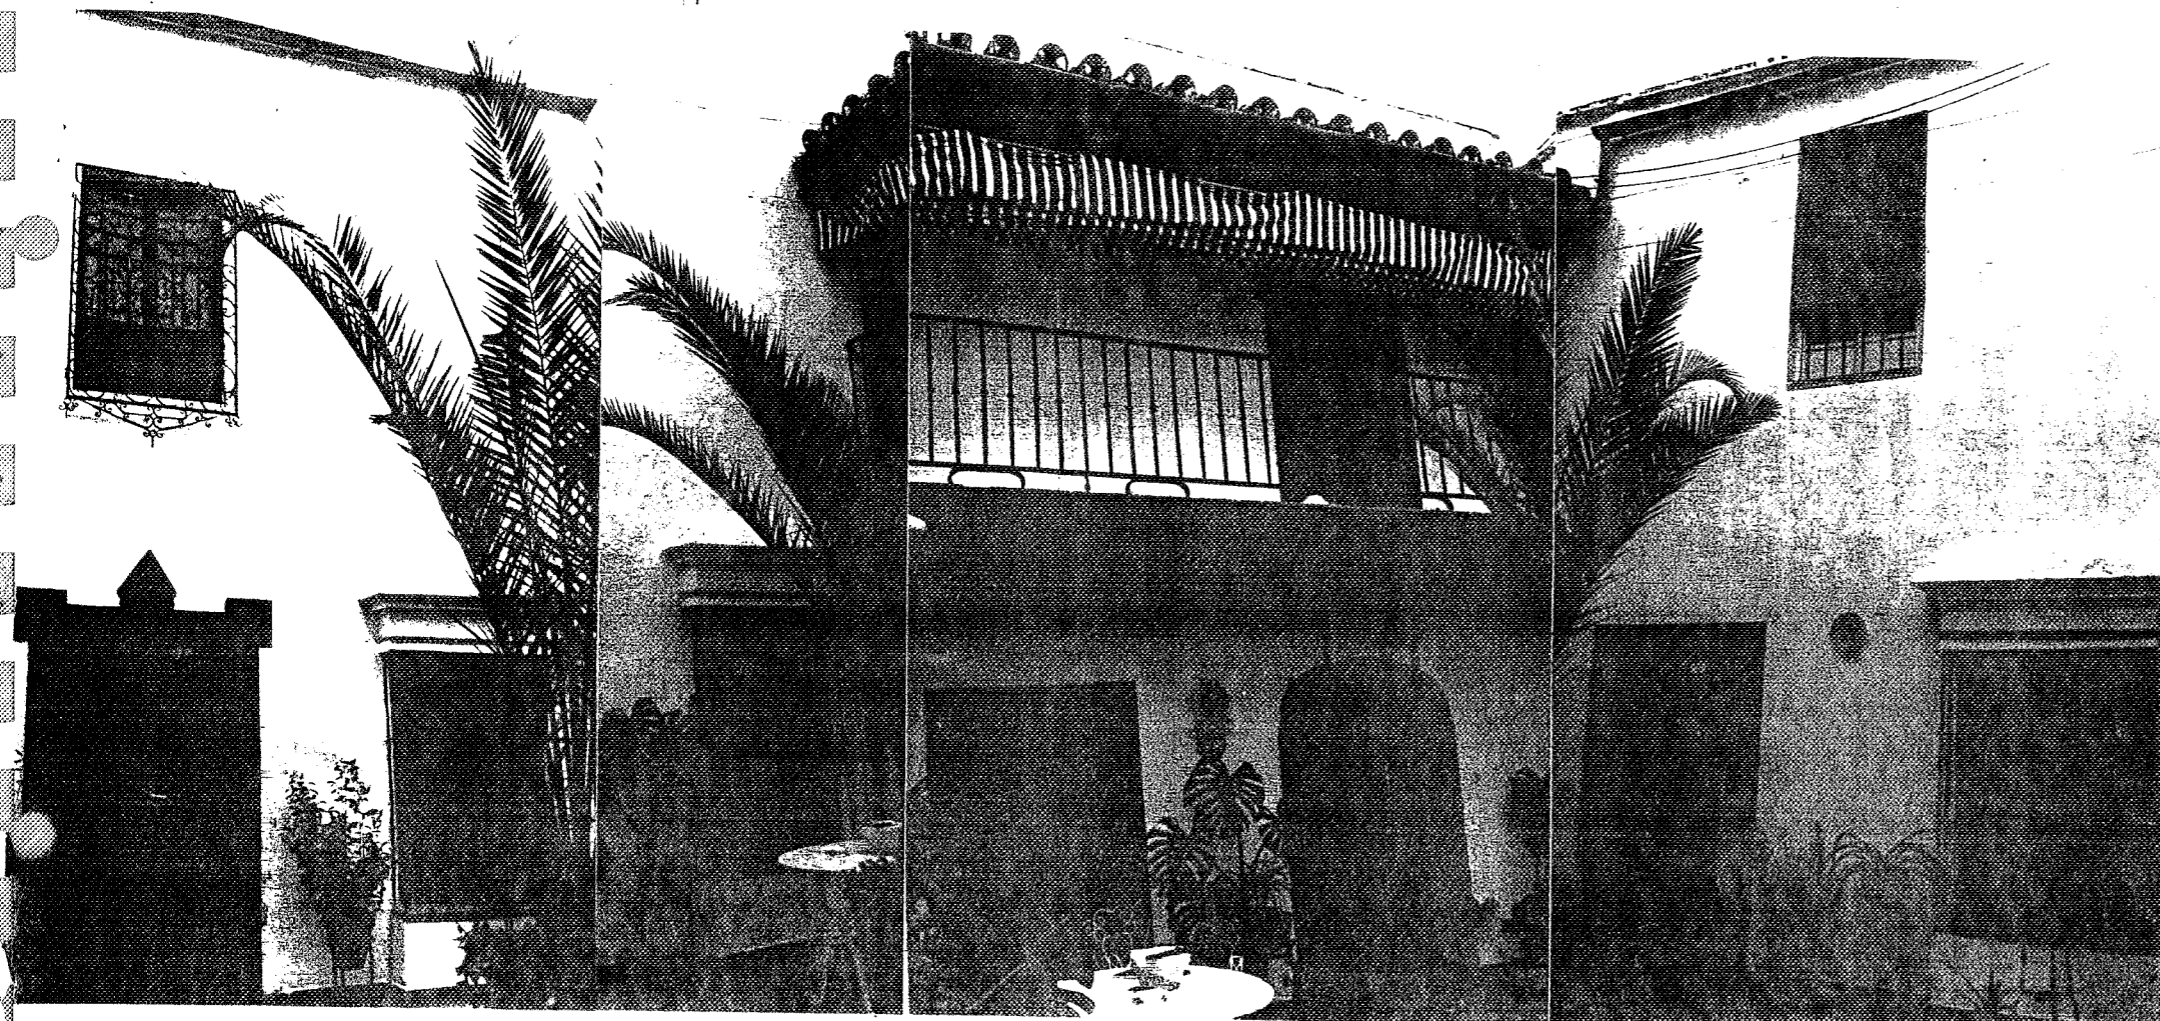
6

6.- Distintos aspectos de los cuatro frentes del patio principal donde se aprecia la diversidad de tratamientos casi urbano de huecos y carpinterías. En general el estado de conservación es muy bueno tanto a nivel formal como decorativo y funcional.

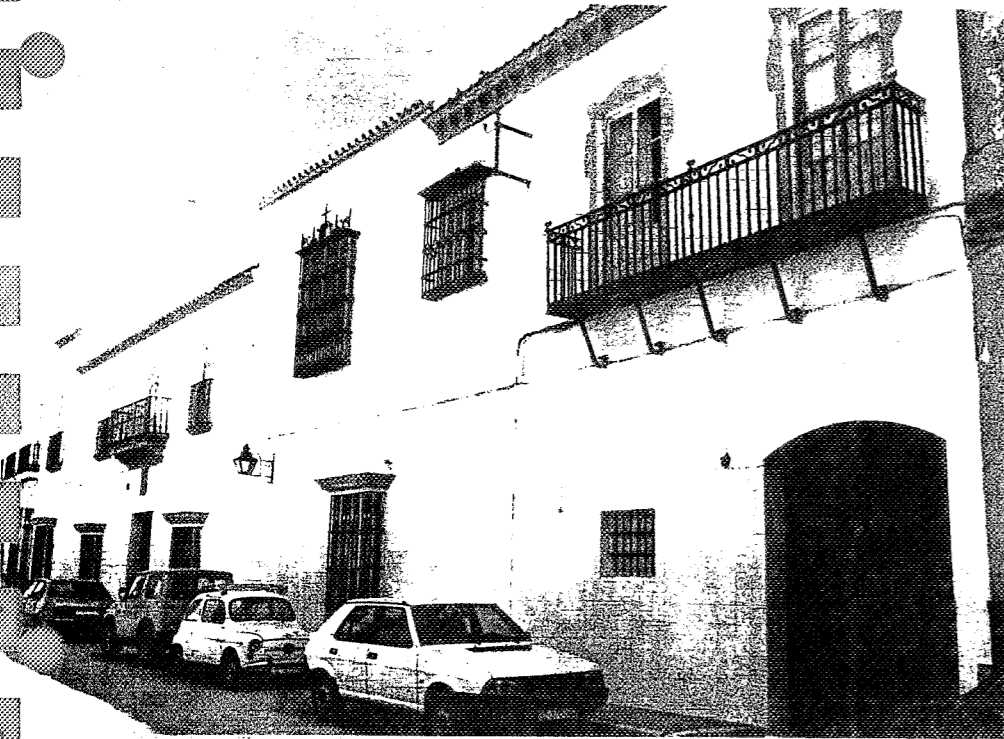
1.- Fachada donde se distinguen los tres cuerpos diferenciales posiblemente debidas a la agrupación de actuaciones. El primero corresponde a la casa labor y el último a la vivienda principal

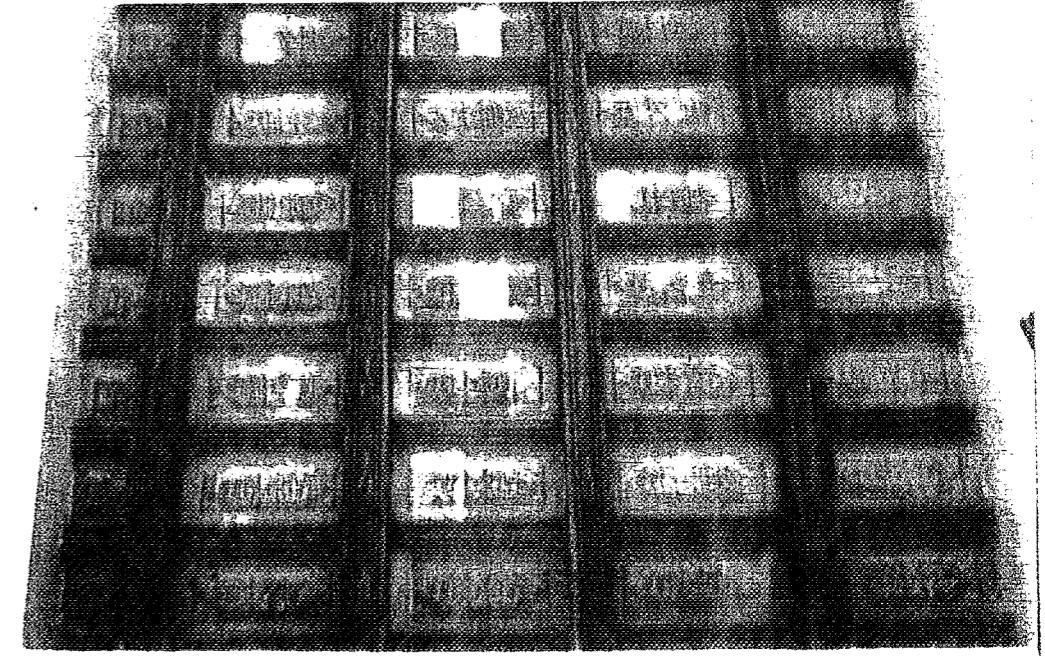
3.- Forjado de zaguan de ladrillo decorado por tabla de muy buena calidad.
