**ESTUDIO BASE PARA LA
CATALOGACION URBANISTICA DE
LOS EDIFICIOS INMUEBLES Y DE
LOS ESPACIOS LIBRES INTERIORES
Y EXTERIORES.**

ESTUDIO BASE PARA LA CATALOGACION URBANISTICA
DE LA CIUDAD DE MARCHENA

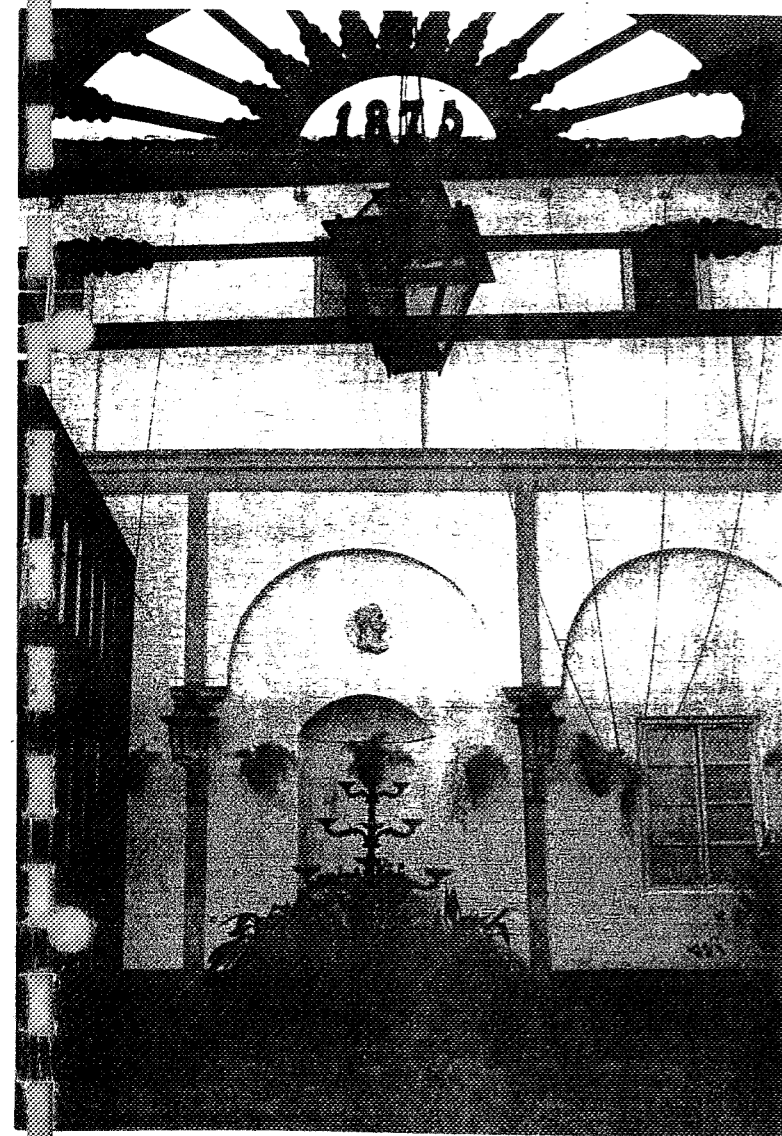
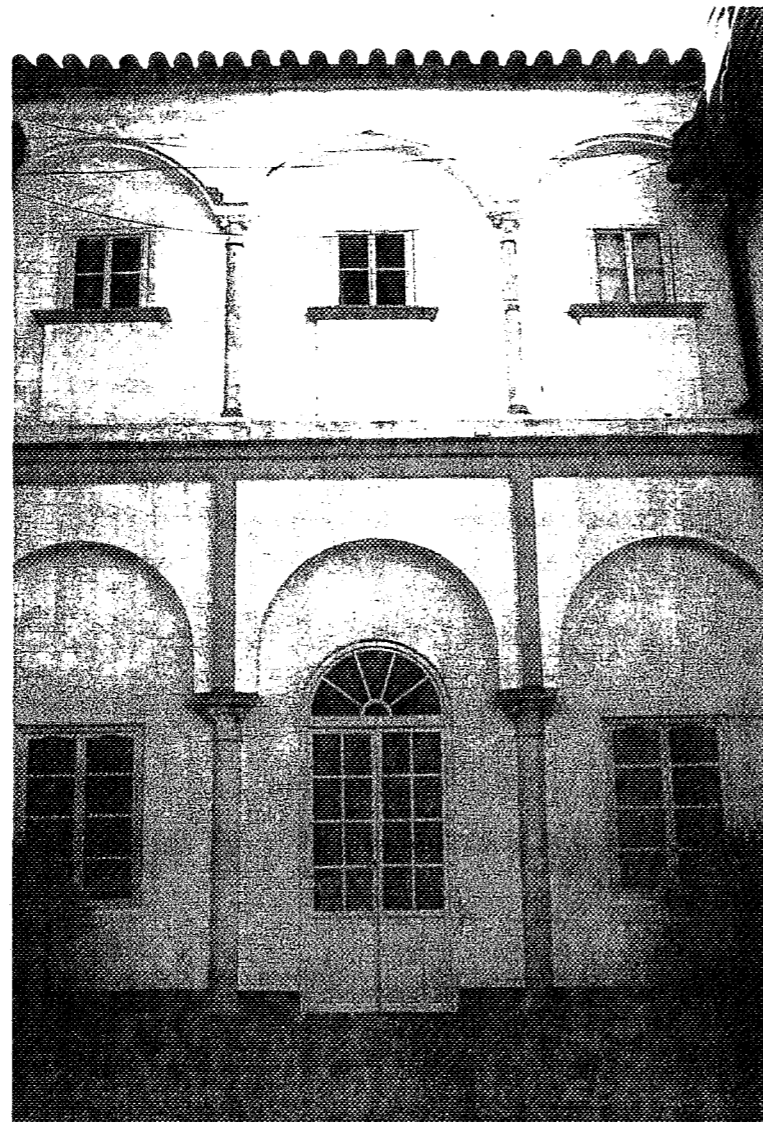
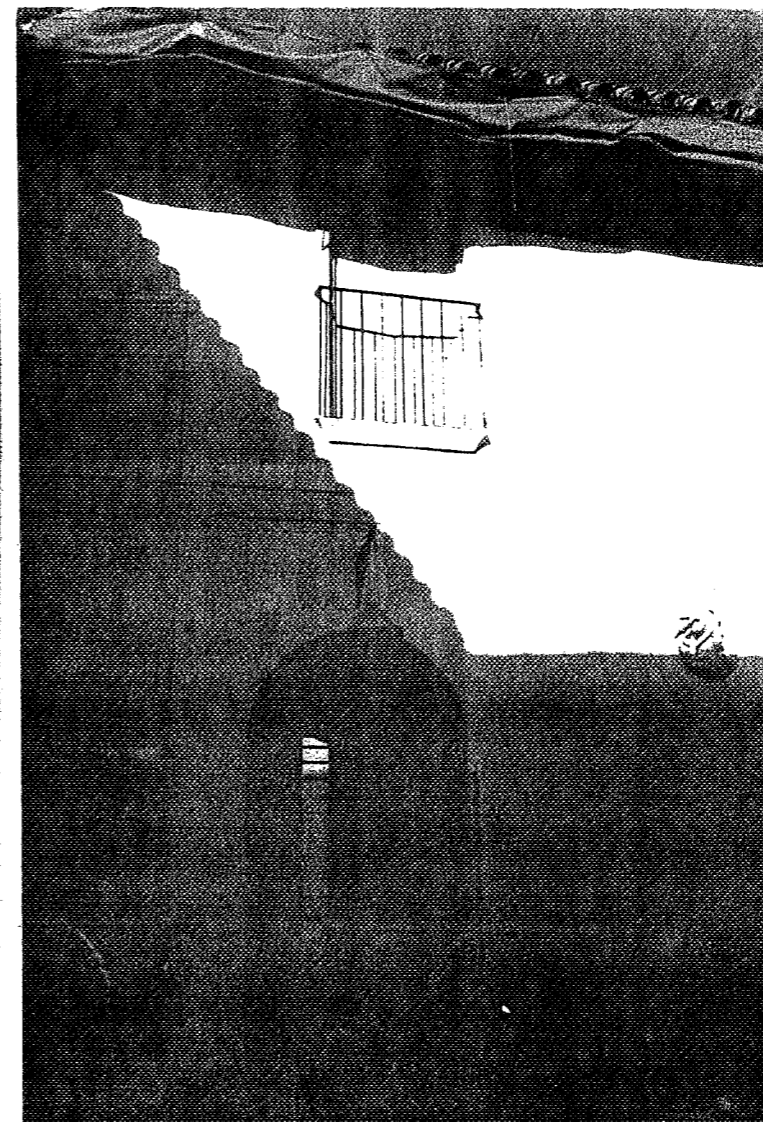
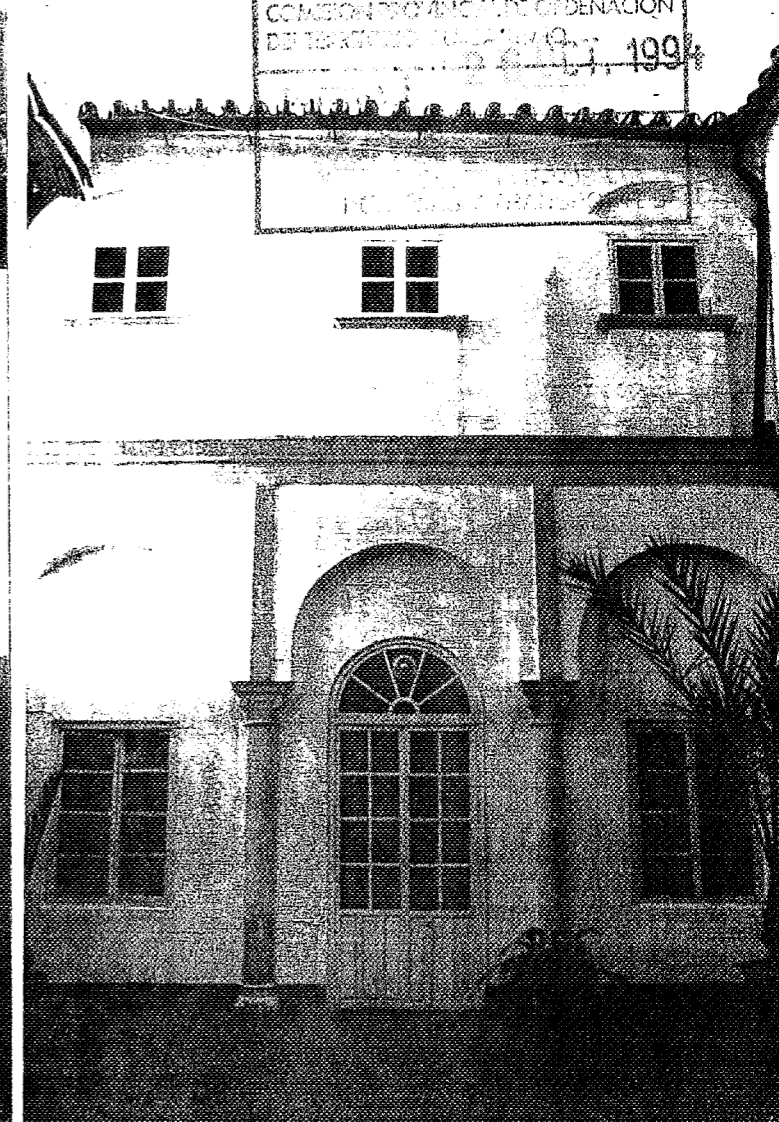
El edificio se encuentra en perfectas condiciones de conservación gracias a las reformas de adaptación que se han efectuado y al continuo mantenimiento del mismo. Respetando la estructura tipológica potenciando los valores ornamentales mediante un adecuado tratamiento en los acabados, respetando las adiciones decimonónicas de carácter decorativo que otorgan una singular calidad ambiental al mismo

4,5,6y7.- Vistas generales de los cuatro frentes del patio principal.

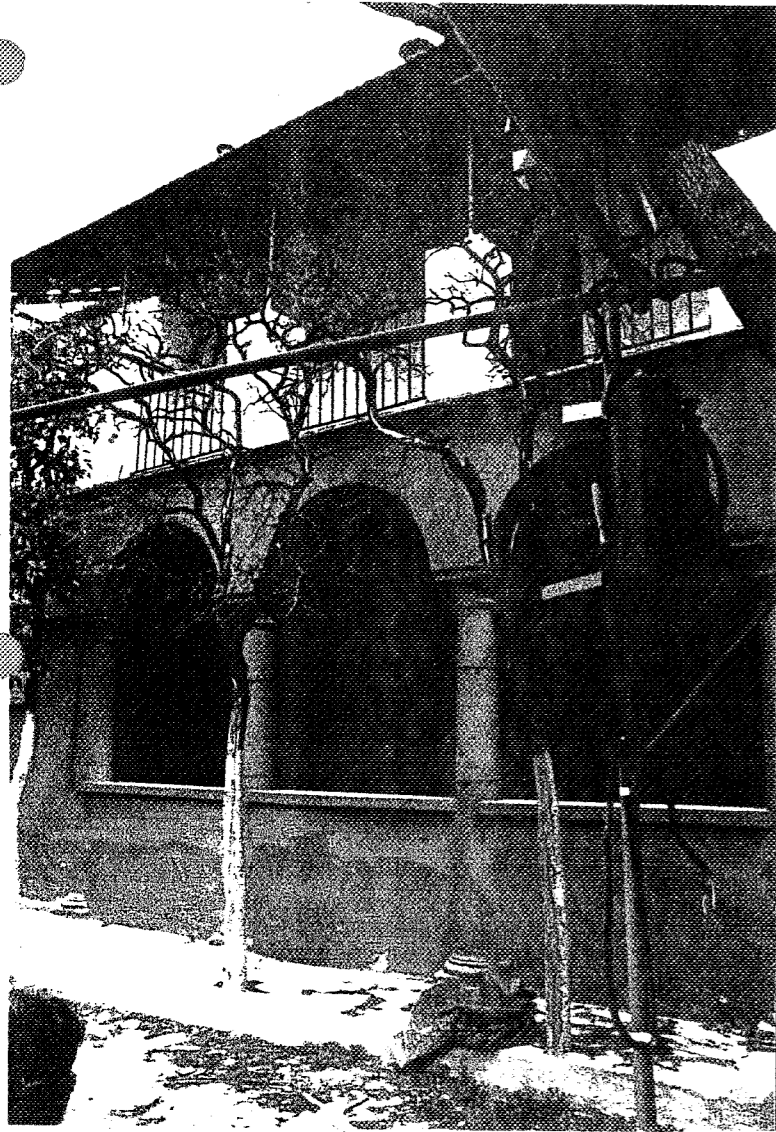
En la FOTO 1 se aprecia el porche con las modificaciones introducidas que cambian el sentido de relación interior - exterior.

Elementos a conservar: la fachada con todos sus elementos y la organización tipológica.
 La propuesta consistiría en la eliminación de las actuaciones existentes en el patio, que hacen desaparecer su carácter original. Eliminación de elementos divisorios en el porche que distorsionan su transparencia con el jardín y elementos añadidos.

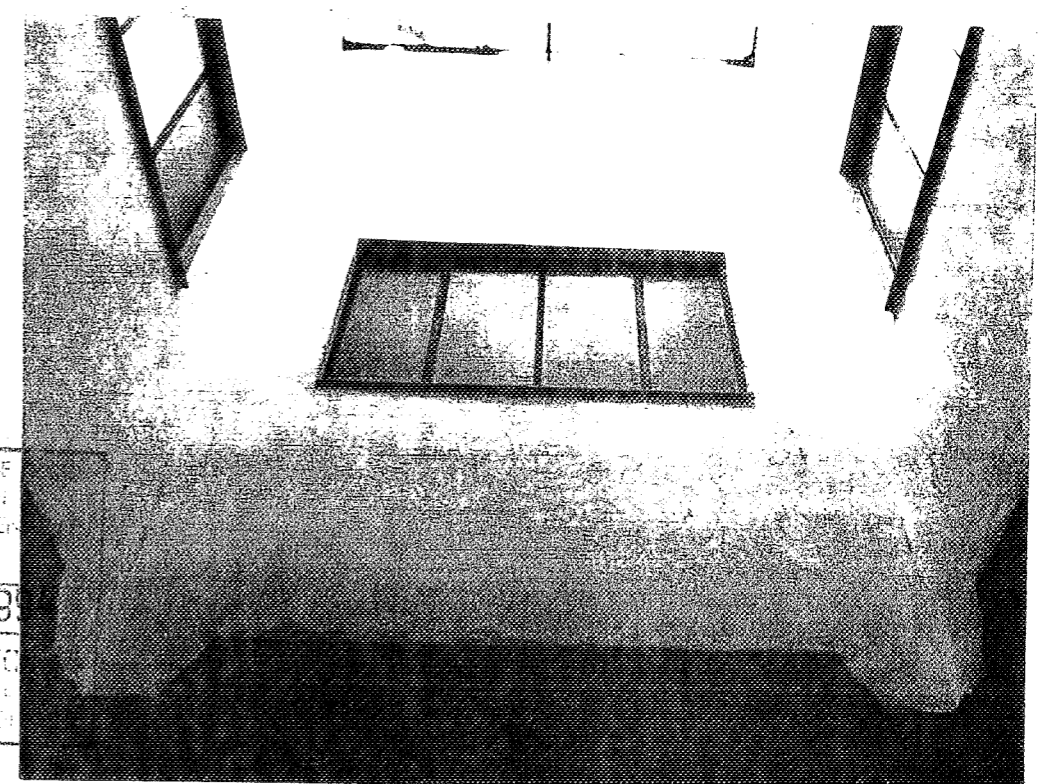
El patio ha sido resultado de una reforma que ha cegado la galería en P.1^a eliminando por completo su sentido original. FOTO 5.
