**ANEXO 4.**

**ESTUDIO DE INVESTIGACION,  
DOCUMENTACION Y ANALISIS  
HISTORICO-ARTISTICO DE LOS  
EDIFICIOS PROPUESTOS COMO  
PROTECCION INTEGRAL.**

Análisis Histórico-Artístico del  
Conjunto Monumental del Barrio  
de San Juan de la Villa de Marchena

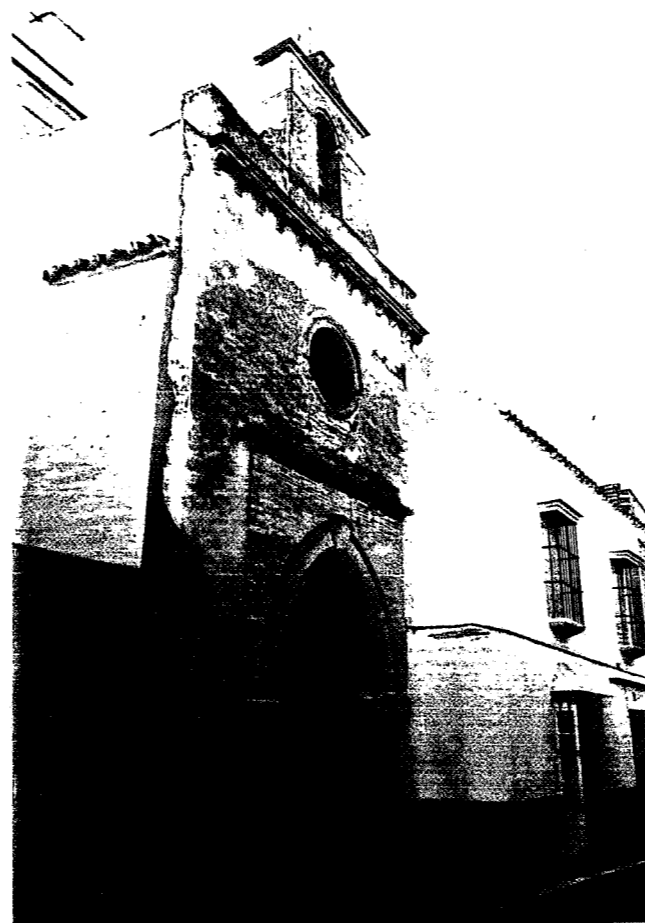
Fig. 1.- Ermita de San Lorenzo.

La ermita está construída en mamposte- ría y ladrillo, con portada de arcos apuntados con clave de piedra, óculo circular sobre la misma y rematada por una espadaña barroca. En la portada se conjuga perfectamente, lo mudéjar

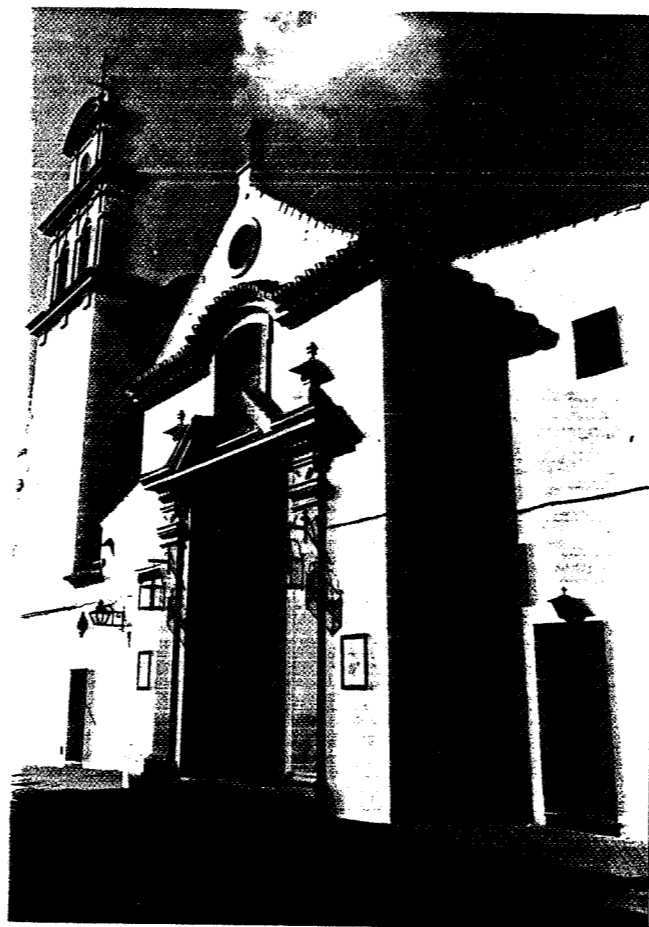
Fig. 1.- Capilla de la Vera Cruz.

La capilla construida en mampostería y ladrillo, es de tres naves, siendo la central

más ancha que las laterales, apoyándose sobre pilares cruciformes, con arcos apuntados en el segundo tramo y arcos de medio punto en los primeros. El arco triunfal que da paso al altar mayor es también de medio punto. La cubierta de la nave central tiene dos tramos, el más cercano a la cabecera cubierto por artesa mudéjar y el próximo a los pies con una hermosa cubierta poligonal de azulejos por tabla. Las naves laterales se cubren con sencilla estructura

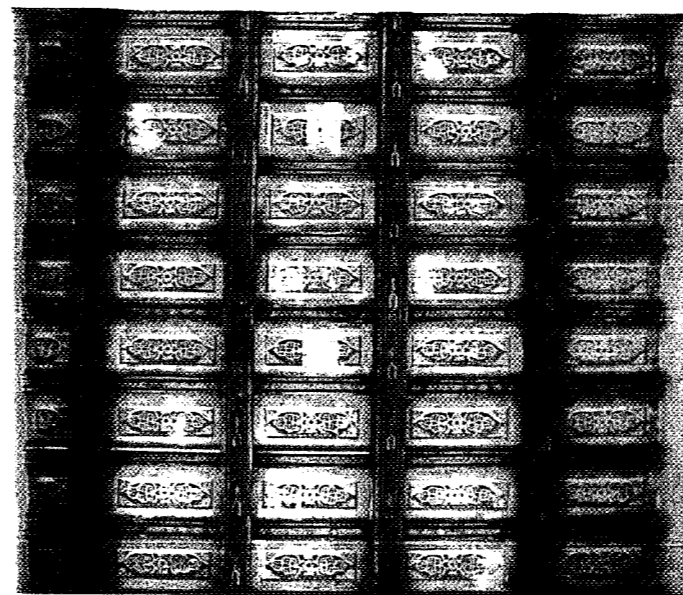
Fig. 2.- "Casa de los Marqueses de Cartagena". Zaguán.

Interesante es también el forjado del zaguán de ladrillo decorado por tabla de bastante calidad.

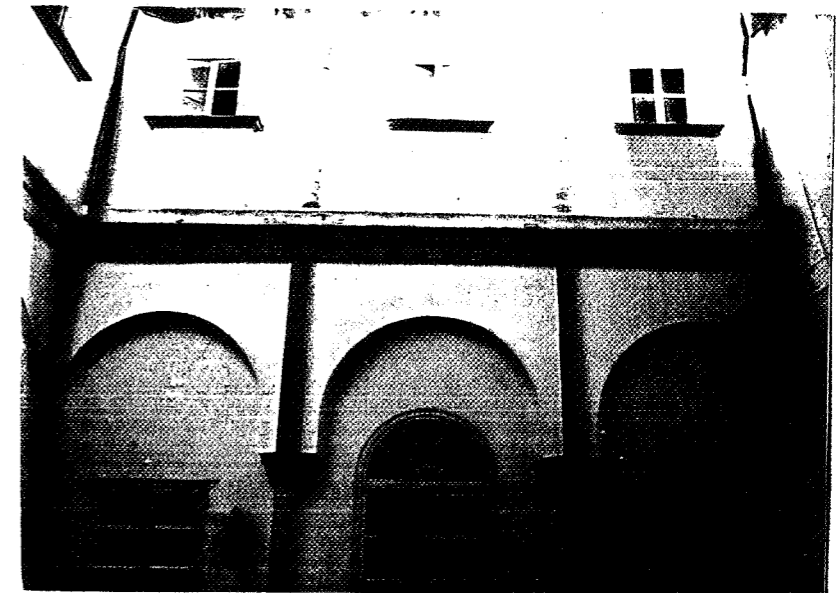
Fig. 3.- "Casa de los Marqueses de Cartagena". Patio.

El patio posee columnas de mármol

de orden corintio sobre las que apoyan arcos peraltados por alfiles y rematado con cornisa continúa en tres de sus frentes. Además existen distintos tondos con cabezas, que pueden pertenecer al Palacio de los Duques de Arcos.

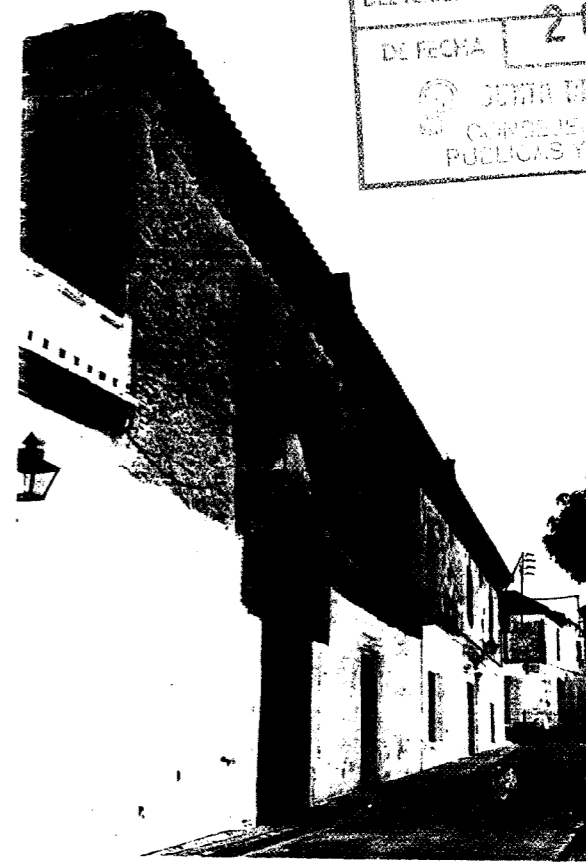
Fig. 2.- Ambrosio de Figueroa. "Casa de Fábrica".

A pesar de lo dilatado del proceso constructivo hemos de decir que salvo ligeros matices y algunos cambios, el proyecto de Figueroa fué respetado, sobre todo en lo que respecta a la fachada. En ésta, el friso que la recorre en su parte superior, así como los pinjantes, debemos suponerlos obra de José Alvarez o Santiago de la Llosa.

Como ya se dijo, poco es lo que se conserva del edificio, tan solo la primera crujía y la zona alrededor del patio, aunque la fachada, sin duda lo más interesante del conjunto, la podemos apreciar en su totalidad, con el alzado proyectado por Ambrosio de Figueroa.

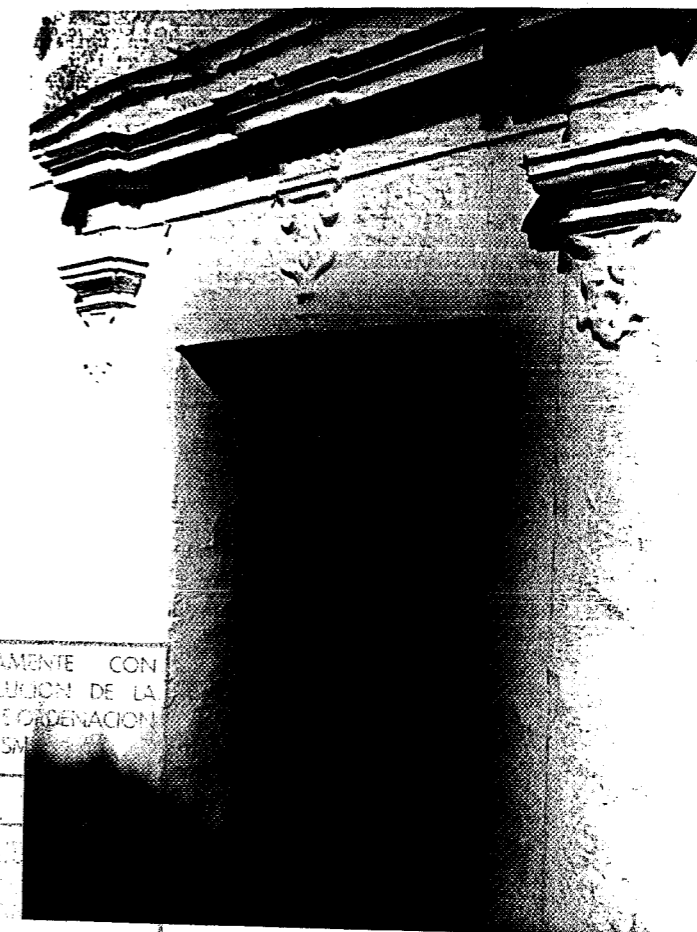
Fig. 5b.- Ambrosio de Figueroa. "Casa de Fábrica". Portada lateral.

Junto a la portada principal existe otra de menores dimensiones, adintelada y decorada con pinjantes, que sirve de ingreso a la zona del patio ya reseñada. Remata la fachada un friso con triglifos que da cierto aire clasicista al edificio.

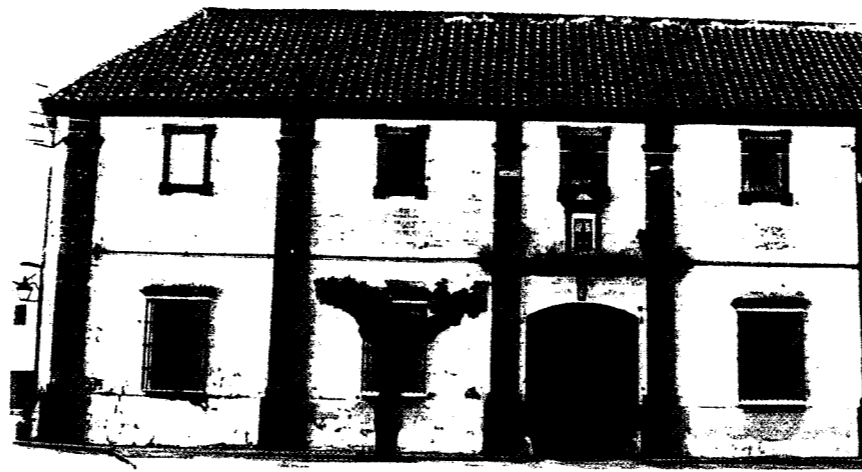
Fig. 2.- Cilla del Cabildo.

En planta, el edificio se organiza en tres naves en forma de "U", formando un rectángulo con la obra que resta del siglo XVII.

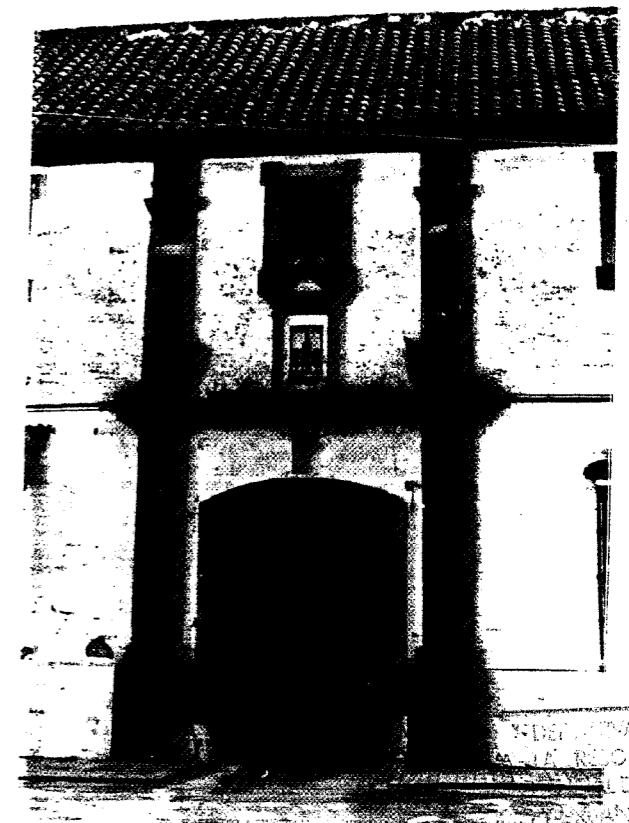
Fig. 3.- Cilla del Cabildo. Portada.

Exteriormente destaca la fachada, articulada en dos plantas y dividida en cinco tramos mediante pilastras dóricas gigantes, siendo el tramo central más estrecho que los laterales. En éste, se sitúa la portada principal, con arco rebajado y rematado en su primer cuerpo en un frontón triangular partido conteniendo

el emblema del cabildo sevillano como patrocinador, rematándose a su vez, en un pequeño frontón triangular.

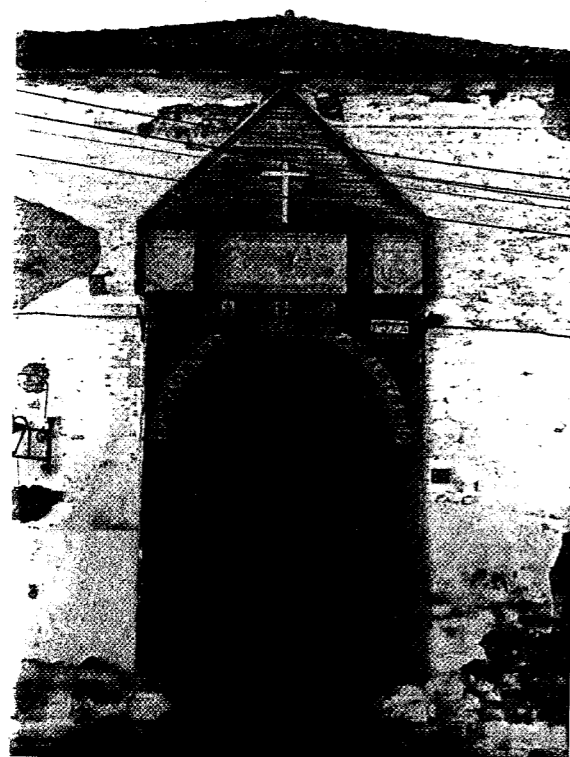
Fig. 1.- Antiguo Pósito del Concejo. Portada.

Los maestros nos presentan una obra sobria, que en su aspecto exterior parece un tanto rústica. La portada es de cantería, con arco de medio punto y remate en un piñón triangular con los escudos de la Villa y de los Duques de Arcos, así como una lápida de mármol con una inscripción ilegible.

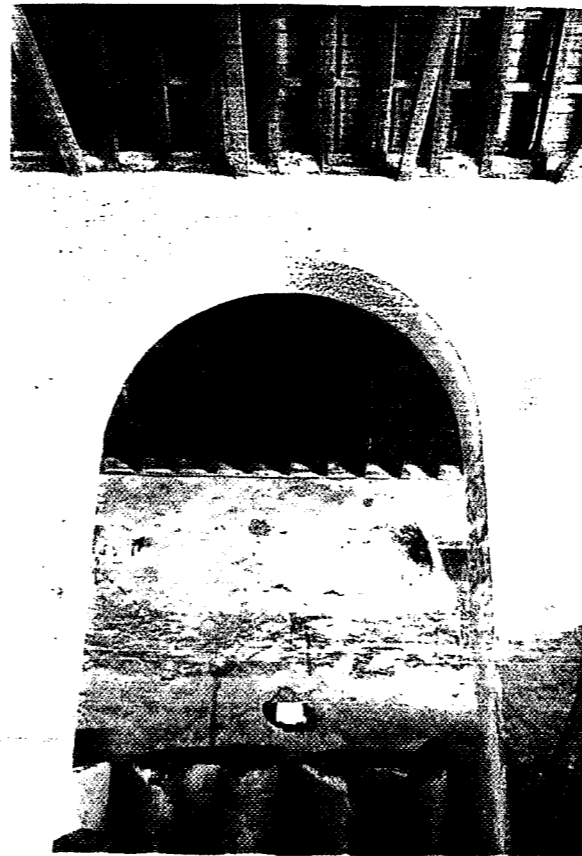
Fig. 2.- Antiguo Pósito del Concejo. Interior.

El aspecto exterior, de bastante sencillez, contrasta con el sentido dado a su interior. Este resulta mucho más interesante, donde emplean los maestros la planta basilical de tres naves, con arcos de medio punto sobre pilares de ladrillo.

Con el empleo de dicha planta y los artesones que cubren las tres naves, los alarifes logran llevar la mirada del espectador hacia lo que podríamos considerar como "presbiterio", en un sentido de profundidad espacial bastante logrado. Tan solo faltaría un altar en su cabecera para poder pasar por cualquier basílica o iglesia de dicha planta, sin olvidar su claro esquema mudéjar, en una pervivencia del estilo en pleno siglo XVIII.

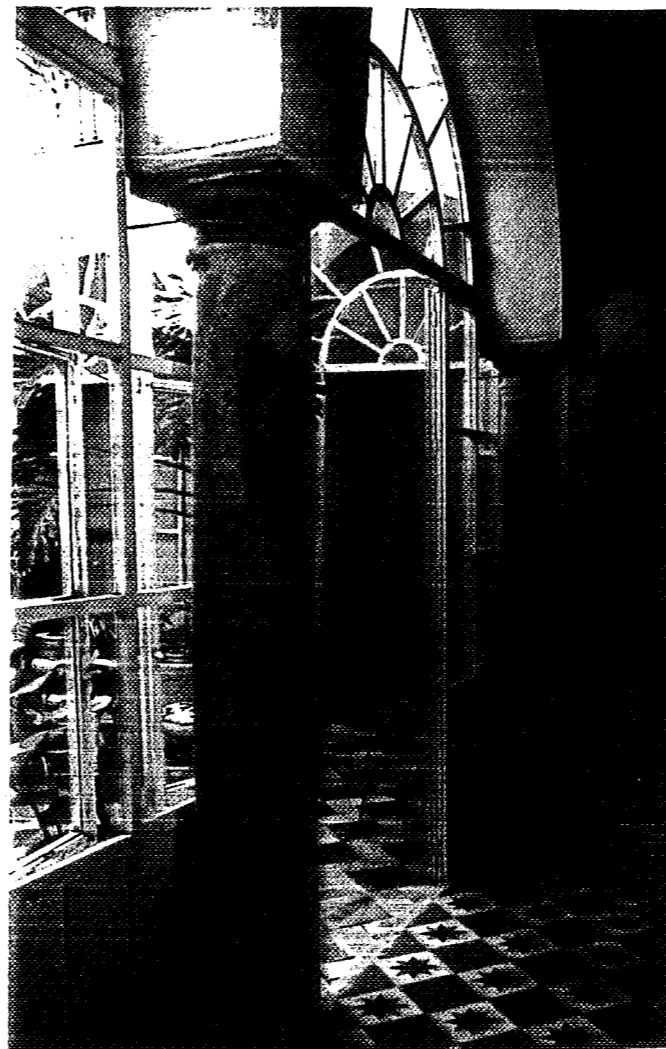
Fig. 5. Patio.

El patio es de planta rectangular, con arcos de medio punto sobre columnas de orden toscano y un ciérro con cristaleras que pudiera ser un añadido del siglo XIX.

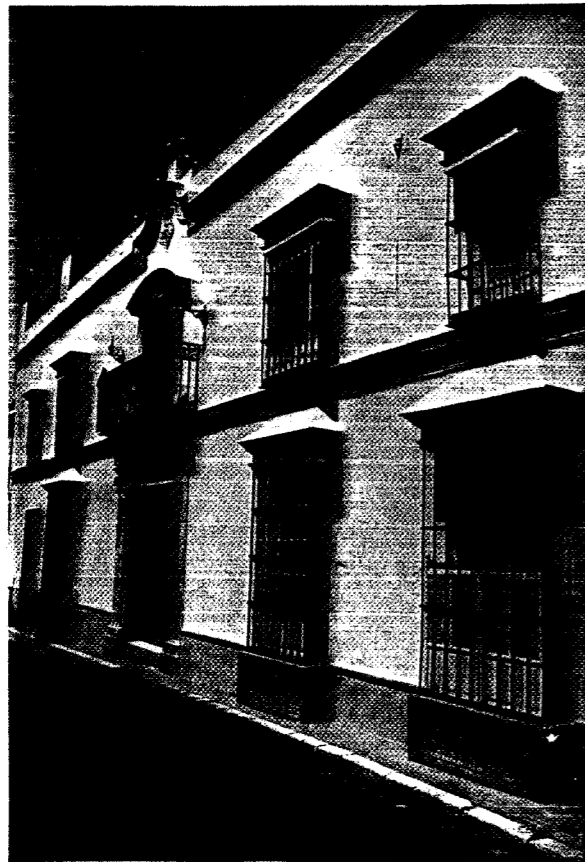
Fig. 1.- Fachada.

De dos plantas, posee un doble orden de ventanas, muy interesantes, siendo las superiores voladas. En la fachada destaca la portada,

de cantería adintelada, flanqueada por pilastras toscanas, sobre las que apoya un balcón con baranda de hierro y vano adintelado rematado en frontón curvo. Recorre la fachada una cornisa que en su tramo central se hace mixtilínea.

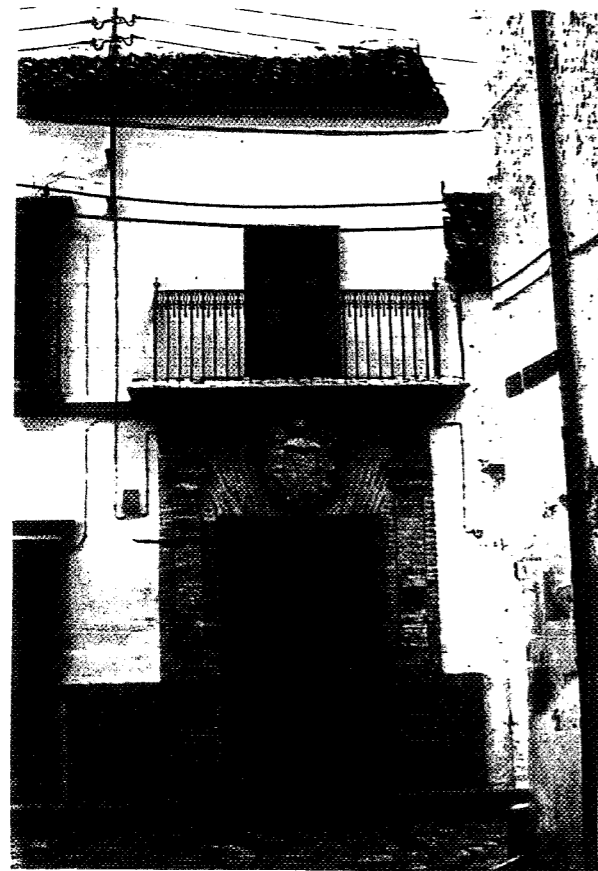
Fig. 1.- Portada.

Casa de dos plantas con patio interior con galerías en tres de sus lados. En su fachada destaca la portada de ladrillo adintelada, enmarcada por pilastras, con escudo y cimera, si bien este último no parece pertenecer a dicha época, ni tan siquiera a la casa. Sobre la puerta se abre un balcón con interesante baranda de hierro, rematándose la fachada en una cornisa con dentículos.

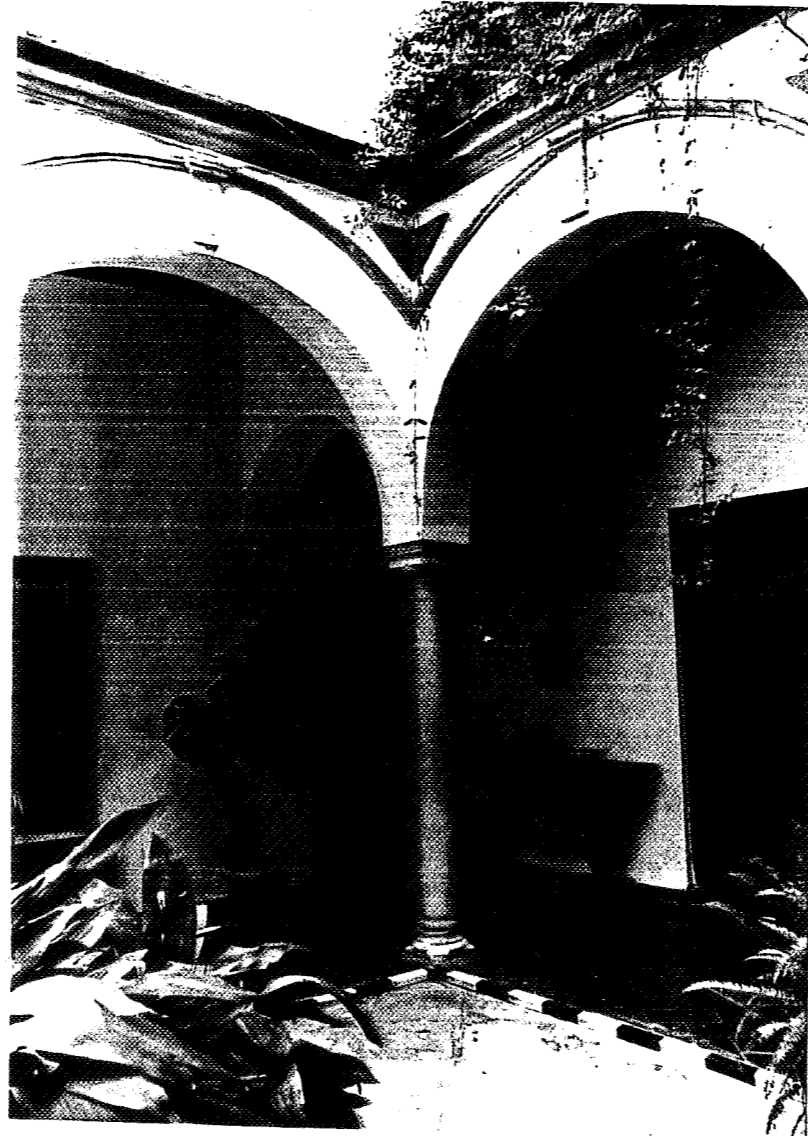
Fig.2.- Patio.

El patio tiene doble galería, la inferior de arcos de medio punto sobre columnas de orden toscano; la superior, actualmente cegada, es de orden corintio. En él podemos observar los caracteres propios de un patio del siglo XVII, con puntuales reformas llevadas a cabo en el siglo XVIII, si bien ha sufrido transformaciones no muy acertadas como la colocación de columnas de fibrocemento.

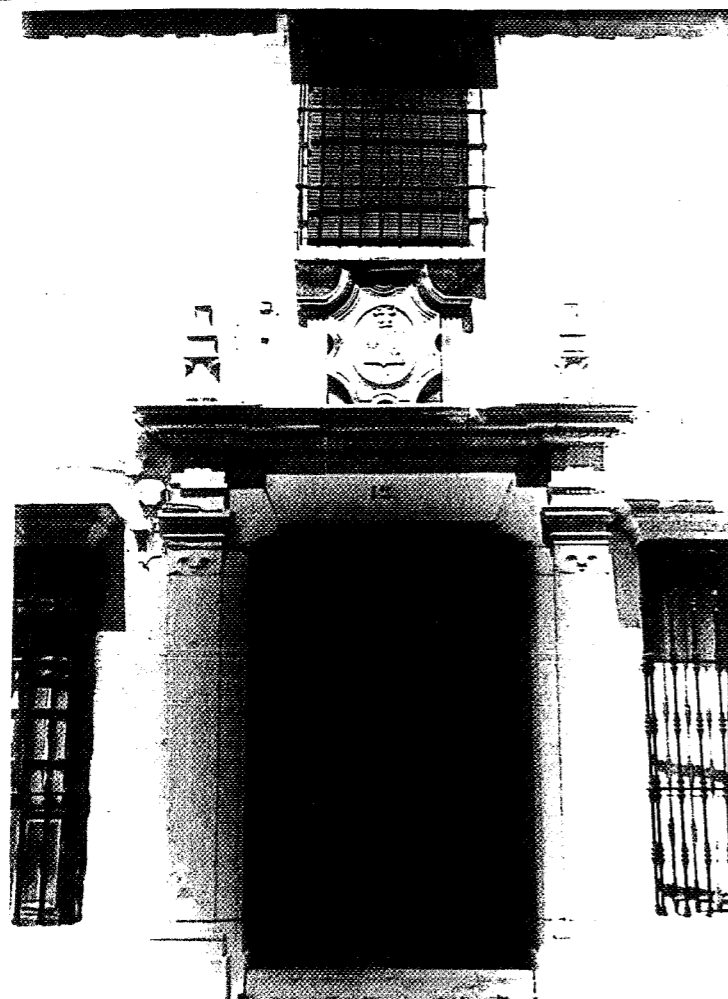
Fig. 1.- Portada.

De su conjunto destaca, sobre todo, la portada. Esta, de cantería adintelada, se encuentra flanqueada por pilastras cajeadas de orden toscano. A través de una cornisa rematada en pirámides, se llega al lugar ocupado por el escudo, y un ventanal que apoya directamente sobre él.

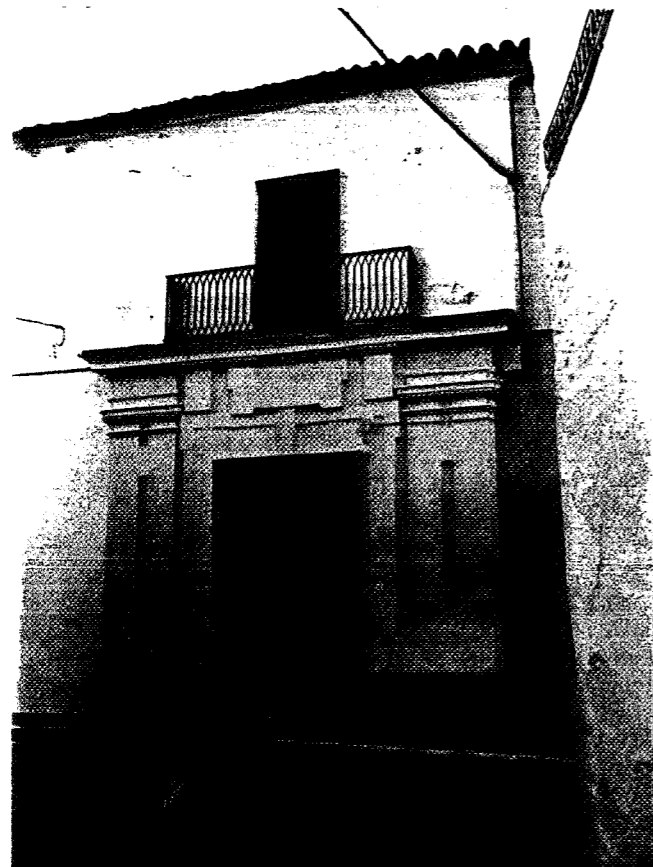
Fig. 1.- Portada.

La portada es adintelada con cartela y ménsula en la clave, flanqueada por pilastras pareadas de orden toscano con entablamento y rematada por una cornisa, encima de la cuál descansa un sencillo balcón sin decoración.

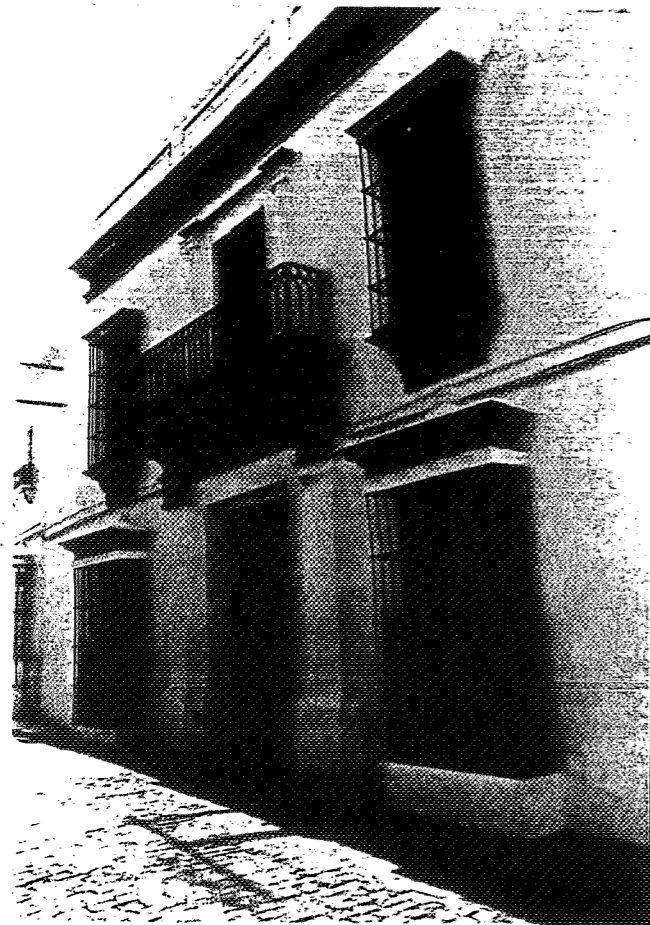
Fig. 1.- Fachada.

Casa de dos plantas con doble orden de ventanas y patio interior muy reformado. Posee una portada adintelada enmarcada por pilastras con friso de triglifos y metopas, en las que se apoya un balcón adintelado y enmarcado por pilastras. La fachada remata en una cornisa con friso, respondiendo en su conjunto a una obra propia de principios del siglo XIX.

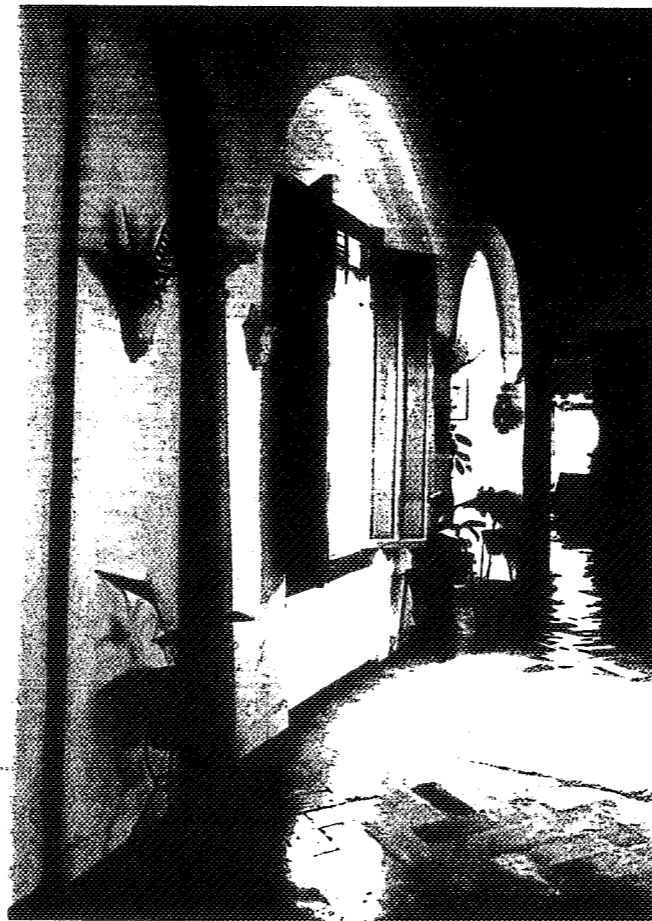
Fig. 2.- Patio.

El patio, sin embargo, parece responder a una fecha más tardía, aunque debido a las distintas segregaciones y reformas que ha sufrido la casa, no se puede apreciar en su origen. En la planta baja posee una arquería cegada, muy cambiada (incluso han construido unos servicios en él que sería preciso eliminar), que se levanta sobre columnas toscanas y arcos de medio punto. En la planta alta, la galería es de arcos rebajados o carpaneles con ménsula en la clave y un añadido posterior formado por un sistema adintelado de puntales metálicos, en muy mal estado de conservación.
