MARCHENA

PLAN ESPECIAL DE PROTECCION DEL CONJUNTO HISTORICO

CATÁLOGO

FICHA Nº 6

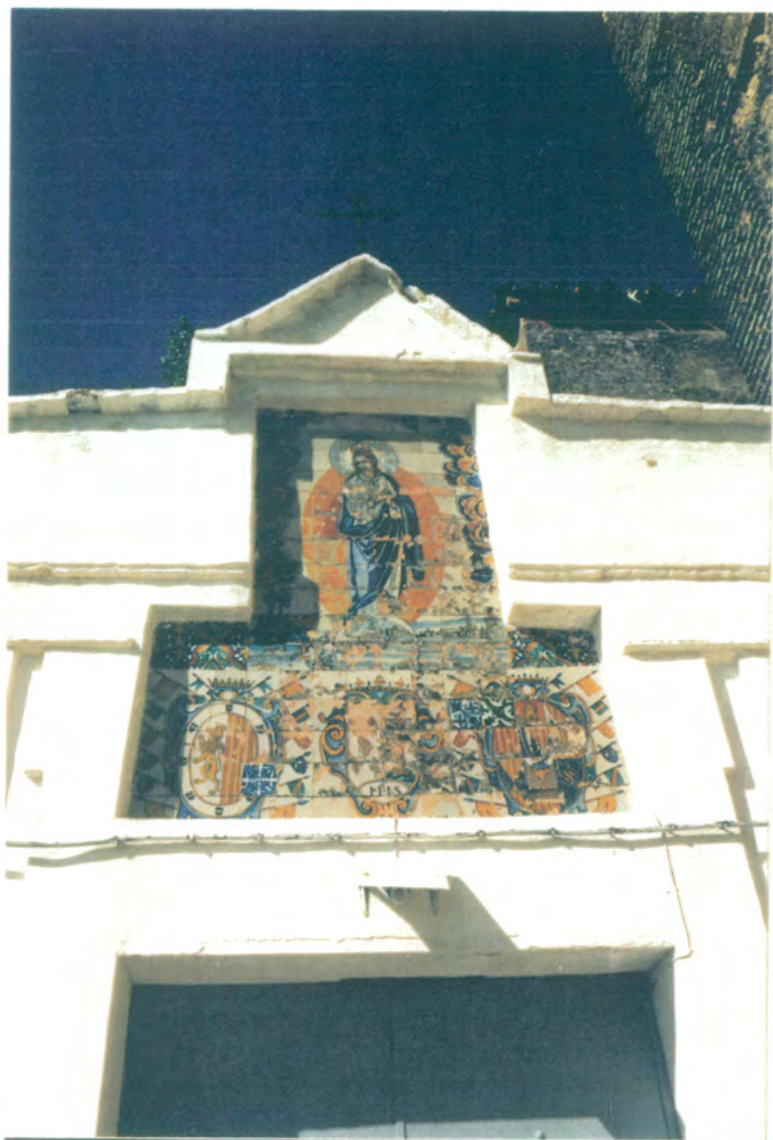
1. Sobre el dintel de entrada al compás del Convento, panel de azulejos con la Inmaculada sobre una vista de Sevilla y los escudos de los Duques de Arcos, modelo iconográfico próximo a Francisco Pacheco, del siglo XVII.

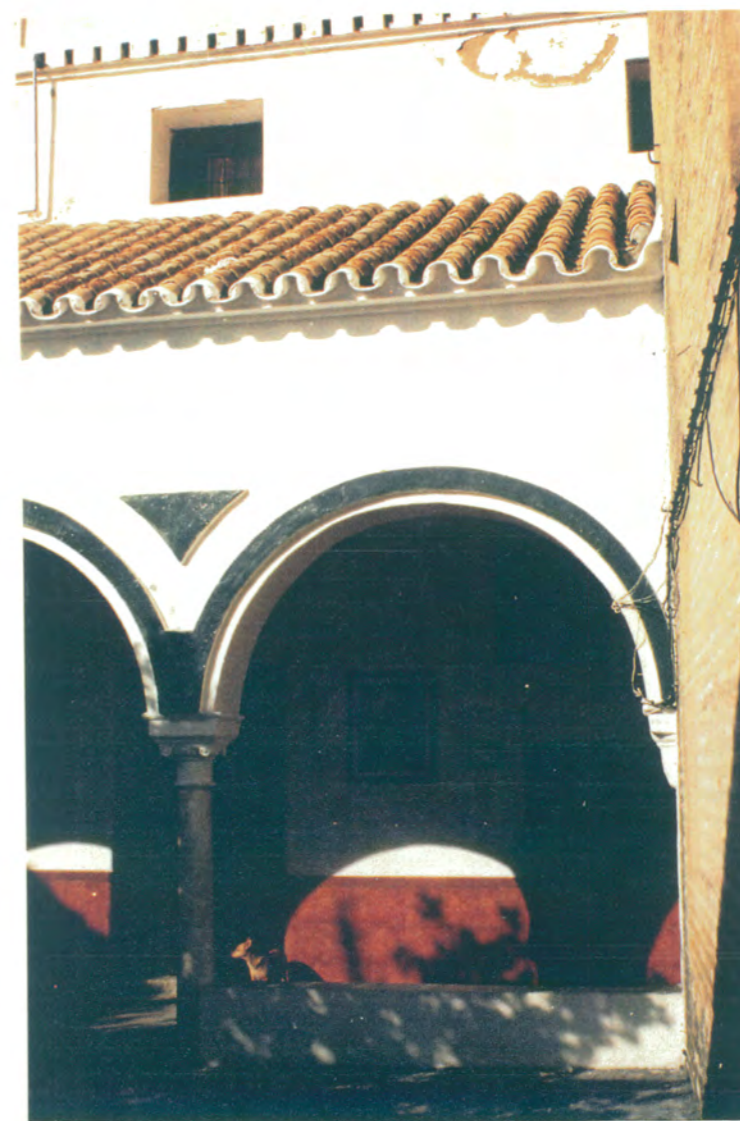
2. Compás de entrada al Convento, con galería porticada formada por columnas toscanas con capitel y pinjantes donde apoyan arcos de medio punto. Al fondo, puerta de acceso al Convento y torno.

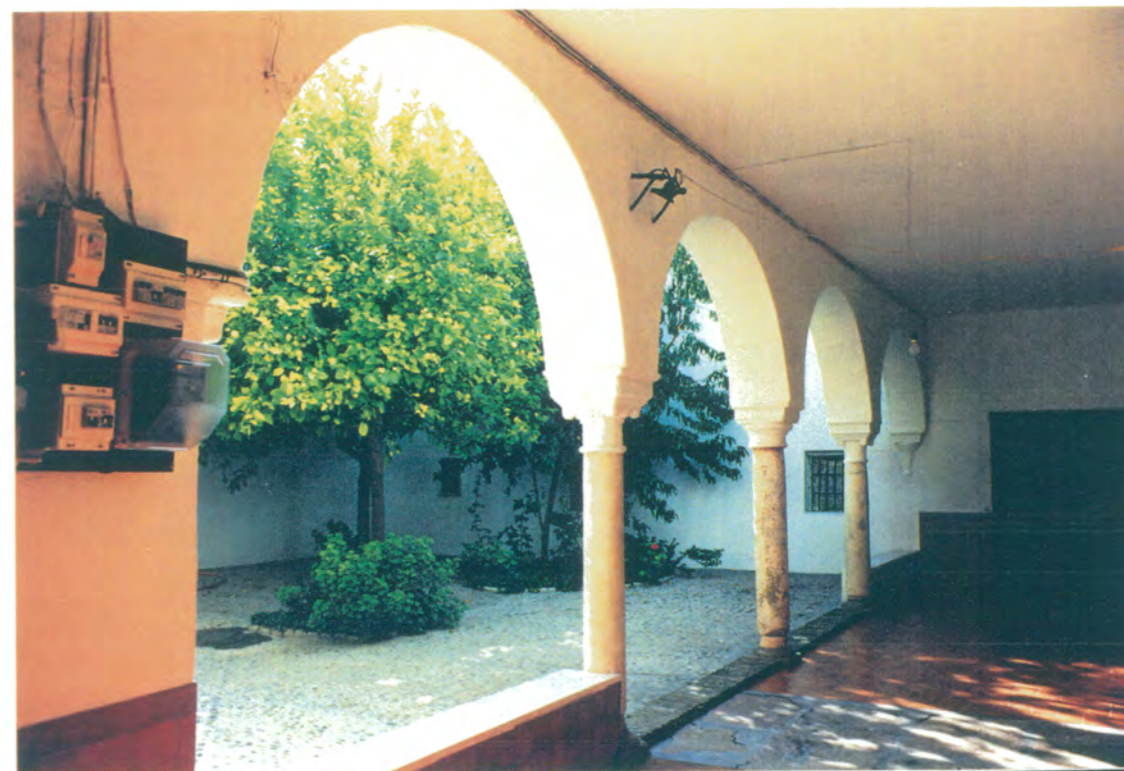
5. Compás de entrada al Convento, con galería porticada formada por columnas toscanas con capitel y arcos. Al fondo puerta de acceso a las dependencias de los Guardeses.

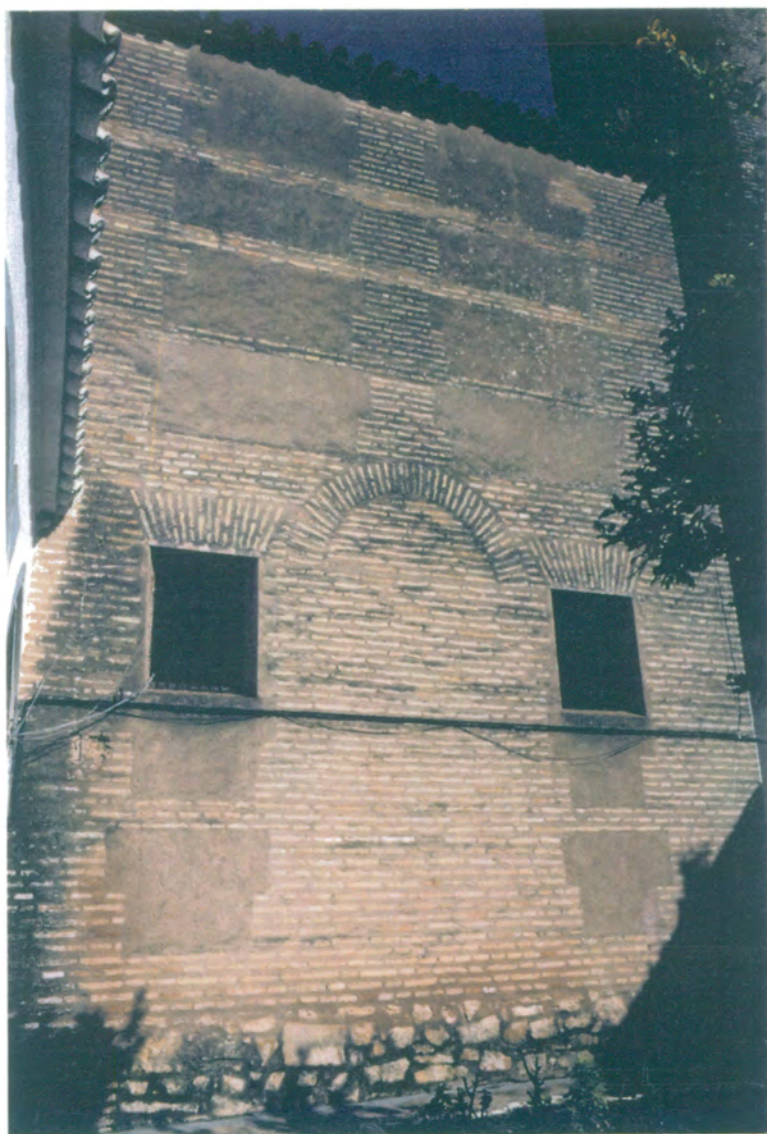
6. Vista noroeste del compás, fachada del coro a los pies de la Iglesia del Convento, siglo XVII.

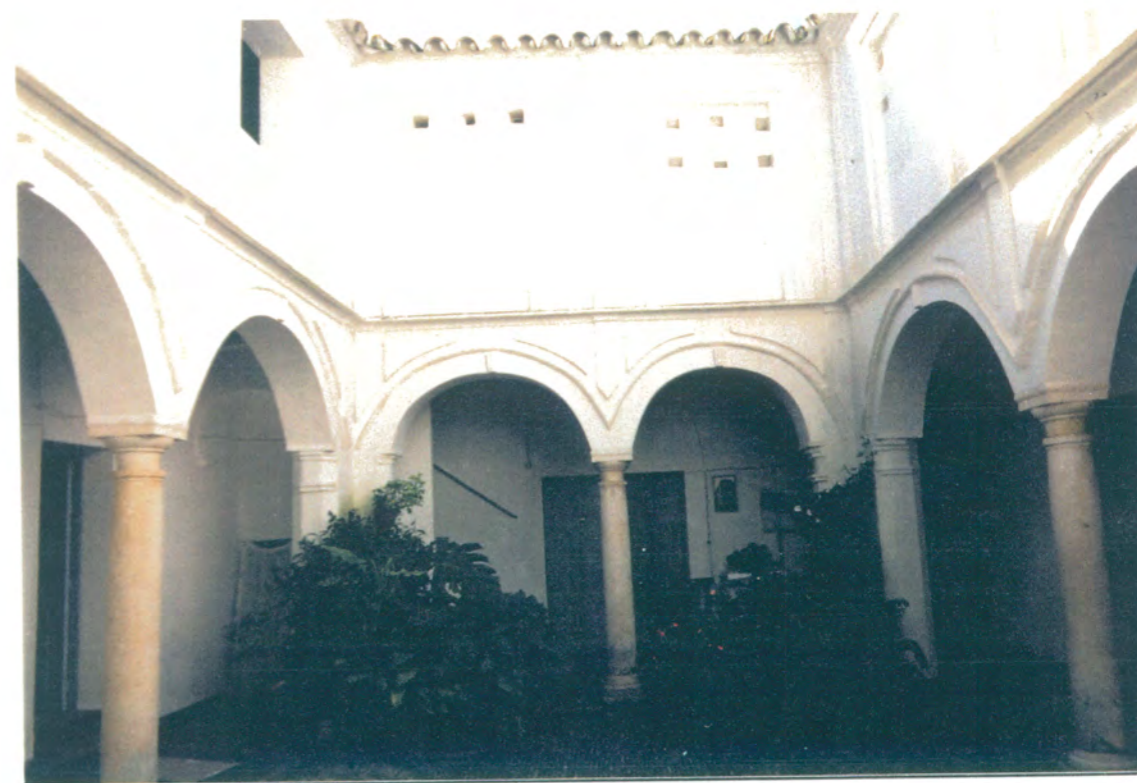
7. Patio de los Guardeses de traza rectangular, de dos plantas, visto desde la puerta de acceso por el compás, formado en planta baja por arcos de medio punto y rebajado con claves resaltadas, sobre columnas toscanas y en planta alta por pilastras toscanas y cornisa corrida y huecos resaltados con orejetas.

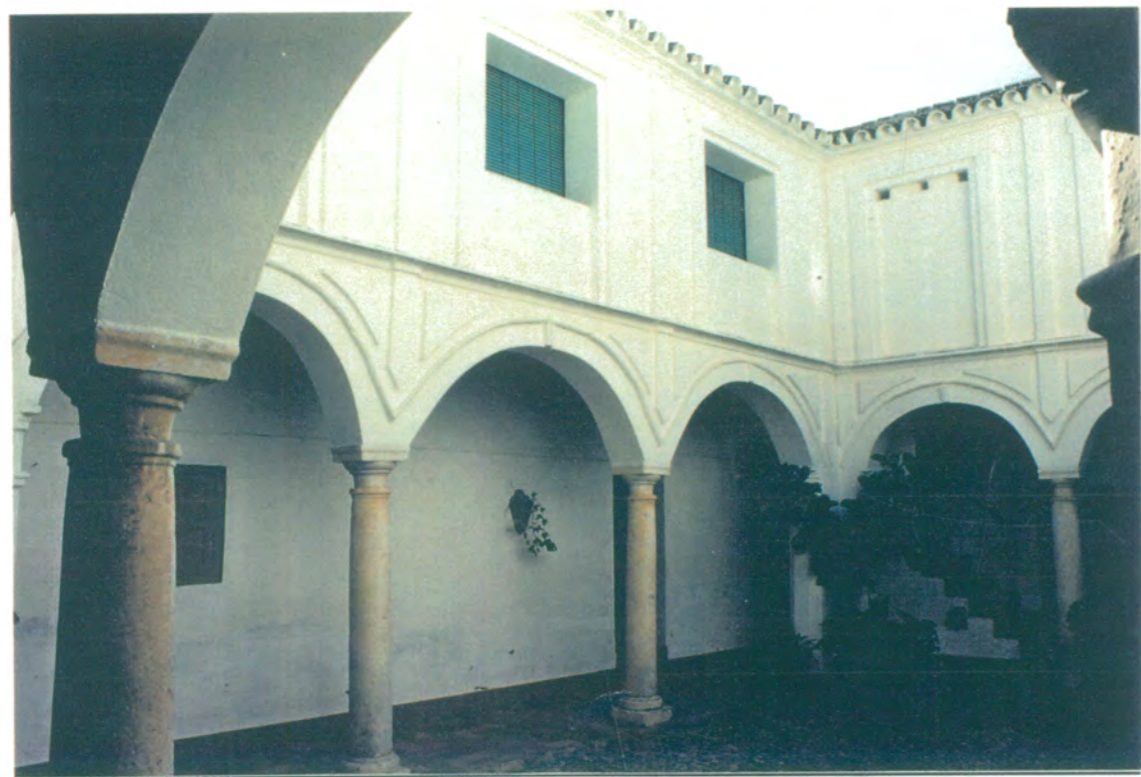
9. Vista desde el mismo lugar, donde se aprecia la pequeña escalera que da acceso a la planta superior.

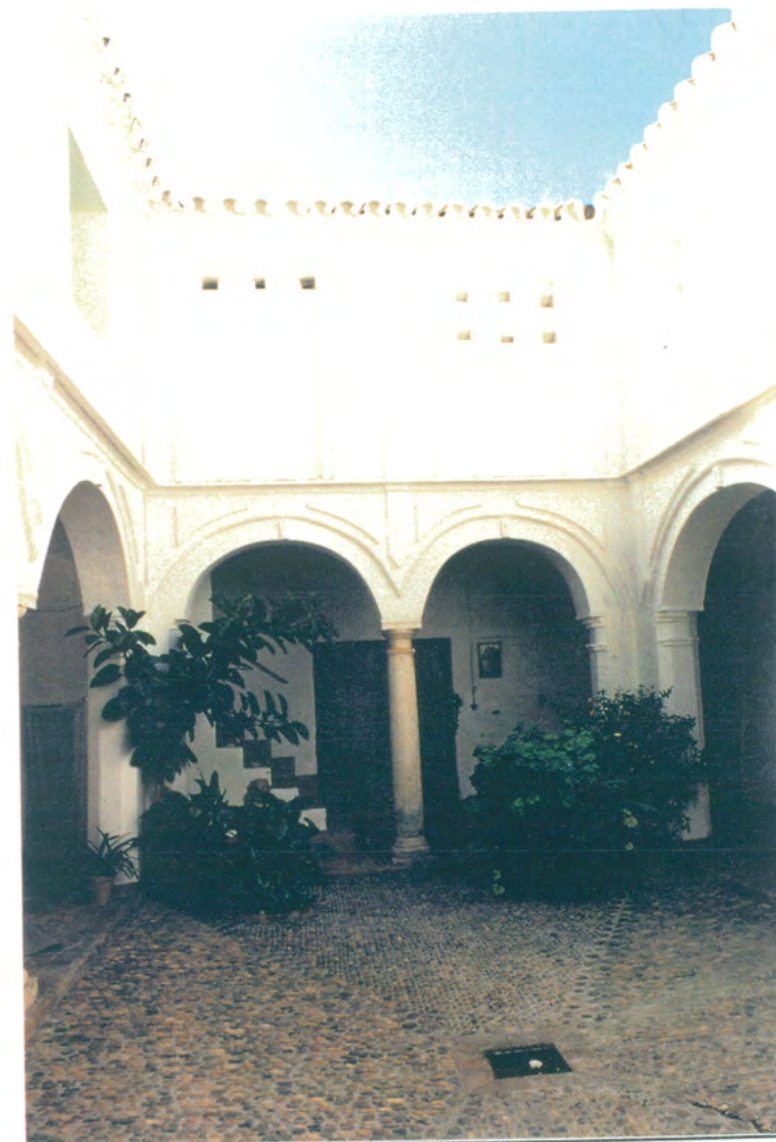
10. Vista del patio, en la que se aprecia el pavimento y la escalera de acceso a planta superior.

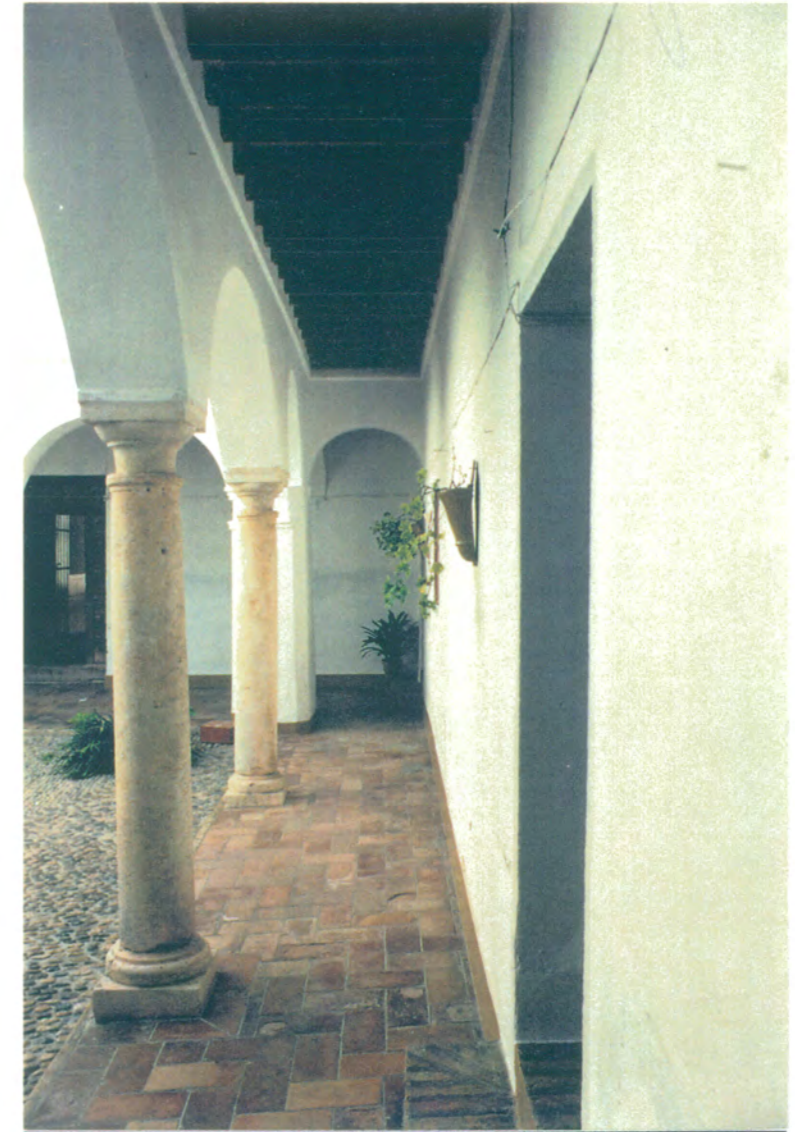
12. Vista de la galería, donde se aprecia la puerta de entrada al patio, que da acceso a la vivienda. El tipo de solería y artesonado son antiguos.

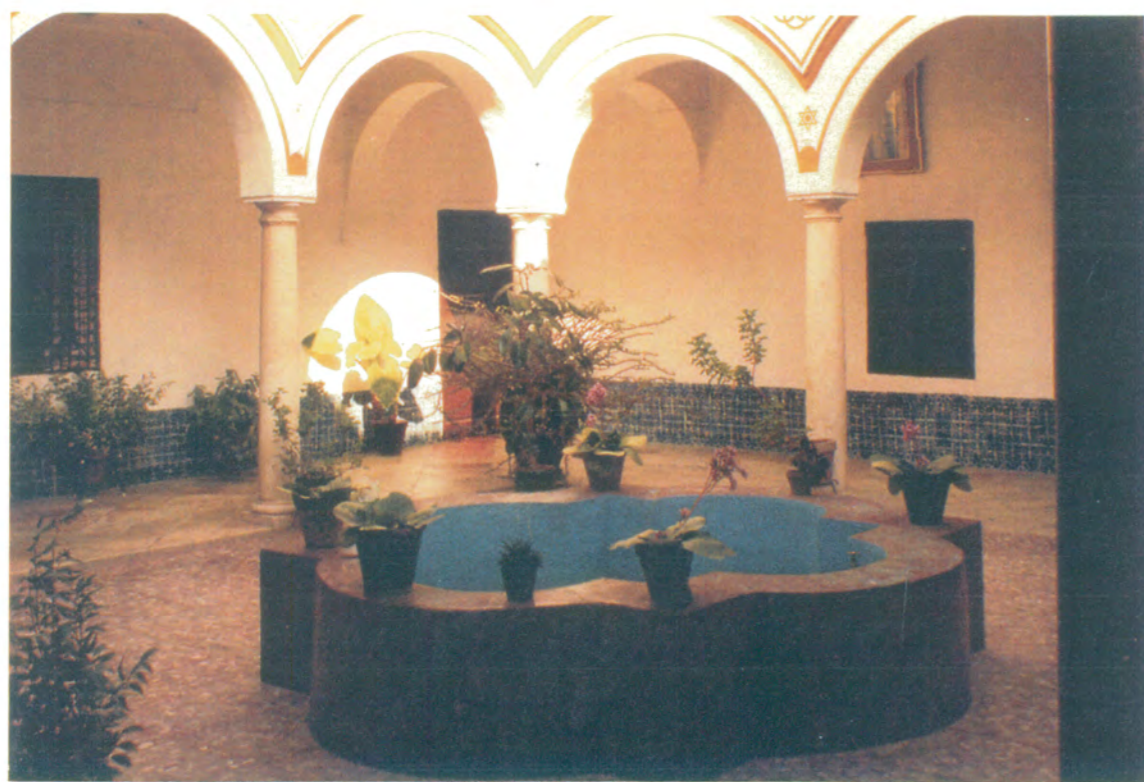
15. Patio del claustro del Convento con zócalo de azulejos del primer tercio del siglo XVIII y arcos decorados de medio punto sobre columnas toscanas. Ha sido pavimentado con materiales inadecuados.

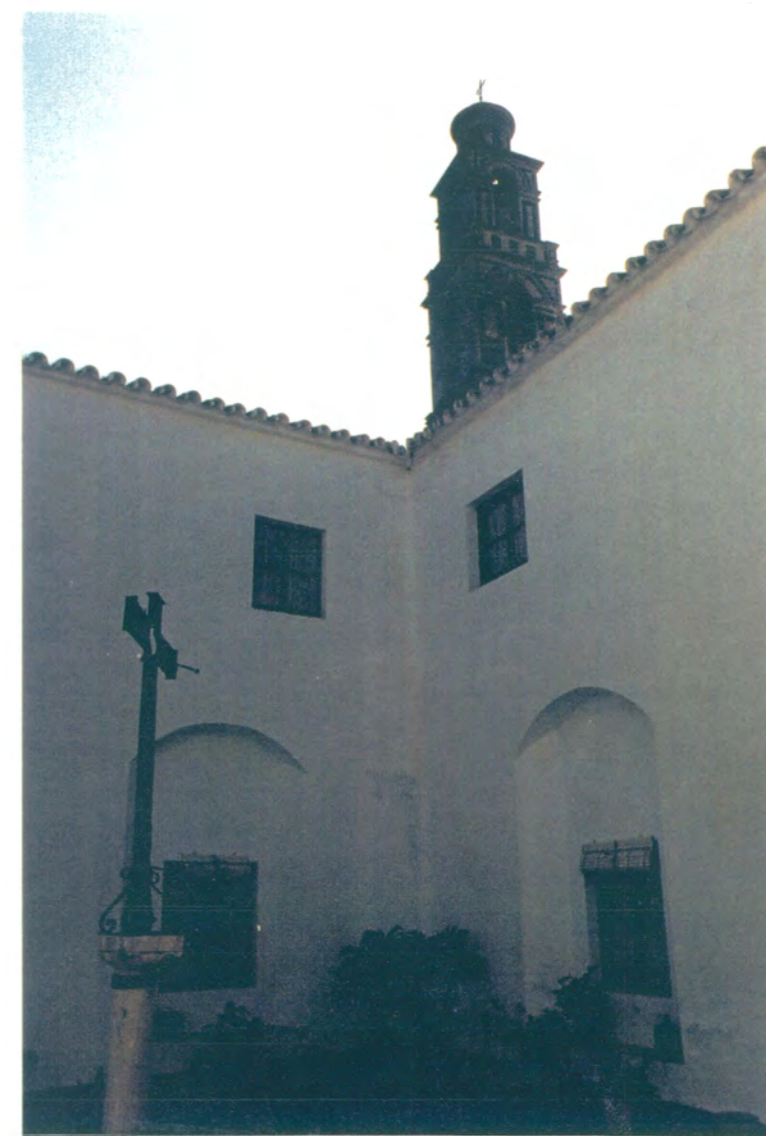
16. Patio interior del Convento. Ha sido pavimentado con materiales inadecuads.

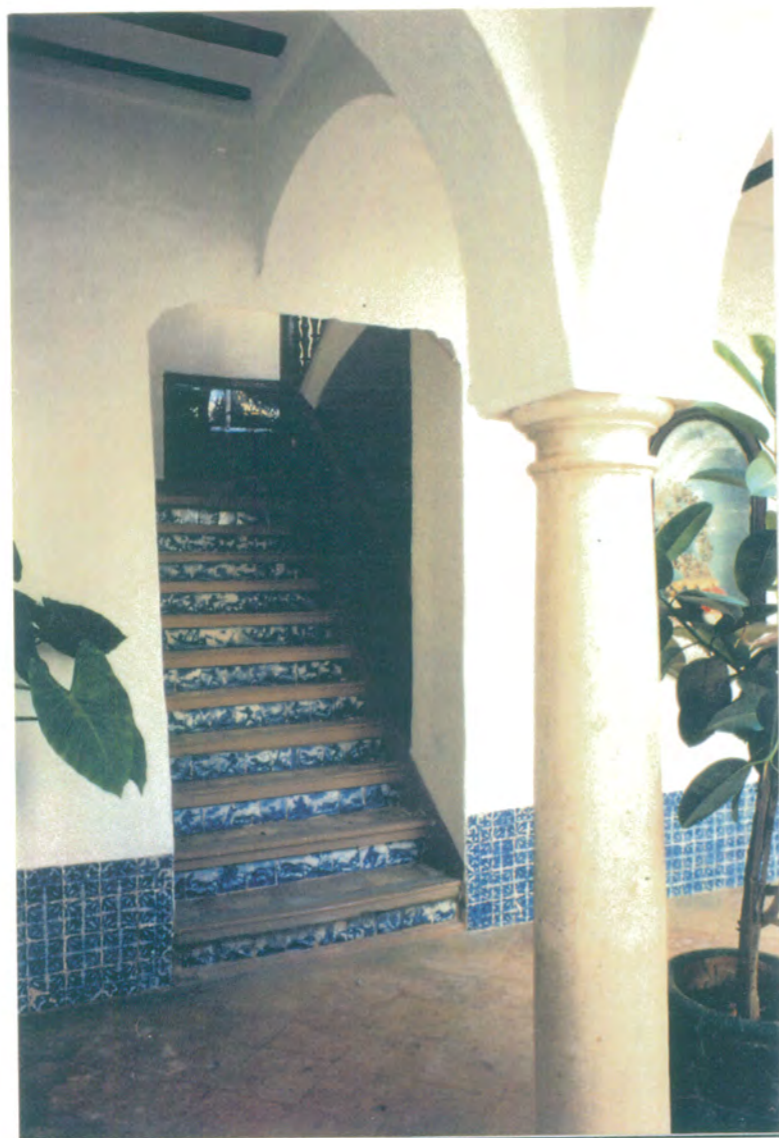
17. Escalera de acceso al claustro alto, siglo XVIII, formada por azulejos de la misma época, ladrillos y mamperlán de madera.

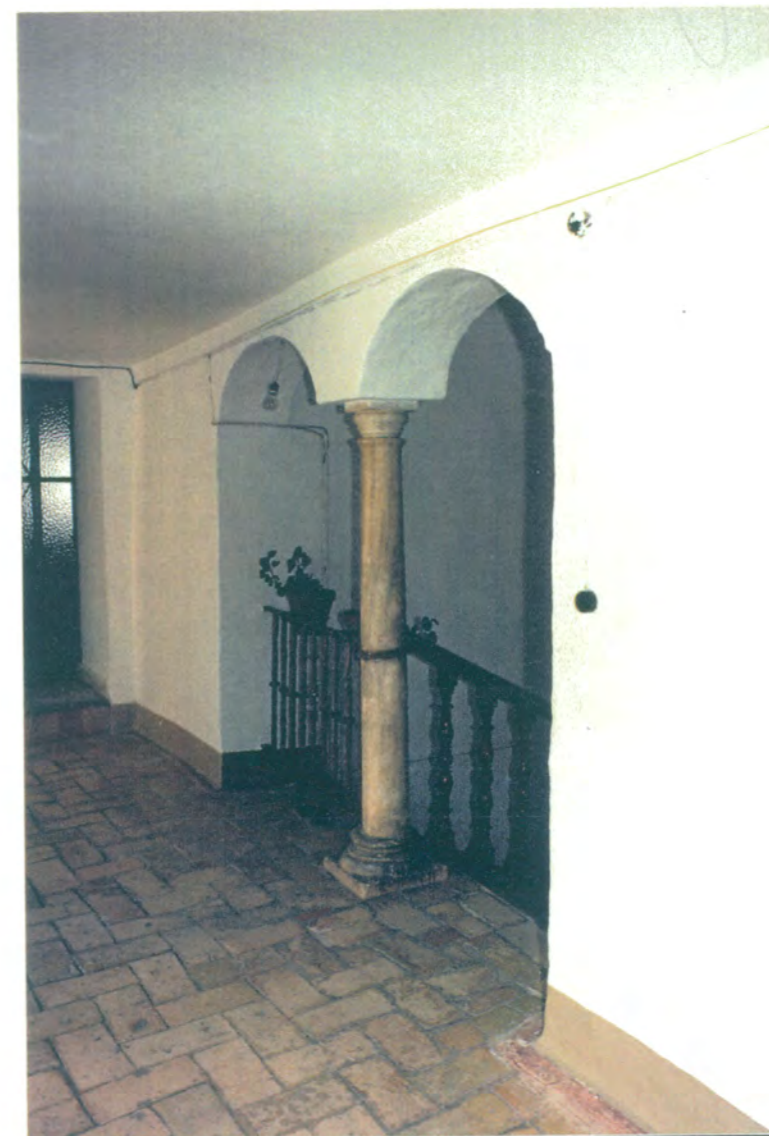
20. Llegada al cláustro superior por escalera, anteriormente descrita, en el que se aprecia la solería existente, la baranda de balaustre de madera y arcos rebajados sobre columna toscana.

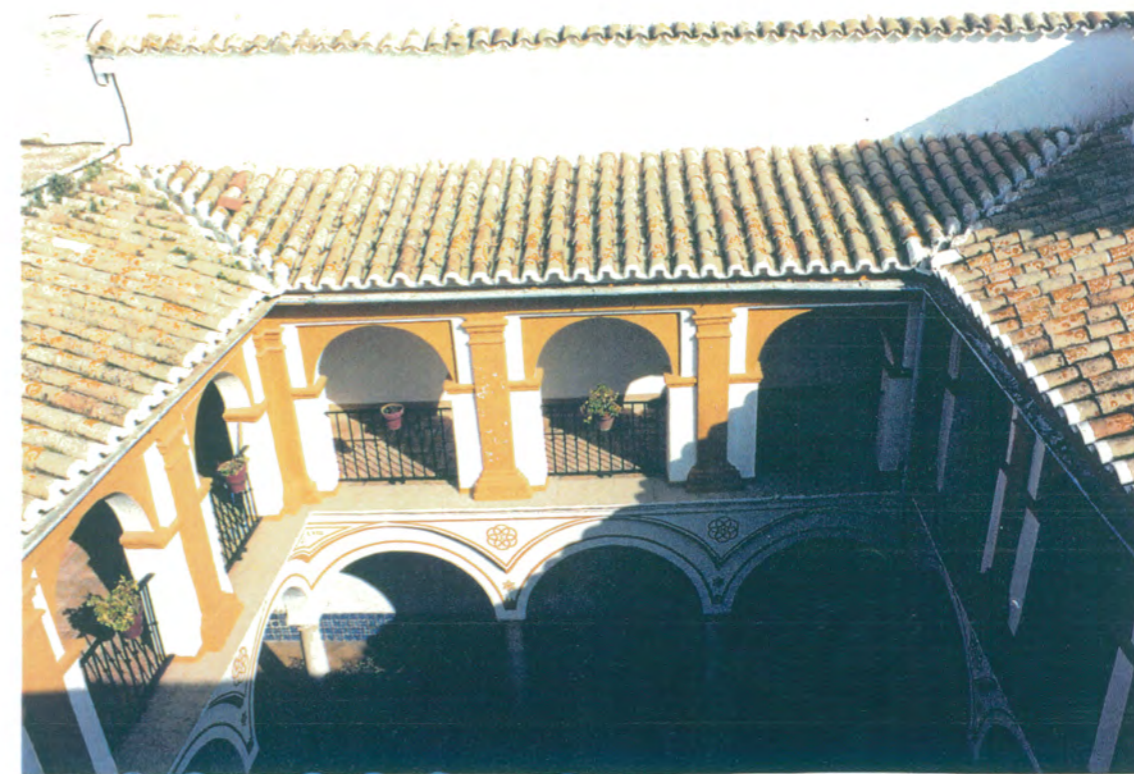
22. Vista desde la azotea del claustro superior. Está formado por pilastras toscanas adosadas al muro sobre el que se apoyan arcos rehundidos de medio punto, baranda de hierro forjado y cubierta de teja.

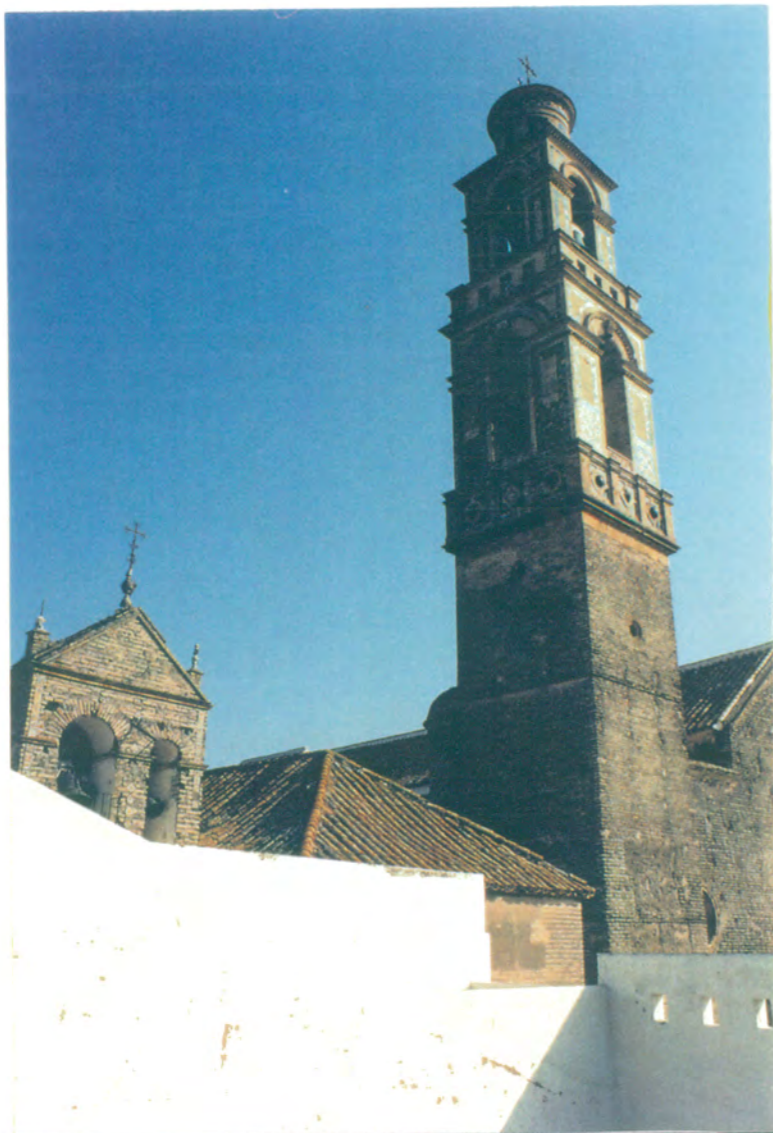
25. Vista parcial de la espadaña y de la cubierta de la Iglesia del Convento y torre de la Iglesia de Sta. María de la Mota, donde se aprecia el primer cuerpo de tipo mudéjar y el de campanas de estilo castellano, con influencias bizantinas.

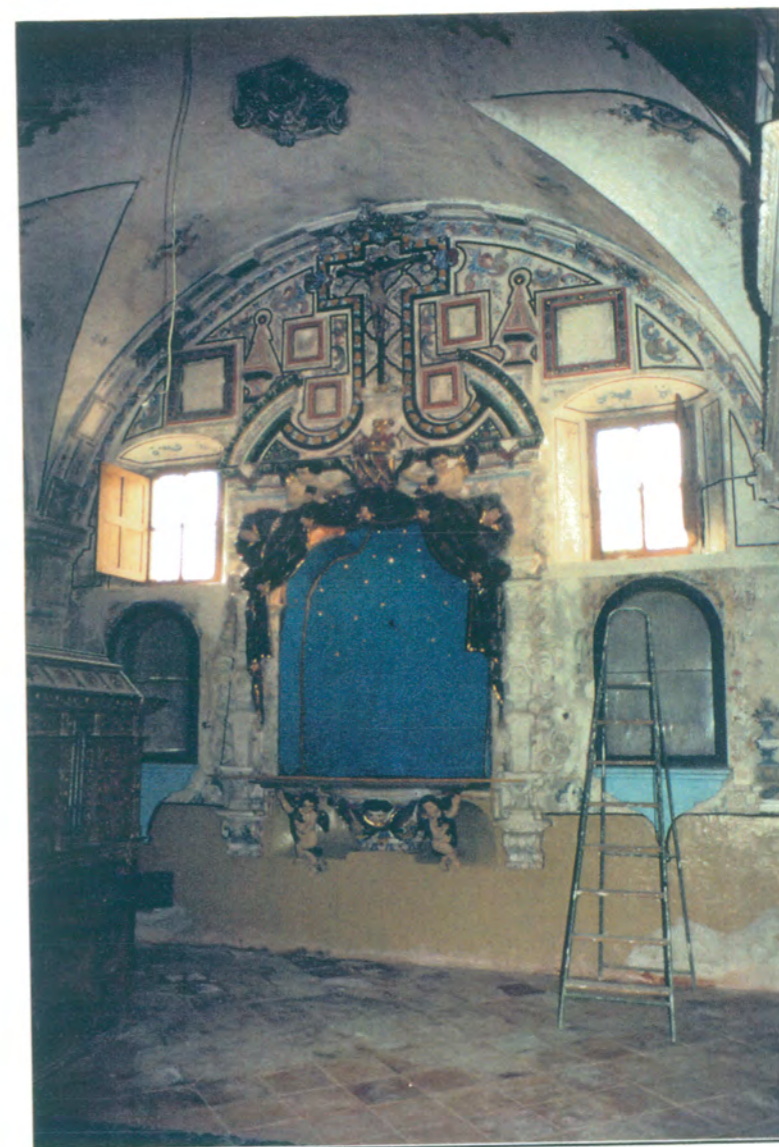
26. Interior del coro de la Iglesia del Convento en período de restauración por la escuela taller, alzado noroeste.

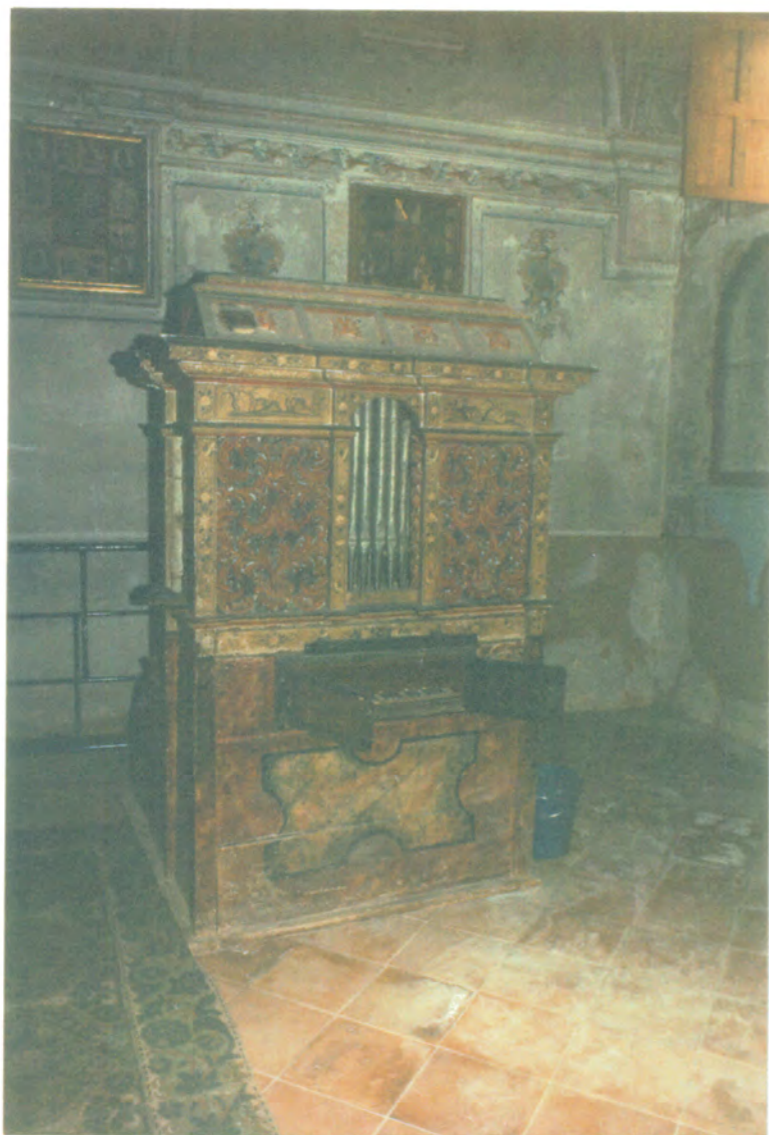
27. Organo del S. XVIII, decoración chinesca e imitación al mármol, en buen estado de conservación. Se encuentra en el coro de la Iglesia.

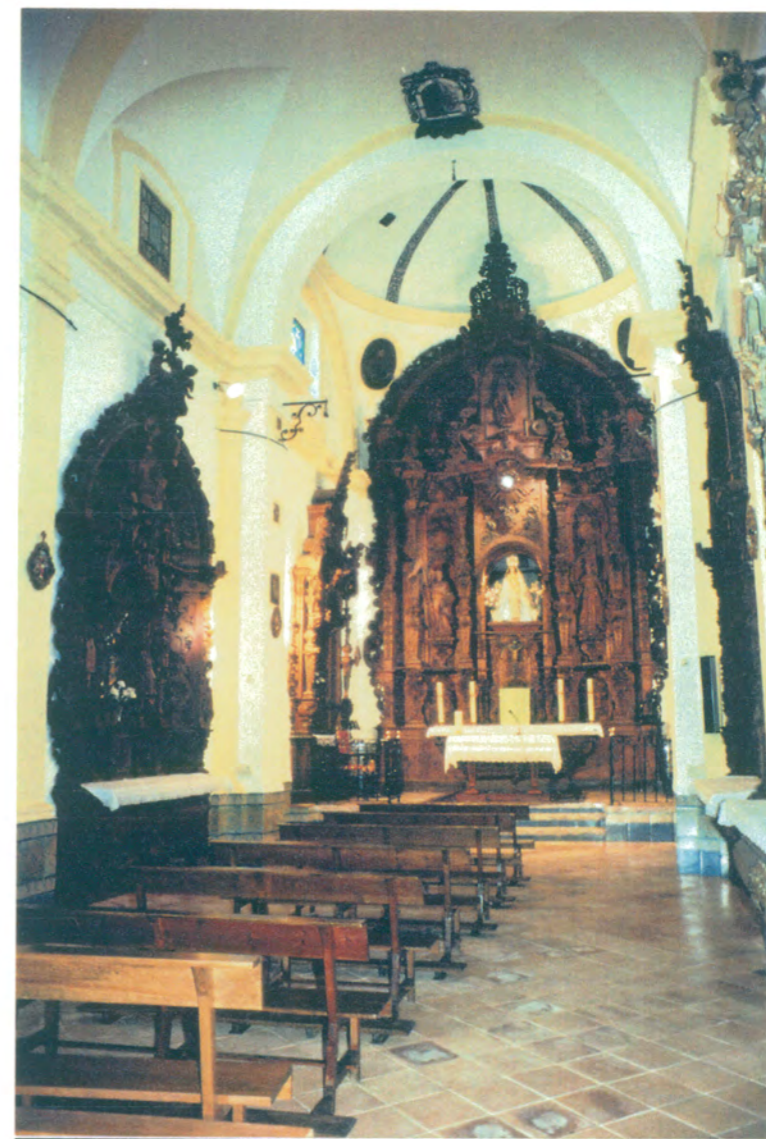
28. Vista general de la Iglesia, recientemente restaurada, así como los retablos de la misma. En esta vista, se observa en el espinar de la bóveda, el escudo de los Duques de Arcos y el Retablo Mayor, con la imagen titular, del siglo XVIII.

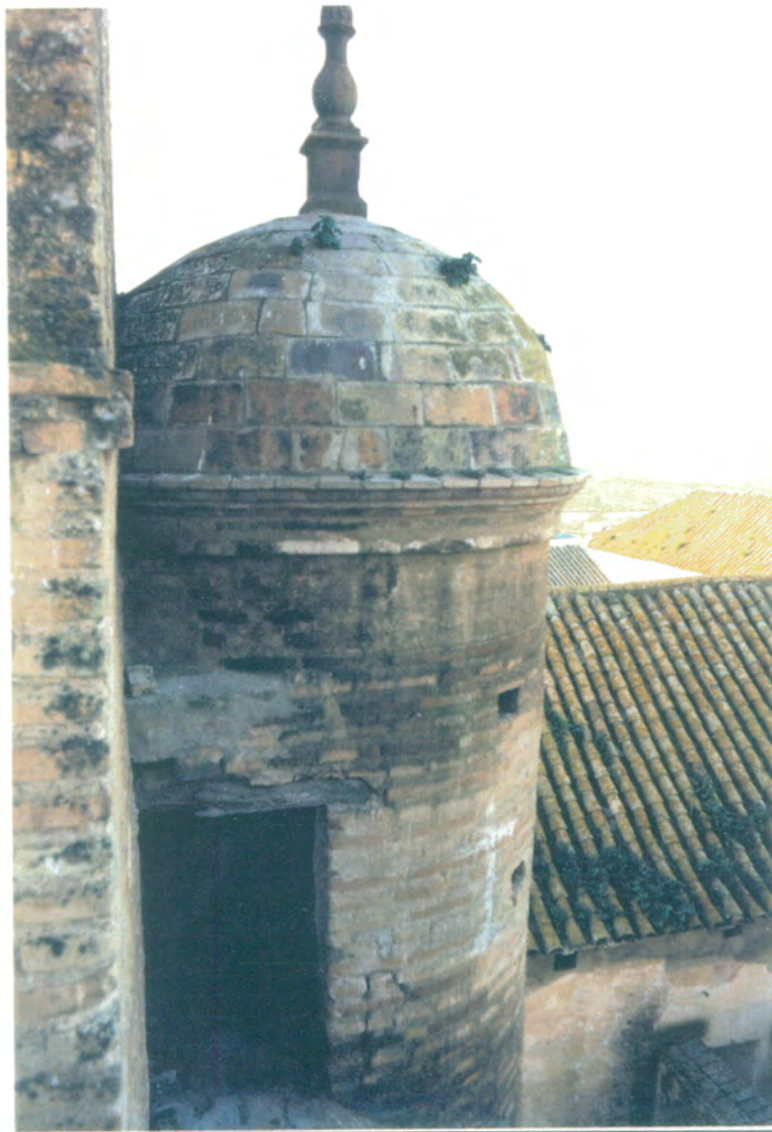
33. Vista desde la torre de la garita exterior de salida del tramo inferior de la escalera. Está asentada sobre tapial macizo.

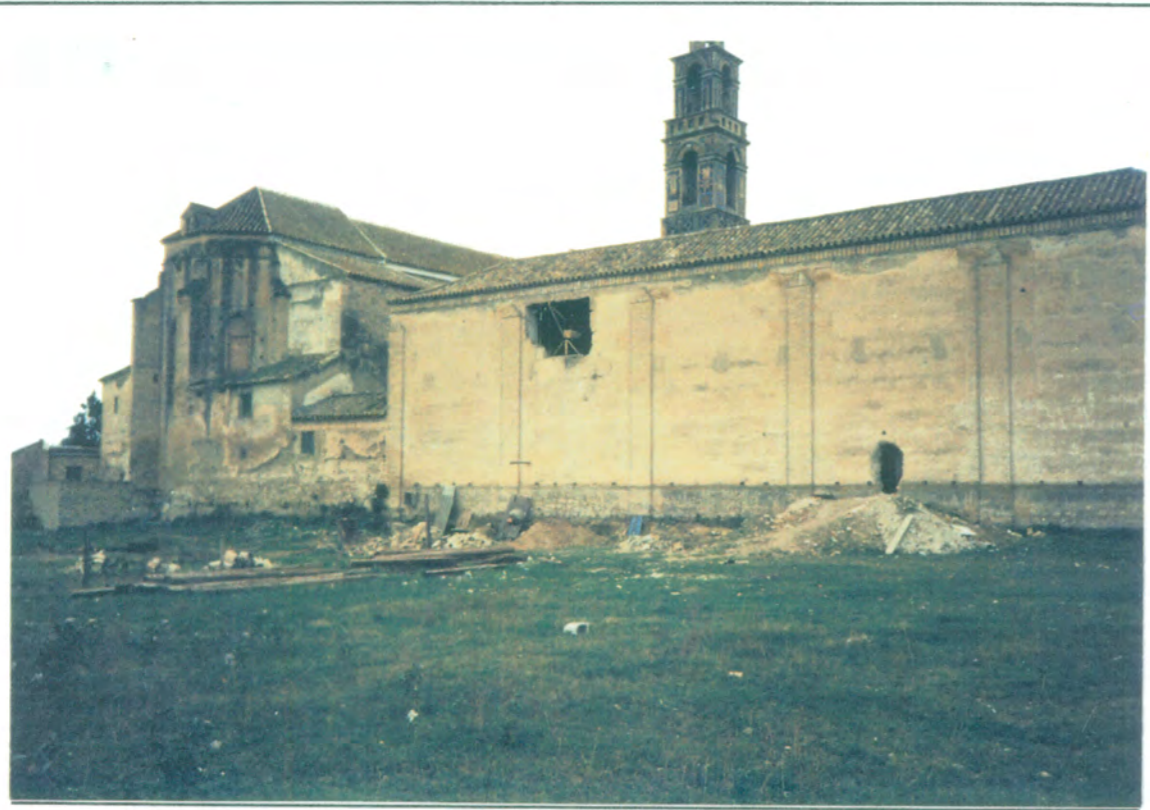
39. Fachada posterior (N.E.) del Convento y de la Iglesia (antes de construcción de tapia de cerramiento).

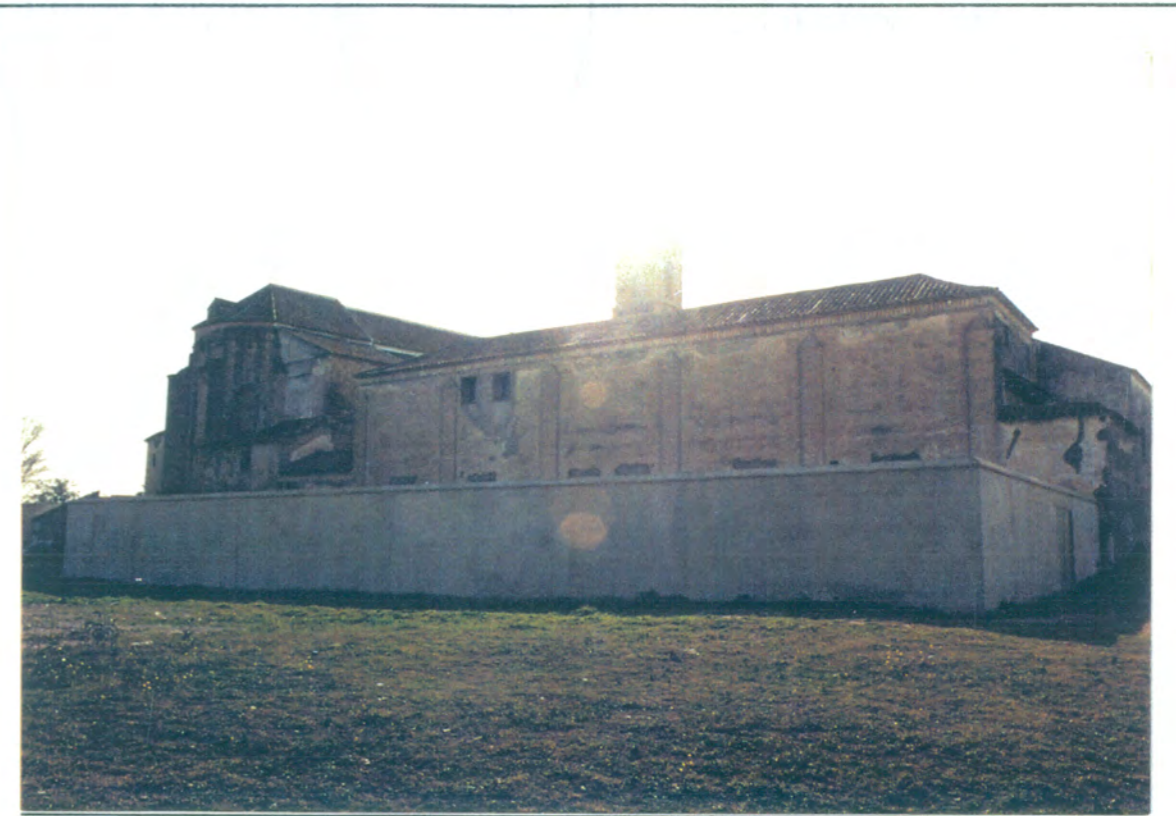
41. Fachada posterior (N.E.) del Convento y de la Iglesia, con cerramiento de reciente construcción.
